Asbestinventarisatietest

Siberië 17, 3920 Lommel

Attestnummer : 20260309-000387.000

Uitgegeven op : 09.03.2026

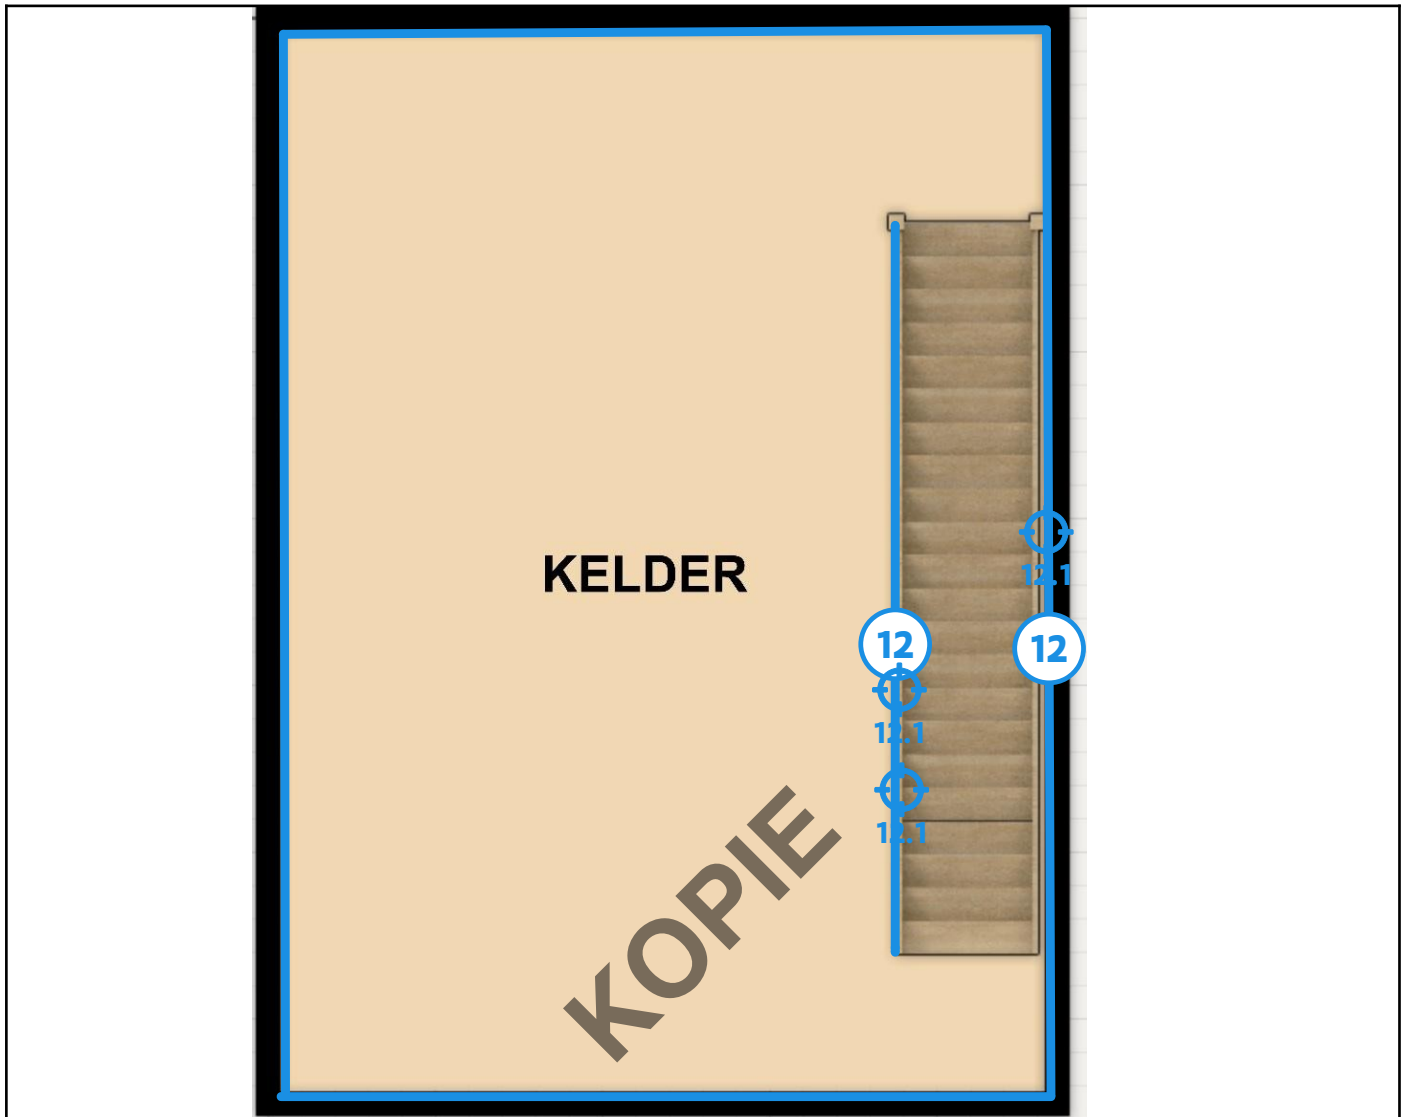
Plan 1.1: Plan van de kelder

Beschrijving	Type	Actie
12. Pleisterwerk wanden - cementering, in de kelder	Geen asbest	-
12.1 Code: 9273149	Mengmonster	-

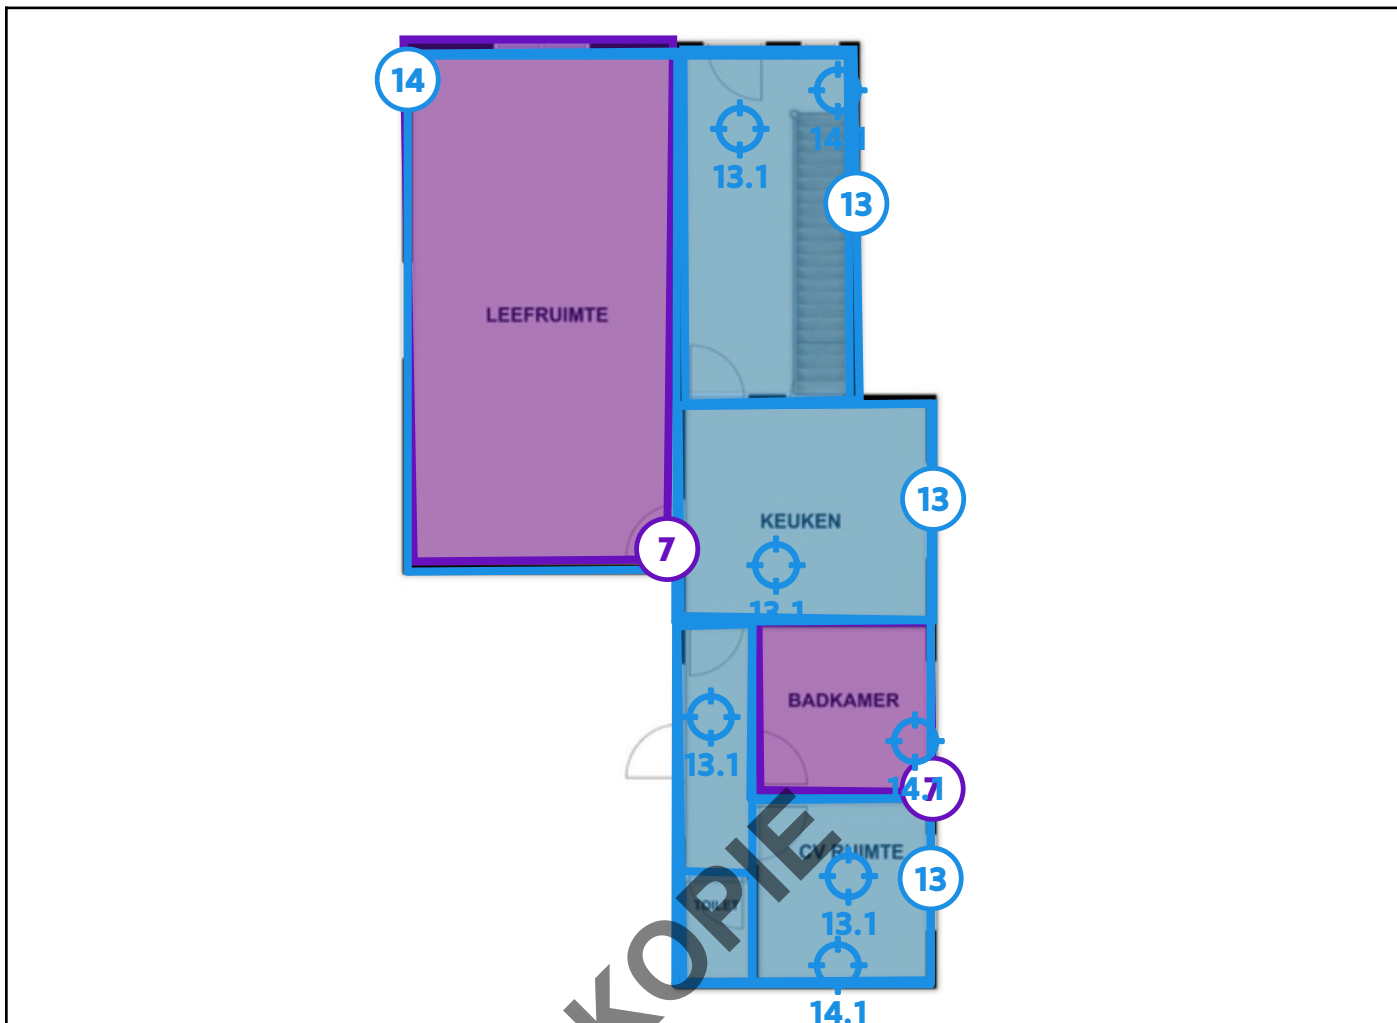
Plan 1.4: Plan van het gelijkvloers

Beschrijving	Type	Actie
7. Pleisterwerk plafond	Beperking	-
13. Pleisterwerk plafonds	Geen asbest	-
13.1 Code: 9273150	Mengmonster	-
14. Pleisterwerk muren kalk	Geen asbest	-
14.1 Code: 9273148	Mengmonster	-

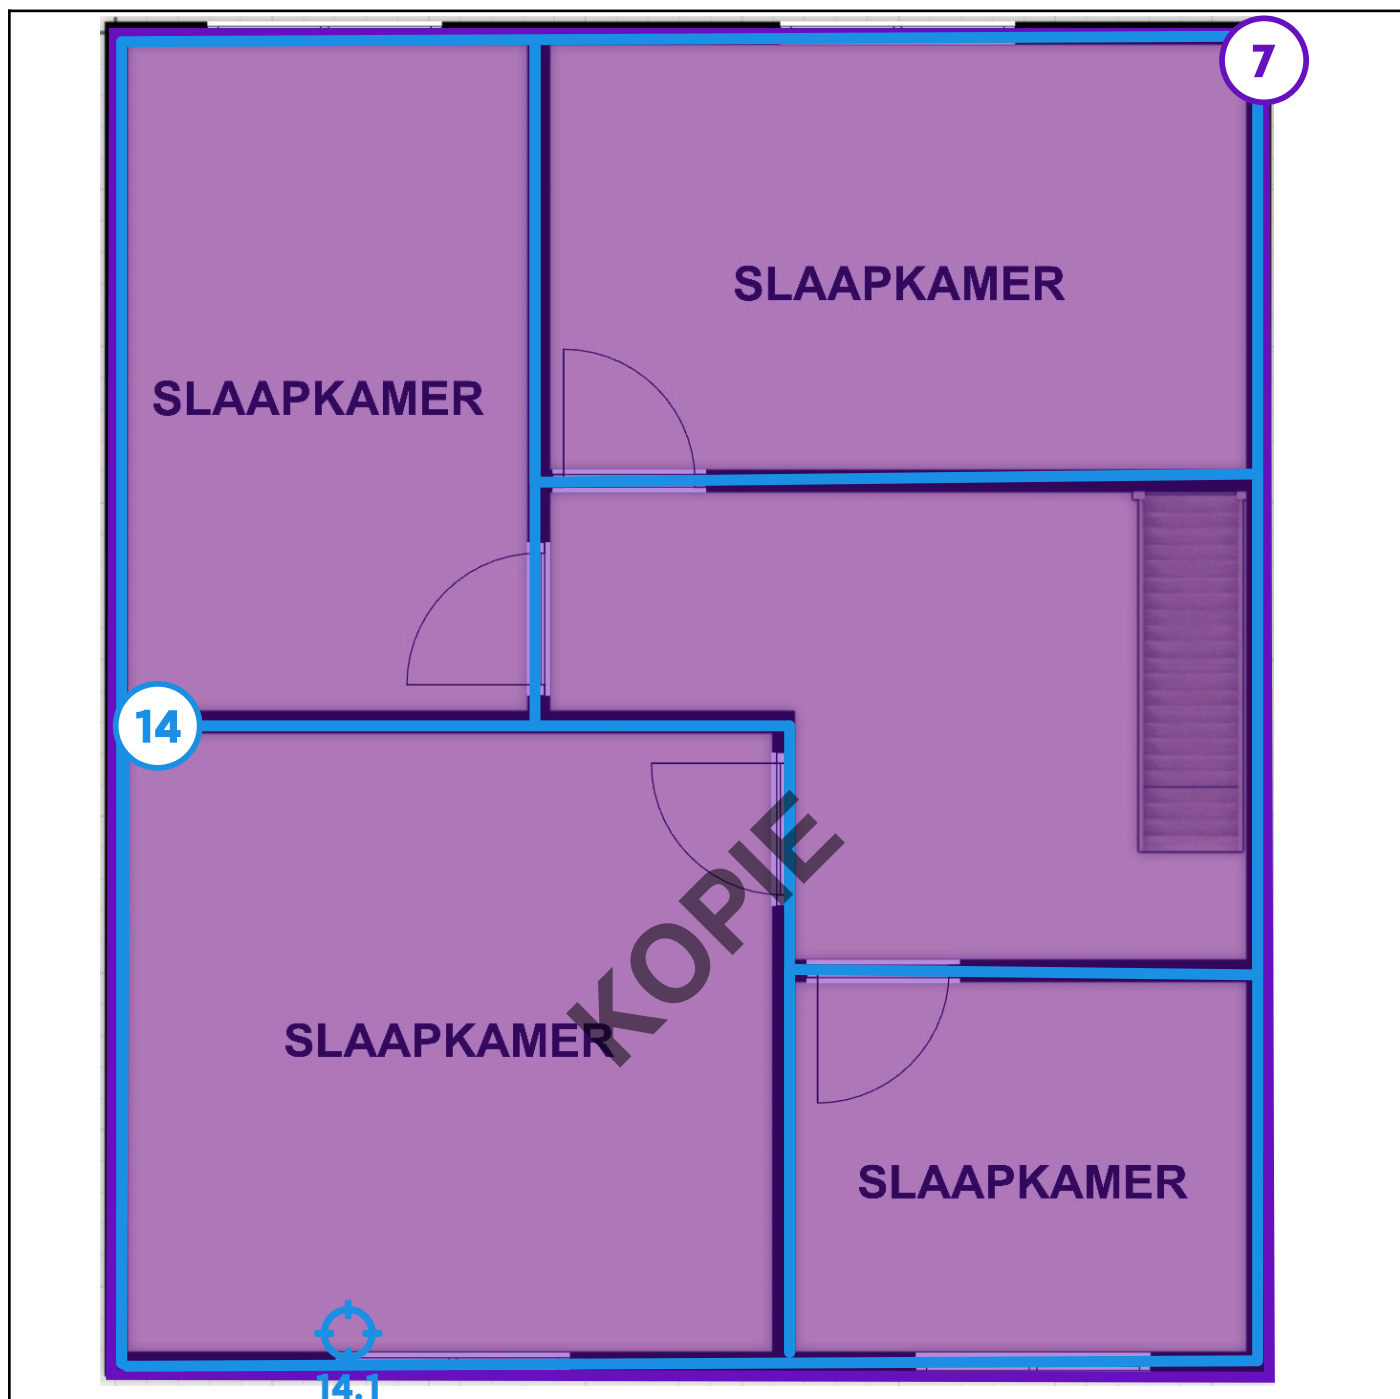
Plan 1.8: Plan van de eerste verdieping

Beschrijving	Type	Actie
7. Pleisterwerk plafond	Beperking	-
14. Pleisterwerk muren kalk	Geen asbest	-
14.1 Code: 9273148	Mengmonster	-

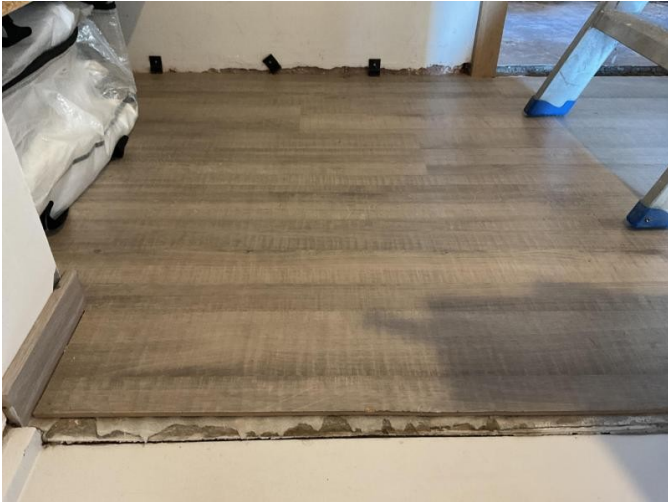
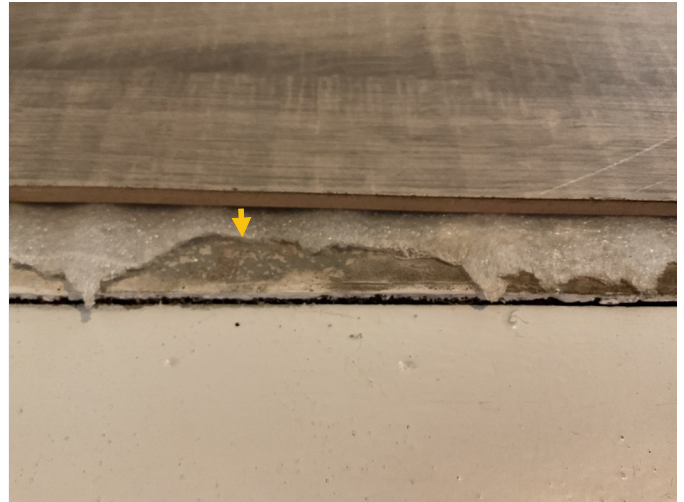
Fiche 10: Onderliggende vinylvloer niet asbestverdacht (eerste verdieping)

Informatie over een niet-asbestverdacht materiaal

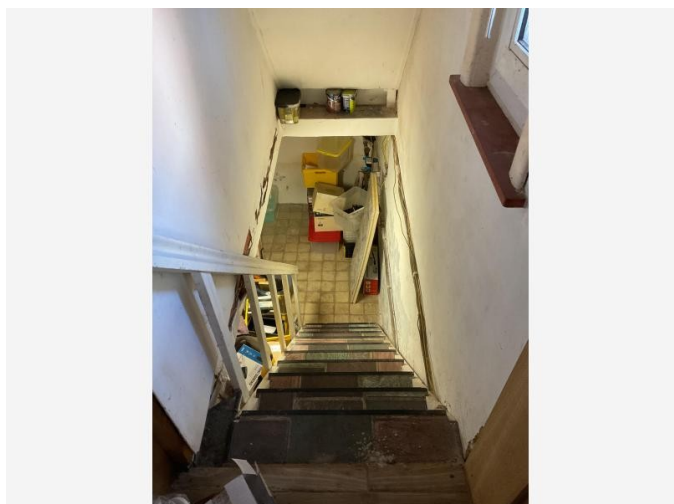
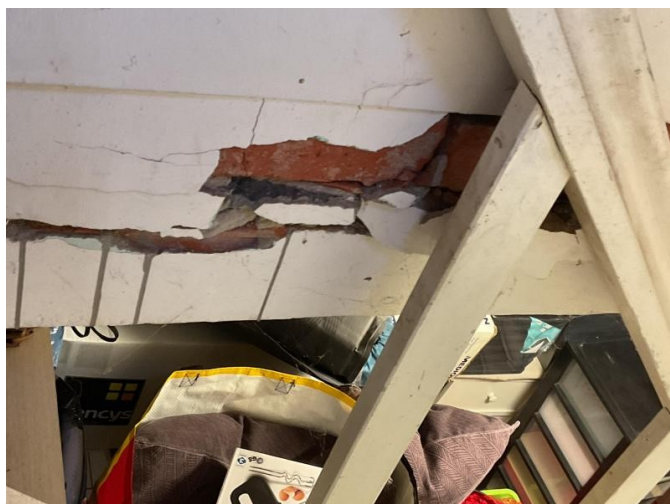
Fiche 12: Pleisterwerk wanden - cementering, in de kelder

Geen asbest

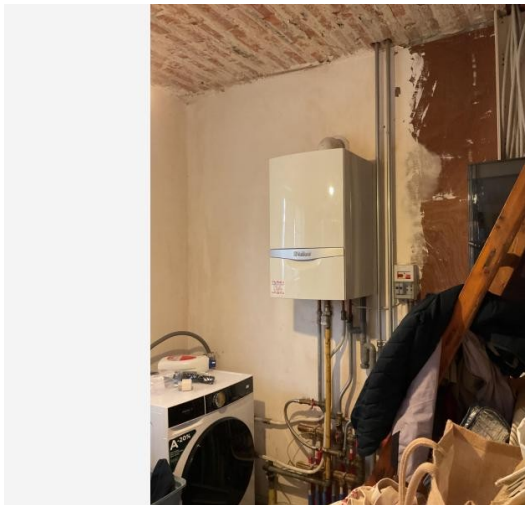
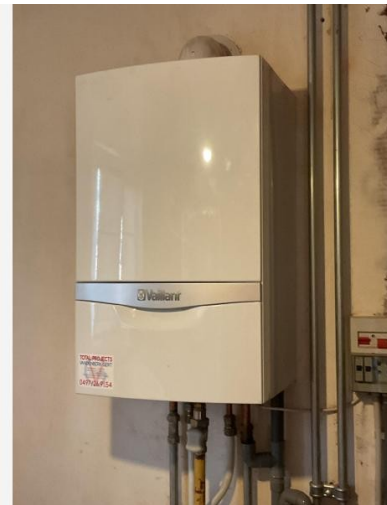
Beschrijving	Notitie	Terug te vinden op plannen
Fiche 16: CV-ketel (niet verdacht), gasketel	De CV-ketel (dichtingen, isolerend materiaal) is niet asbestverdacht. Gasketel	Plan 1.6: Plan van het gelijkvloers
Fiche 17: Kit aan de ramen	De kit aan de ramen is niet asbestverdacht.	Plan 1.6: Plan van het gelijkvloers Plan 1.10: Plan van de eerste verdieping
Fiche 18: Dakbedekking (niet verdacht) kunststof - veranda	De dakbedekking is niet asbestverdacht (kunststof), aan de veranda	Plan 1.15: Plan van het dak

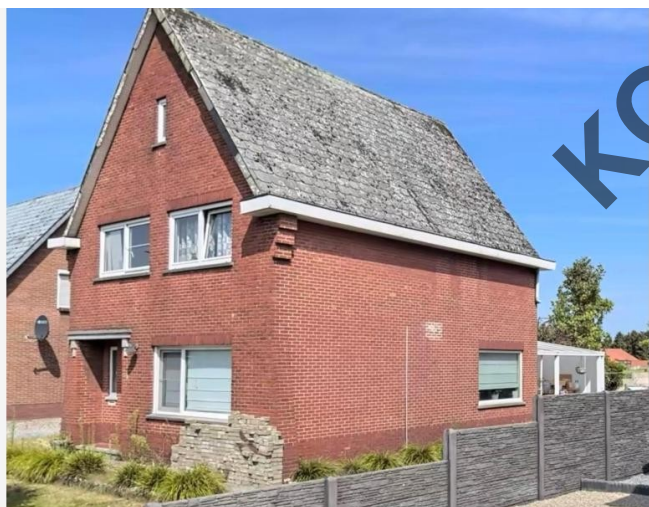
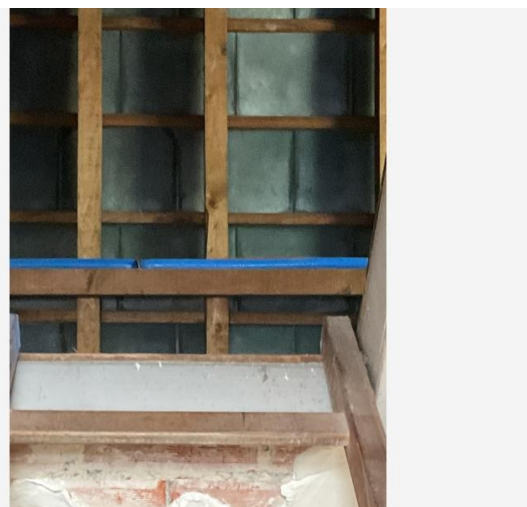
Beschrijving	Notitie	Terug te vinden op plannen
Fiche 19: Onderdak (niet aanwezig)	Er is geen te onderzoeken onderdak aanwezig op de inspectielocatie.	Plan 1.16: Plan van het dak Plan 2.2: Plan van de garage en de tuinberging kopie
Fiche 20: Schouw/rookgaskanaal (niet aanwezig)	Er is geen waarneembaar rookgaskanaal aanwezig op de inspectielocatie.	-
Fiche 21: Liftinfrastructuur (niet aanwezig)	Er is geen liftinfrastructuur aanwezig op de inspectielocatie.	-
Fiche 22: Leidingisolatie (niet aanwezig)	Er is geen asbestverdachte leidingisolatie aanwezig.	Plan 1.6: Plan van het gelijkvloers
