Asbestinventarisatetest

Lutlommel 202, 3920 Lommel

Attestnummer : 20260319-000529.000

Niet-asbestveilig

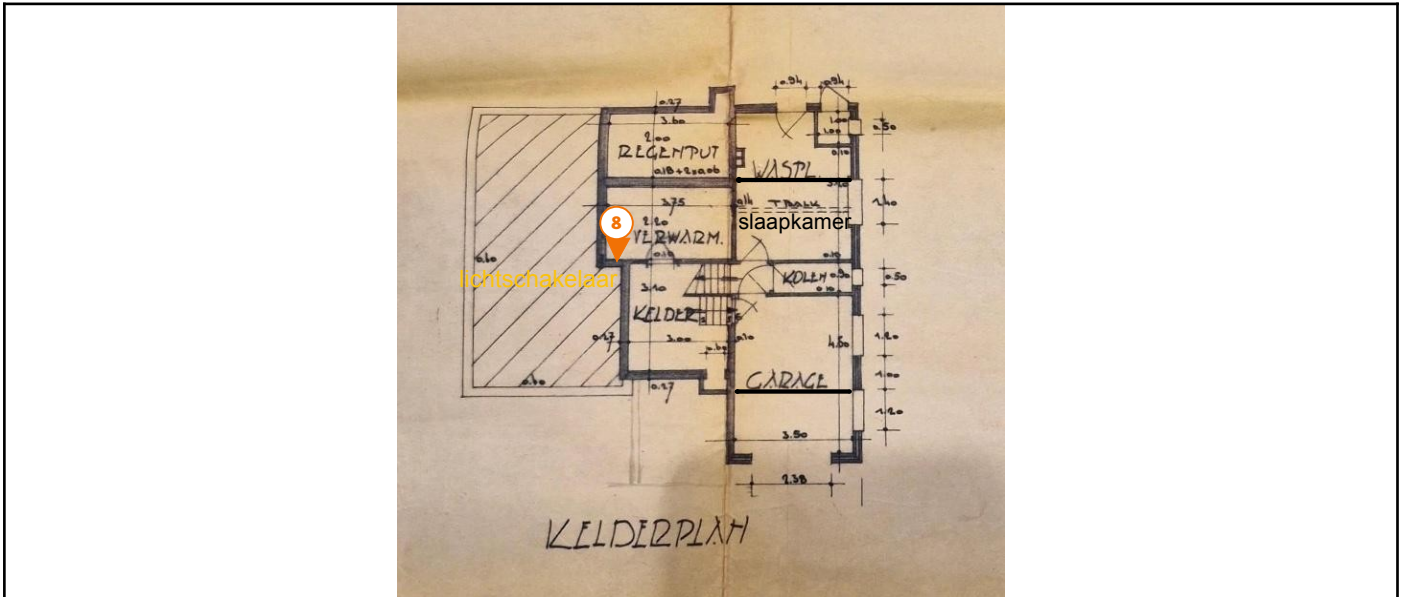
Plan 1.5: Plan van de kelder en het gelijkvloers

Beschrijving	Type	Actie
8. Bakeliet schakelaars/stopcontacten en draaiknoppen radiatoren	Asbestmateriaal	Verwijderen

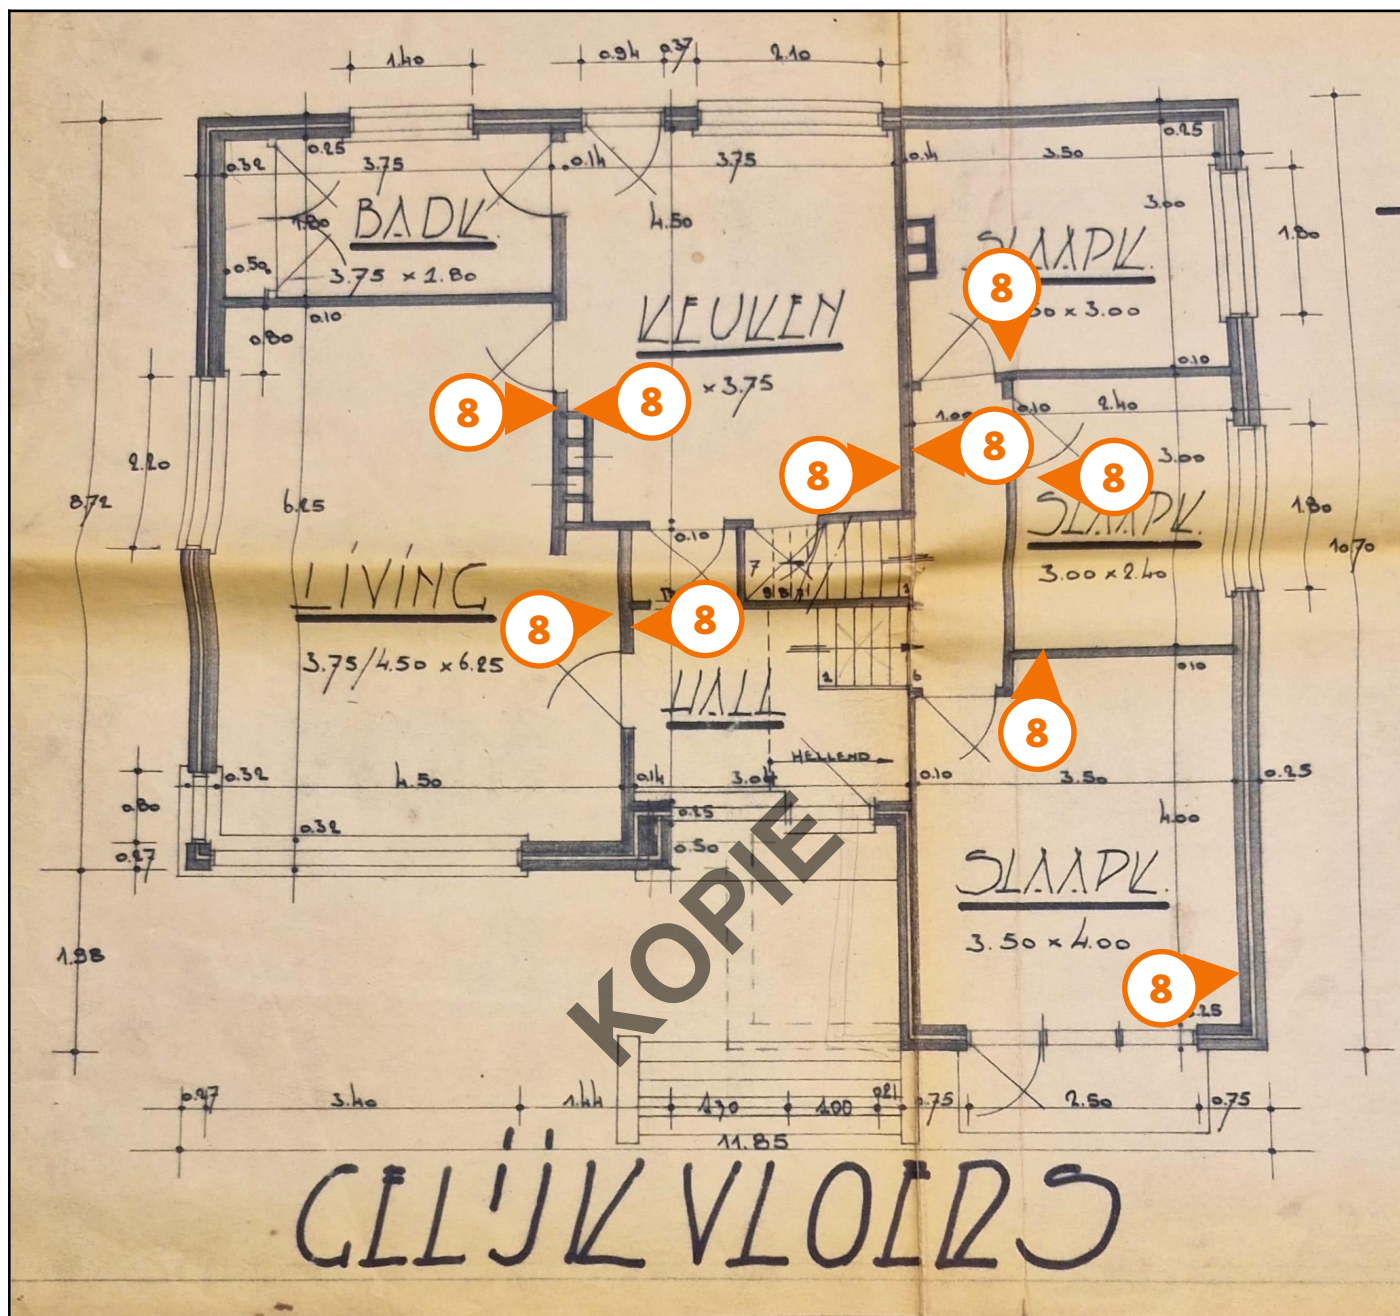
Plan 1.10: Plan van het gelijkvloers

stopcontacten en lichtschaakelaar

Beschrijving	Type	Actie
8. Bakeliet schakelaars/stopcontacten en draaiknoppen radiatoren	Asbestmateriaal	Verwijderen

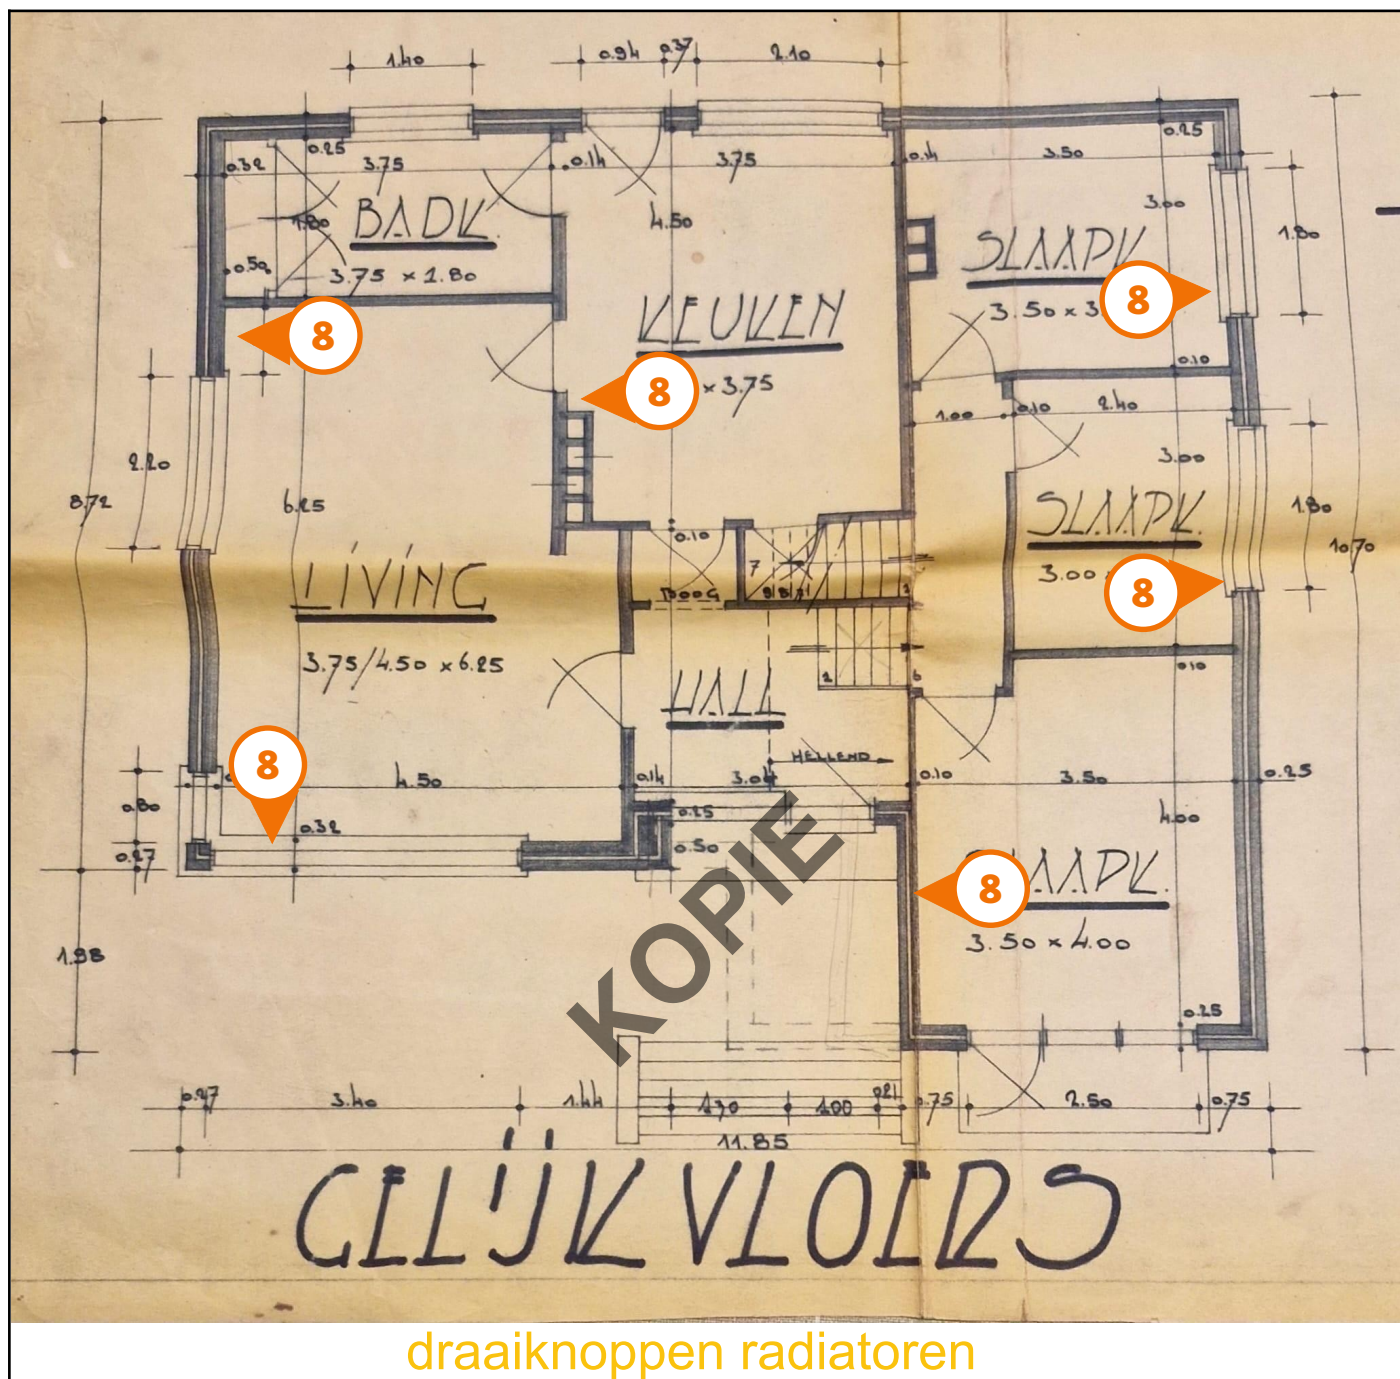
Plan 1.12: Plan van het gelijkvloers en de eerste verdieping

Beschrijving	Type	Actie
8. Bakeliet schakelaars/stopcontacten en draaiknoppen radiatoren	Asbestmateriaal	Verwijderen

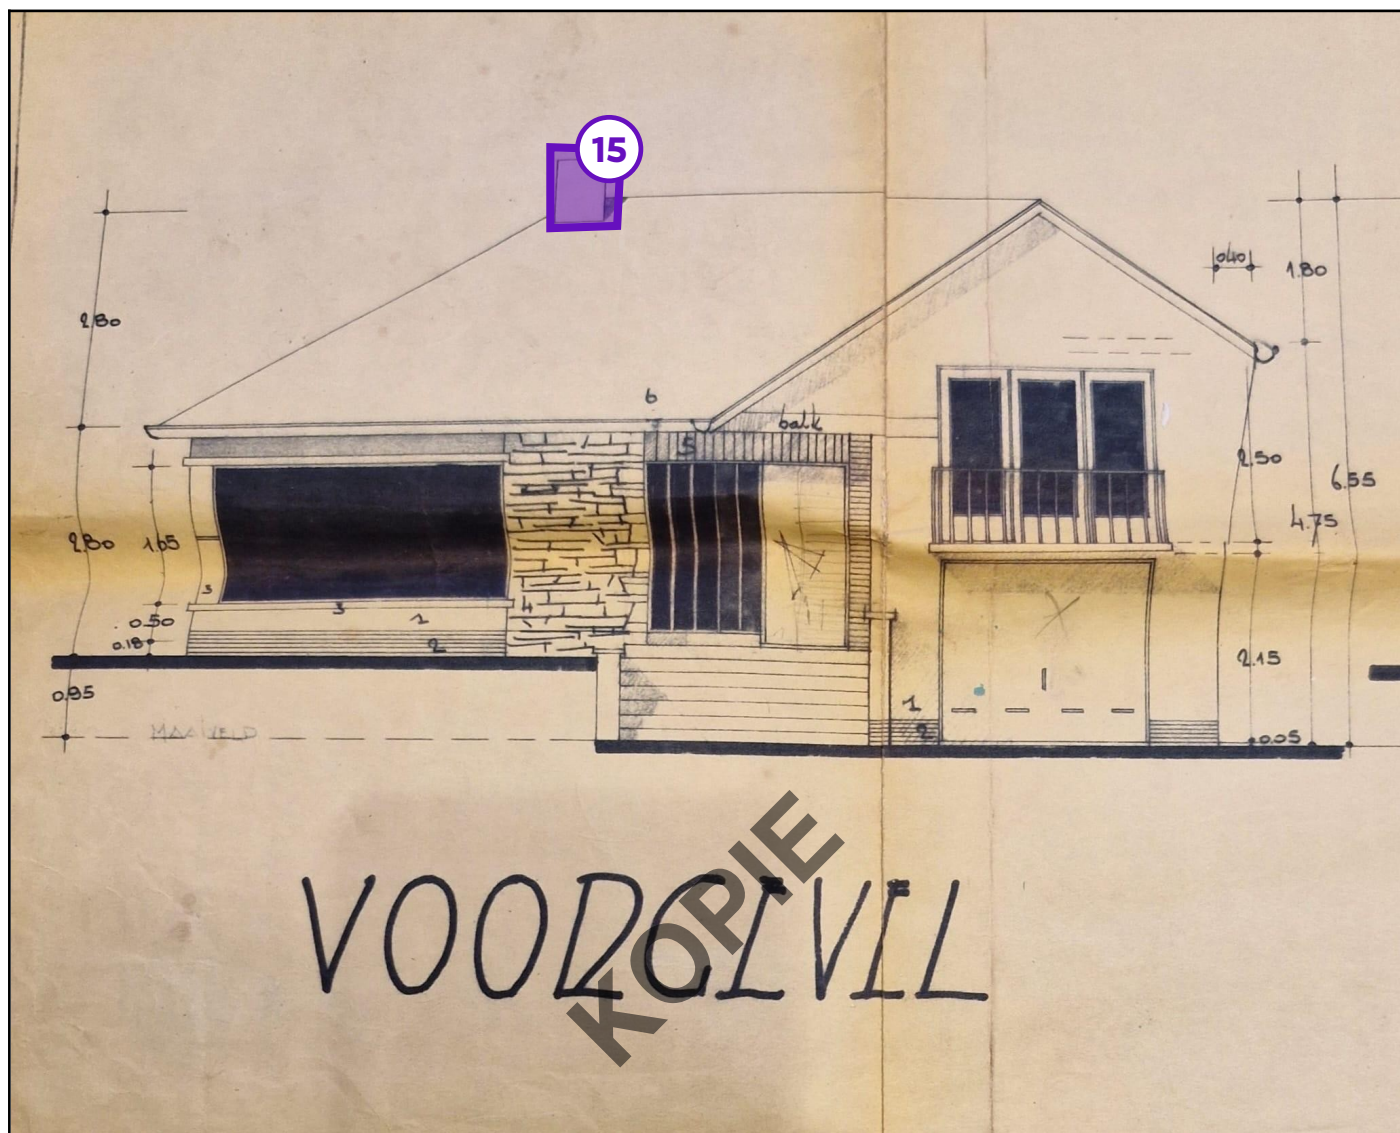
Plan 1.15: Plan van het dak

Beschrijving	Type	Actie
15. Schouw binnenzijde	Beperking	-

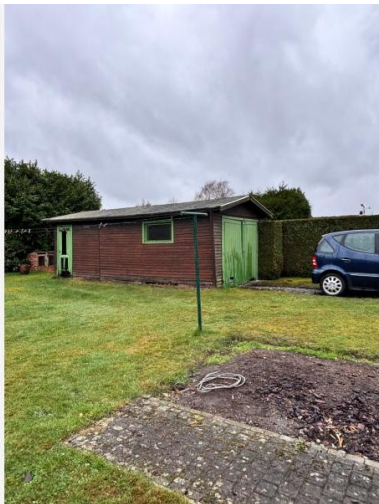
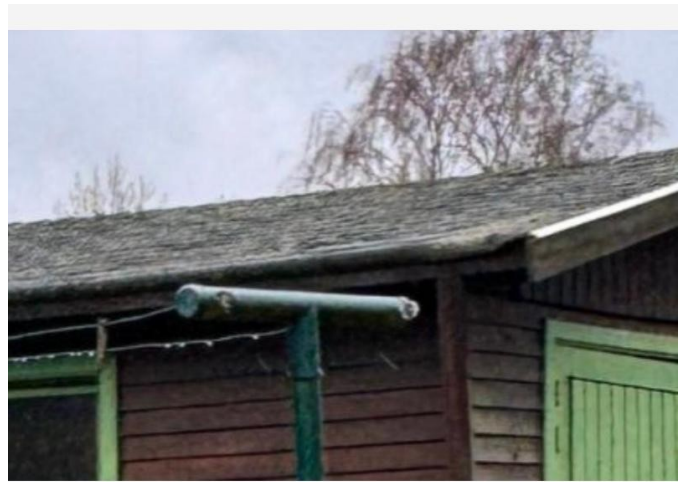
Beschrijving	Roofing
Omgeving	Buiten
Primaire drager	Plat en schuin dak
Asbestmateriaal	Dak- en gevelbekleding - Roofing
Bindmiddel van asbestmateriaal	Bitumen (roofing, teer, asfalt)
Gebondenheid op basis van bindmiddel	Hecht
Hoeveelheid (oppervlakte - aantal)	<ul style="list-style-type: none">• 2,00 m² - 1 stuk• 28,00 m² - 1 stuk
Totale oppervlakte	30,00 m ²
Eenvoudig bereikbaar	Ja
Bevestigingswijze	<ul style="list-style-type: none">• Verlijmd, ingegoten, versmeerd
Identificatiemethode	<p>De asbestdeskundige beoordeelt het materiaal als asbestverdacht en dus asbesthoudend, en dit zonder monstername.</p> <p>Motivatie: De opdrachtgever weigert om het materiaal te laten bemonsteren.</p>
Destructieve handeling voor identificatie	Nee

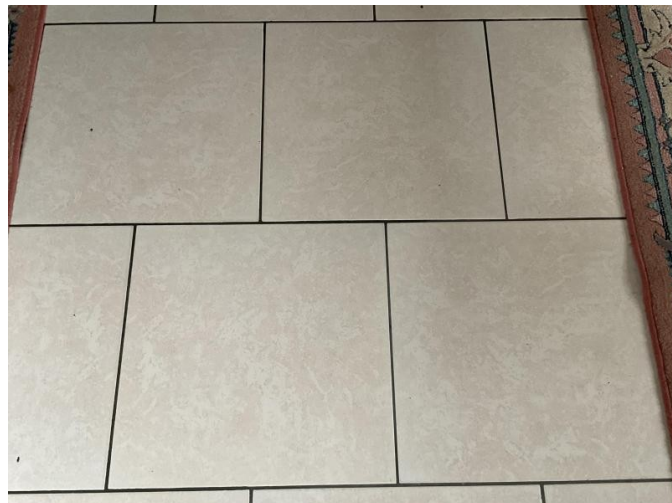
Informatie over een materiaal dat de asbestdeskundige niet kan waarnemen of vaststellen

Het is steeds onbekend of er nog een onderliggende asbesthoudende vloeren, tegels of lijm aanwezig is.

Identificatiemethode: redelijk vermoeden

Er is een redelijk vermoeden dat er asbestverdachte lijmen en/of vloeren aanwezig zijn.

Let op bij renovatie van de vloeren dat er een mogelijkheid is dat er nog een asbesthoudende vloeren, lijm of resten aanwezig zijn.

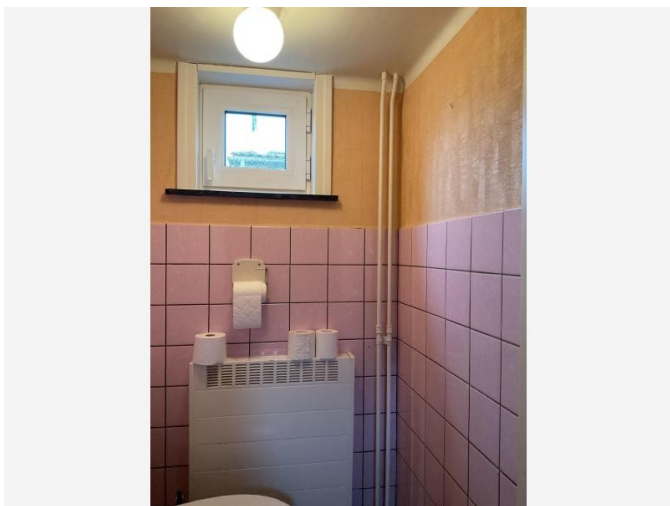
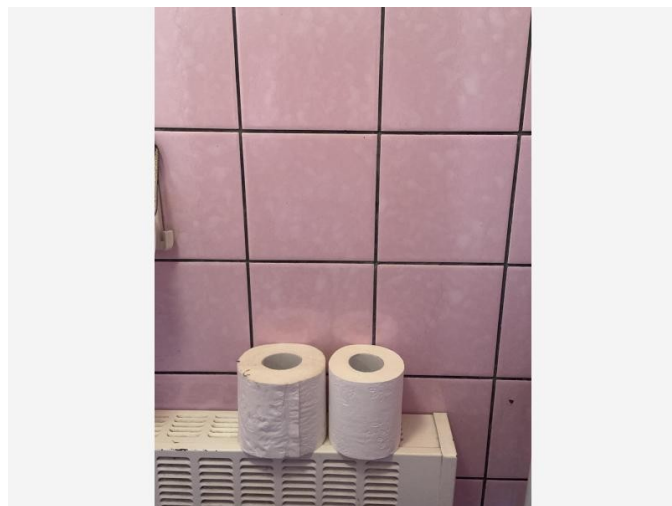
Informatie over een materiaal dat de asbestdeskundige niet kan waarnemen of vaststellen

De wandtegels zijn afgewerkt met intacte tegels zonder zichtbare beschadigingen. Inspectie van de onderliggende lijmlaag is niet mogelijk zonder uitbreiding naar een destructief onderzoek.

Basis voor advies	Beoordeling op basis van expertise, zonder een vaststelling door de asbestdeskundige.
Primaire drager	Binnenwand
(Asbest)materiaal	In-situ afwerkingslagen - Lijm laag
Bindmiddel	Cement
Gebondenheid bindmiddel	Hecht

Bij renovatie bijkomend onderzoek en staalname sterk aan te raden.

Asbesthoudende tegellijmen verwijderingsmethode: in een hermetische zone, door een erkend asbestverwijderaar

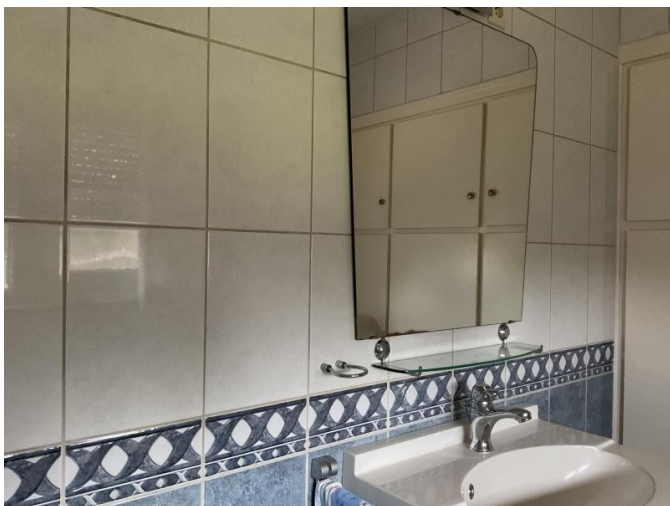
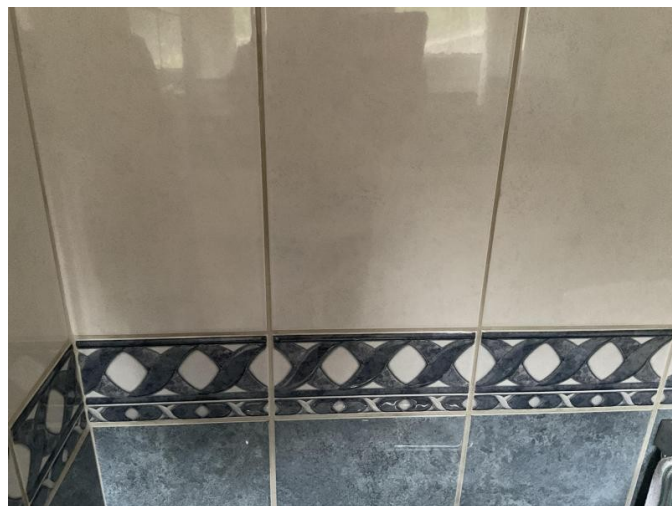
Informatie over een materiaal dat de asbestdeskundige niet kan waarnemen of vaststellen

De wandtegels zijn afgewerkt met intacte tegels zonder zichtbare beschadigingen. Inspectie van de onderliggende lijmlaag is niet mogelijk zonder uitbreiding naar een destructief onderzoek.

Basis voor advies	Beoordeling op basis van expertise, zonder een vaststelling door de asbestdeskundige.
Primaire drager	Binnenwand
(Asbest)materiaal	In-situ afwerkingslagen - Lijm laag
Bindmiddel	Cement
Gebondenheid bindmiddel	Hecht

Bij renovatie bijkomend onderzoek en staalname sterk aan te raden.

Asbesthoudende tegellijmen verwijderingsmethode: in een hermetische zone, door een erkend asbestverwijderaar

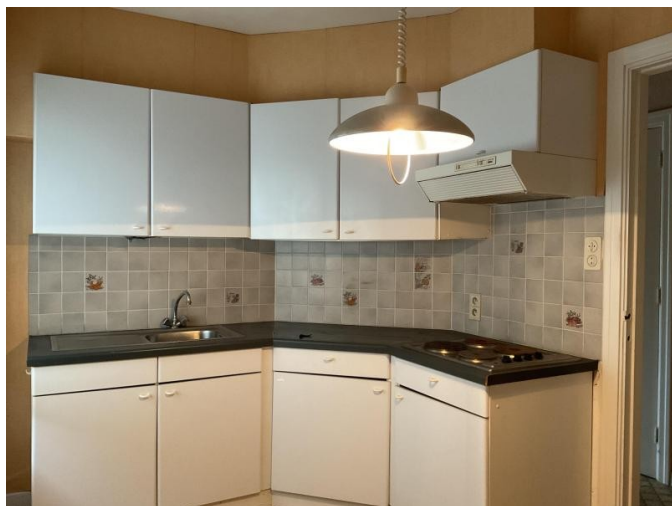
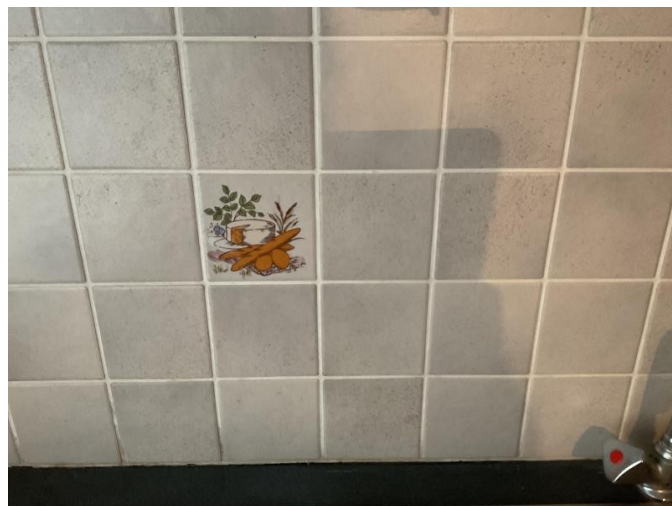
Informatie over een materiaal dat de asbestdeskundige niet kan waarnemen of vaststellen

De wandtegels zijn afgewerkt met intacte tegels zonder zichtbare beschadigingen. Inspectie van de onderliggende lijmlaag is niet mogelijk zonder uitbreiding naar een destructief onderzoek.

Bij renovatie bijkomend onderzoek en staalname sterk aan te raden.

Asbesthoudende tegellijmen verwijderingsmethode: in een hermetische zone, door een erkend asbestverwijderaar

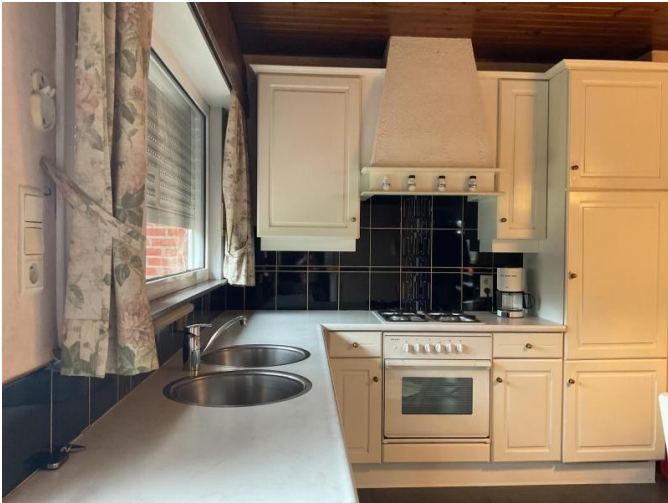
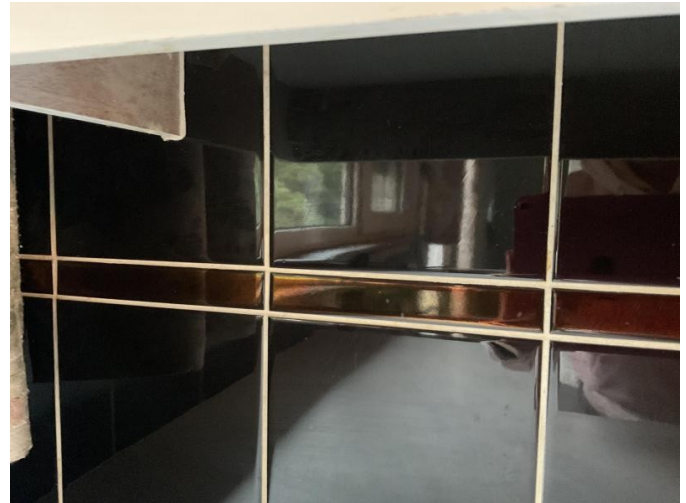
Informatie over een materiaal dat de asbestdeskundige niet kan waarnemen of vaststellen

Basis voor advies	Beoordeling op basis van expertise, zonder een vaststelling door de asbestdeskundige.
Primaire drager	Binnenwand
(Asbest)materiaal	In-situ afwerkingslagen - Lijm laag
Bindmiddel	Cement
Gebondenheid bindmiddel	Hecht

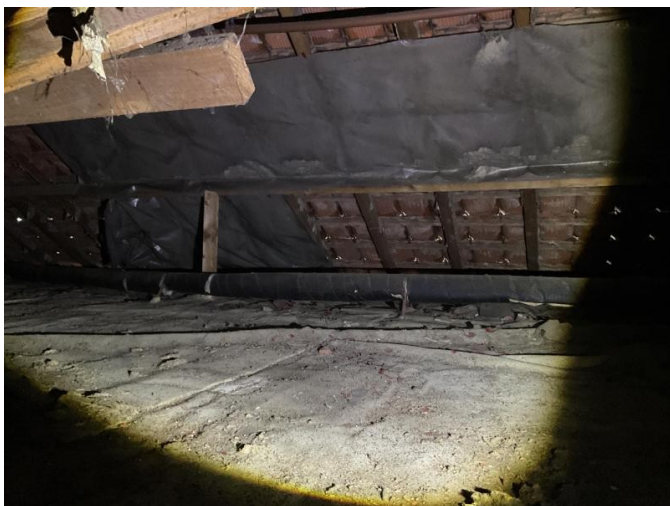
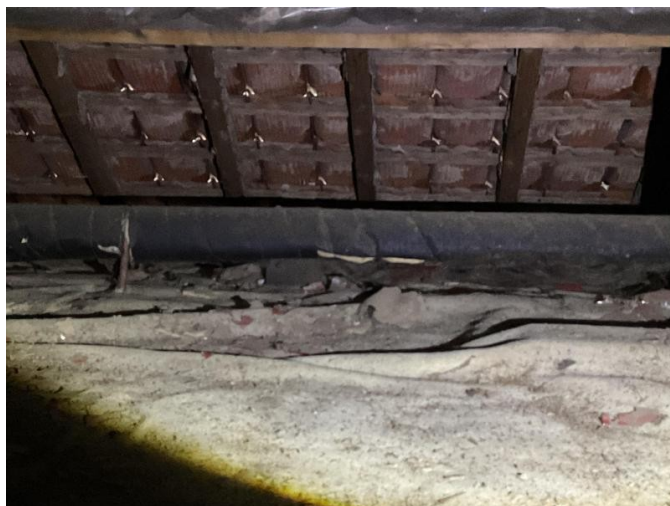
Beschrijving	Leidingisolatie (bitumen) in de zolder
Omgeving	Binnen
Primaire drager	HVAC infrastructuur en uitrusting
Bindmiddel van materiaal	Bitumen (roofing, teer, asfalt)
Gebondenheid op basis van bindmiddel	Hecht
Hoeveelheid (lengte - omtrek - dikte - aantal)	<ul style="list-style-type: none">• 8,00 m - 30,00 cm - 1,00 cm - 1 stuk
Totaal volume	0,024 m ³
Identificatiemethode	Een monstername door de asbestdeskundige met laboanalyse door een asbestlabo.
Destructieve handeling voor identificatie	Nee
Opmerking	ER IS EEN STAAL GENOMEN IN DE ZOLDER

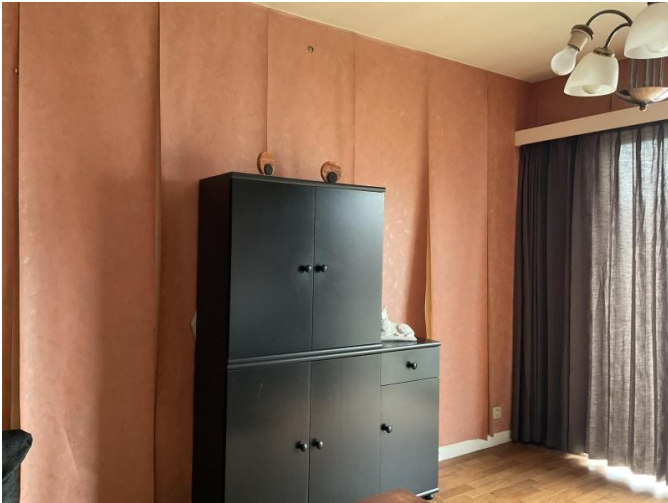
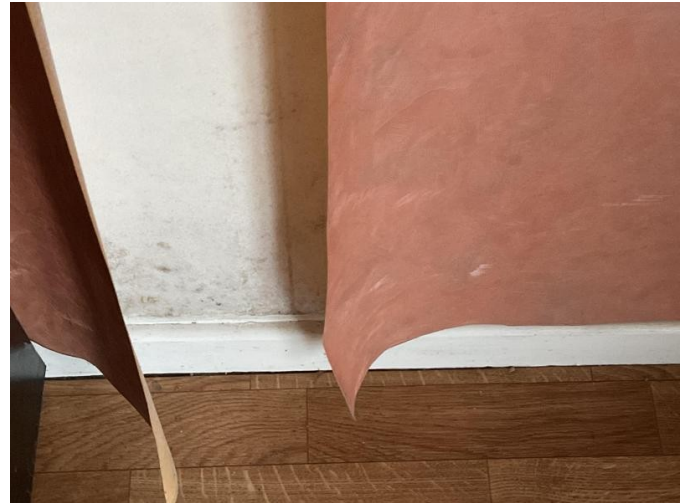
Beschrijving	Pleisterwerk muren kalk
Omgeving	Binnen
Primaire drager	Binnenwand
Bindmiddel van materiaal	Gips - kalk
Gebondenheid op basis van bindmiddel	Niet-hechtgebonden
Hoeveelheid (oppervlakte - dikte - aantal)	• 121,00 m ² - 1,00 cm - 1 stuk
Totaal volume	1,21 m ³
Identificatiemethode	Een monstername door de asbestdeskundige met laboanalyse door een asbestlabo.
Destructieve handeling voor identificatie	Nee
Opmerking	<p>De hoeveelheid is een zo nauwkeurig mogelijke opmeting. Hieraan kunnen evenwel geen rechten worden ontleend. Waar mogelijk, wordt staalname uitgevoerd conform het inspectieprotocol: in een droge ruimte zoals een slaapkamer, in een natte ruimte zoals een keuken of badkamer, in een traphal en in een stookruimte.</p> <p>Staalname:</p> <ul style="list-style-type: none">in de keuken, natte ruimtein de trappenhal, gelijkvloers1 slaapkamers, individuele ruimtein de kelder, slaapkamer <p>in de cv ruimte is er enkel een cementeringslaag aanwezig</p>

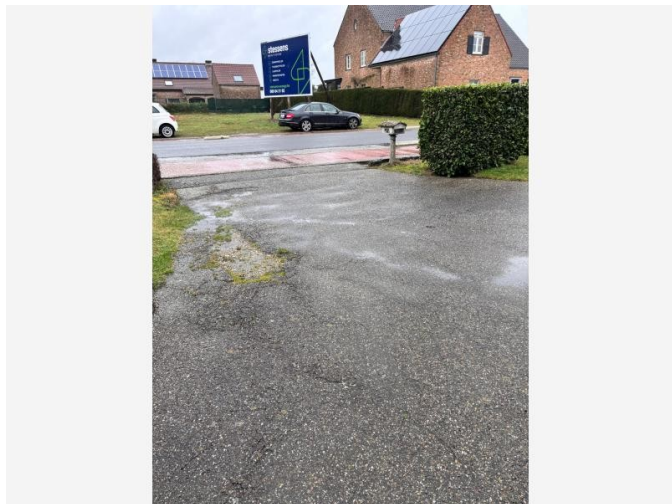
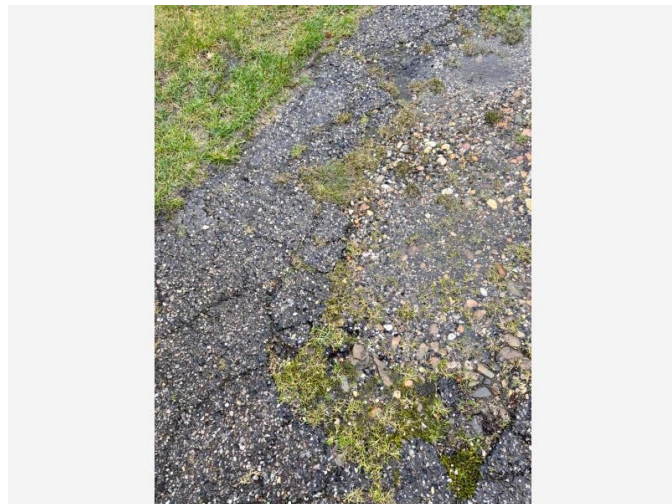
Beschrijving	Asfalt - verharding - oprit
Omgeving	Buiten
Primaire drager	Verharding, wegenis
Bindmiddel van materiaal	Bitumen (roofing, teer, asfalt)
Gebondenheid op basis van bindmiddel	Hecht
Hoeveelheid (gewicht - aantal)	• 1.000,00 kg - 1 stuk
Totaal gewicht	1.000,00 kg
Identificatiemethode	Een monstername door de asbestdeskundige met laboanalyse door een asbestlabo.
Destructieve handeling voor identificatie	Nee
Opmerking	Staalname tot op de eventuele onderliggende lagen is niet mogelijk zonder uitbreiding naar een destructief onderzoek.

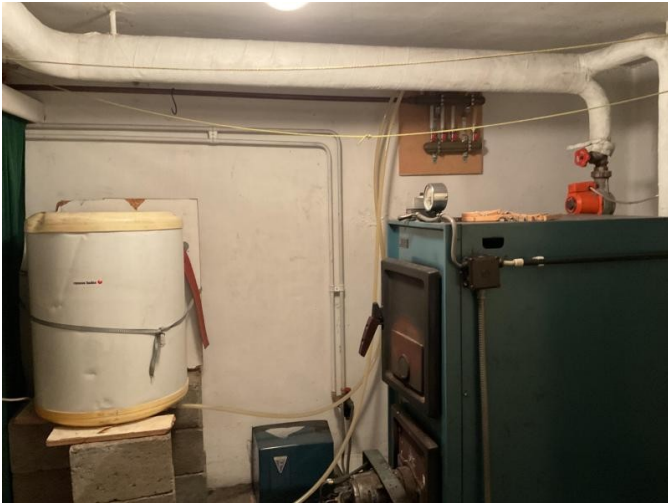
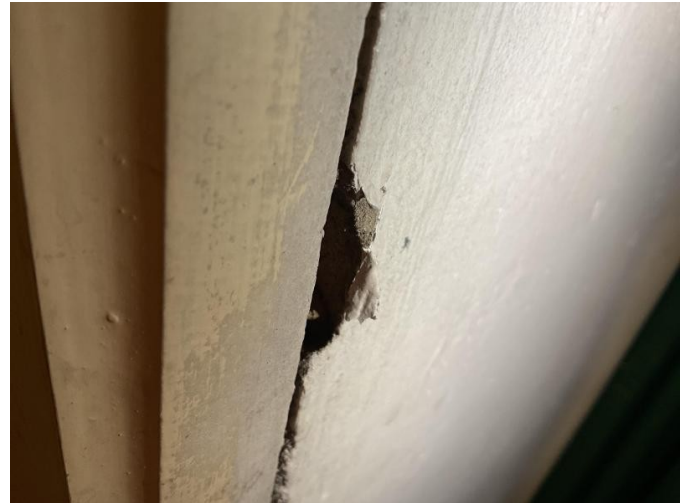
Beschrijving	Pleisterwerk wanden - cementering
Omgeving	Binnen
Primaire drager	Binnenwand
Bindmiddel van materiaal	Cement
Gebondenheid op basis van bindmiddel	Hecht
Hoeveelheid (gewicht - aantal)	• 400,00 kg - 1 stuk
Totaal gewicht	400,00 kg
Identificatiemethode	Een monstername door de asbestdeskundige met laboanalyse door een asbestlabo.
Destructieve handeling voor identificatie	Nee
Opmerking	<p>De hoeveelheid is een zo nauwkeurig mogelijke opmeting. Hieraan kunnen evenwel geen rechten worden ontleend. Waar mogelijk, wordt staalname uitgevoerd conform het inspectieprotocol.</p> <p>4 plaatsen in de kelder in de cv ruimte é in de traphal 2</p> <ul style="list-style-type: none">- voorraadkamer 1- kelder 2- stookolietank ruimte

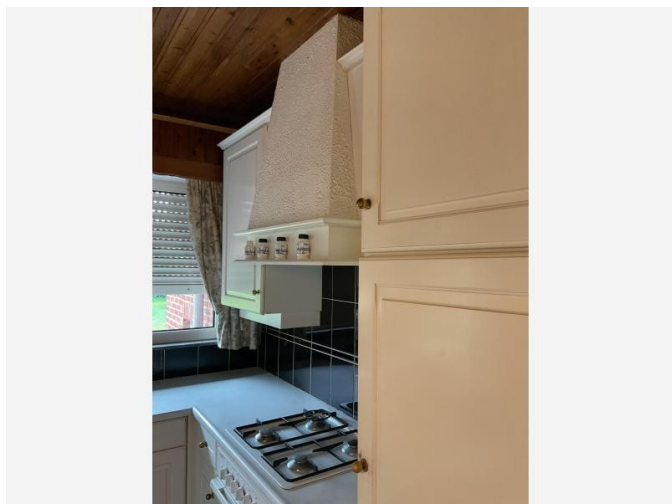
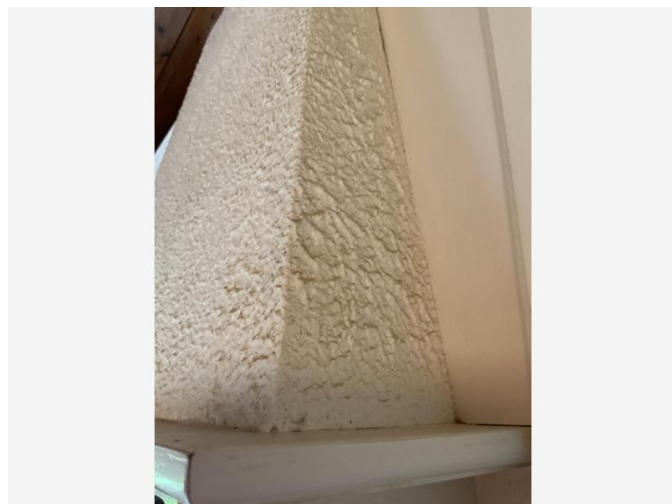
Beschrijving	Sierpleisterwerk muren - dampkam keuken
Omgeving	Binnen
Primaire drager	Binnenwand
Bindmiddel van materiaal	Gips - kalk
Gebondenheid op basis van bindmiddel	Niet-hechtgebonden
Hoeveelheid (oppervlakte - dikte - aantal)	• 72,00 m ² - 1,00 cm - 1 stuk
Totaal volume	0,72 m ³
Identificatiemethode	Een monstername door de asbestdeskundige met laboanalyse door een asbestlabo.
Destructieve handeling voor identificatie	Nee
Opmerking	<p>De hoeveelheid is een zo nauwkeurig mogelijke opmeting. Hieraan kunnen evenwel geen rechten worden ontleend. Waar mogelijk, wordt staalname uitgevoerd conform het inspectieprotocol: in een droge ruimte zoals een slaapkamer, in een natte ruimte zoals een keuken of badkamer, in een traphal en in een stookruimte.</p> <p>Staalname: in de keuken aan de dampkap</p>

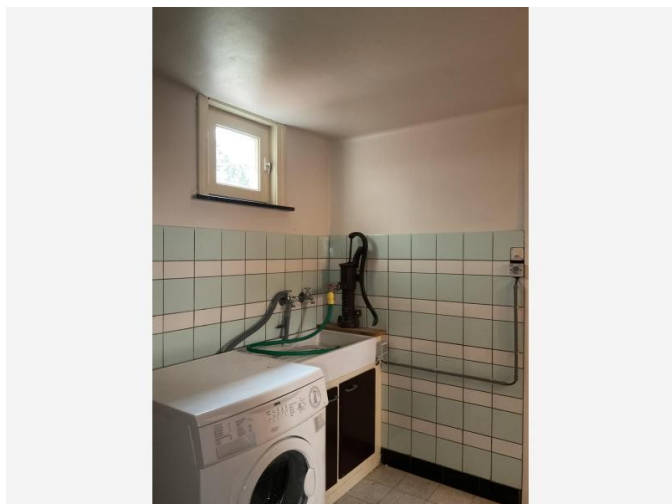
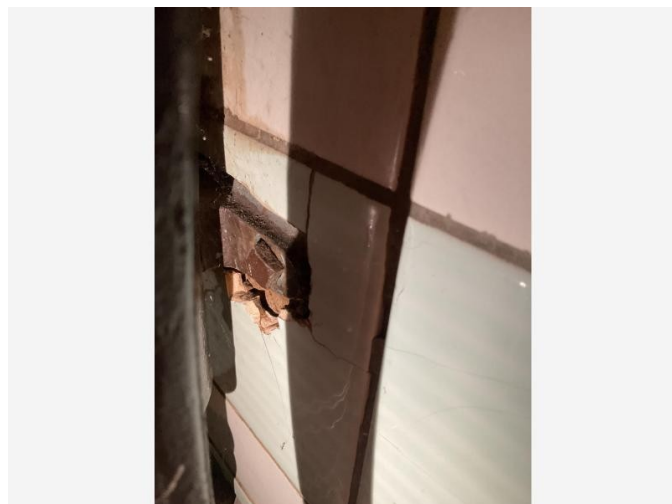
Beschrijving	Tegellijm wandtegels wasplaats
Omgeving	Binnen
Primaire drager	Binnenwand
Bindmiddel van materiaal	Cement
Gebondenheid op basis van bindmiddel	Hecht
Hoeveelheid (gewicht - aantal)	<ul style="list-style-type: none">• 100,00 kg - 1 stuk
Totaal gewicht	100,00 kg
Identificatiemethode	Een monstername door de asbestdeskundige met laboanalyse door een asbestlabo.
Destructieve handeling voor identificatie	Nee
Opmerking	De hoeveelheid is een zo nauwkeurig mogelijke opmeting. Hieraan kunnen evenwel geen rechten worden ontleend.

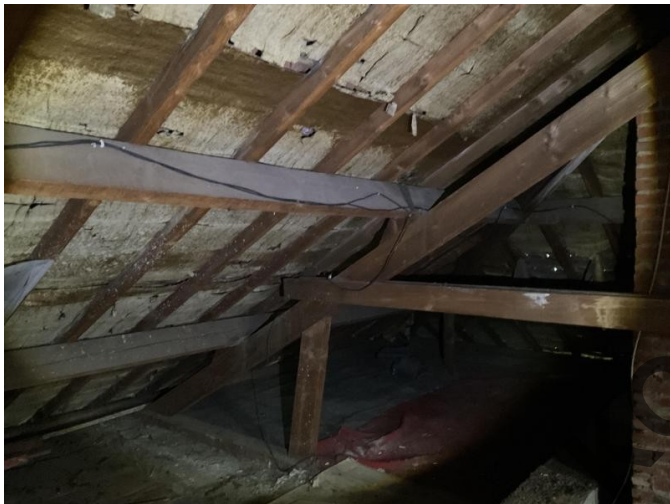
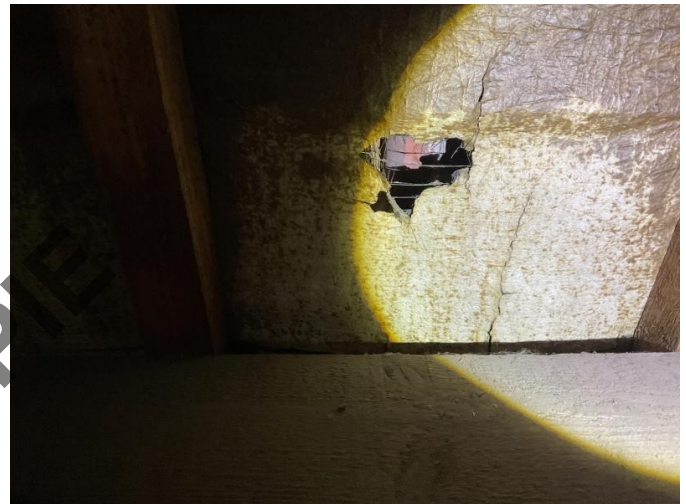
Beschrijving	Notitie	Terug te vinden op plannen
Fiche 31: Onderdak	Het onderdak is niet asbestverdacht	Plan 1.14: Plan van het dak
Fiche 32: Dakbedekking bestaande uit pannen (niet verdacht)	De dakbedekking is niet-asbestverdacht, pannen	Plan 1.14: Plan van het dak

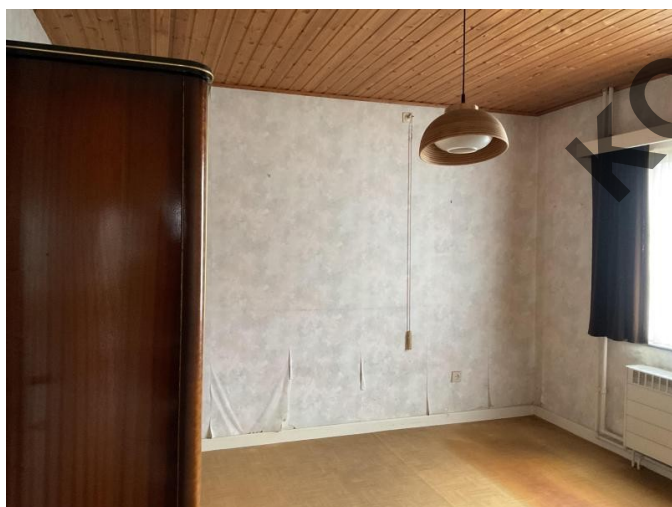
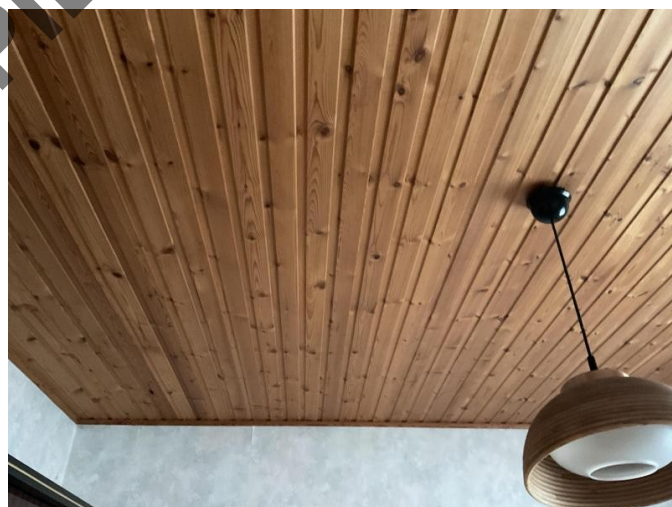
Beschrijving	Notitie	Terug te vinden op plannen
Fiche 33: Pleisterwerk aan het plafond (niet waarneembaar)	Er is geen pleisterwerk waarneembaar op volgende verplichte staalname locaties: in een natte ruimte de cv ruimte de traphal in een individuele ruimte	Plan 1.1: Plan van de kelder en het gelijkvloers Plan 1.7: Plan van het gelijkvloers en de eerste verdieping
