Asbestinventarisatetest

Kerkhovensesteenweg 569, 2490 Balen

Attestnummer : 20260317-000520.000

Uitgegeven op : 17.03.2026

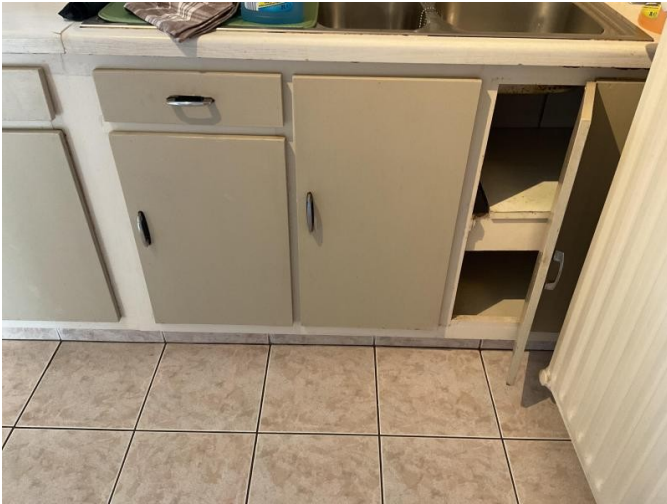
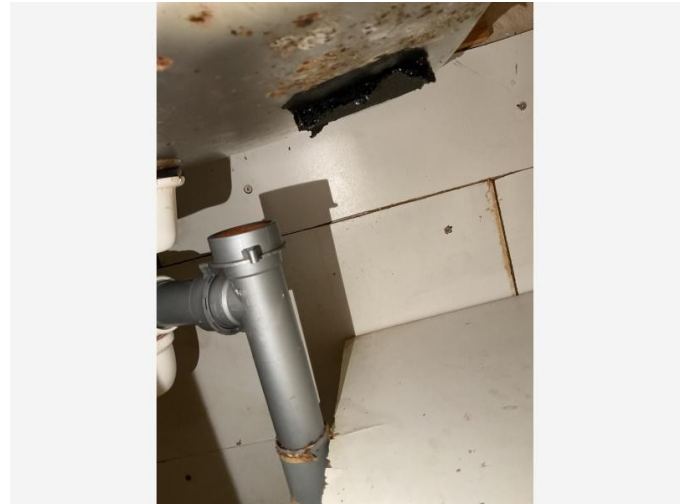
Overzichtsfoto

| Opmerking | <p>De hoeveelheid is een zo nauwkeurig mogelijke opmeting. Hieraan kunnen evenwel geen rechten worden ontleend. Rechte stukken en bochten worden waar mogelijk apart bemonsterd.</p> <p>3,5 meter is van de rechte stukken en de bochten samen</p> <p>staal id</p> <p>9289670 rechte stukken</p> <p>9289671 de bochten</p> |

- Eenvoudige handelingen: mag via doe-het-zelf of door werknemer(s) met opleidingsattest eenvoudige handelingen
Deze toepassing kan door een aannemer die over een opleidingsattest eenvoudige handelingen beschikt of door een particulier (doe-het-zelf), verwijderd worden indien er geen verhoogd risico op vrijgave van asbestvezels (max. concentratie 0,01 vezels/cm³ - CODEX Art. VI.3-54) ontstaat en de toepassing voorafgaand wordt gefixeerd/bevochtigd; de individuele elementen zonder machinale werktuigen (boormachine, slijpschijf, hogedrukreiniger,...) en zonder breken of gooien een voor een losgemaakt worden; en ten slotte dubbel en luchtdicht verpakt weggevoerd worden naar een erkend afvalpunt (recyclagepark).

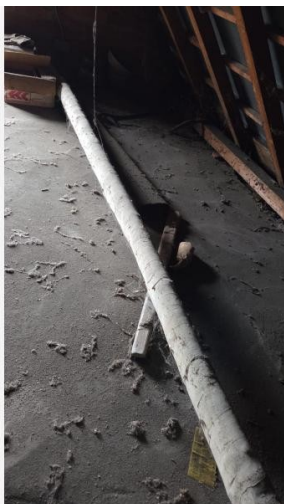
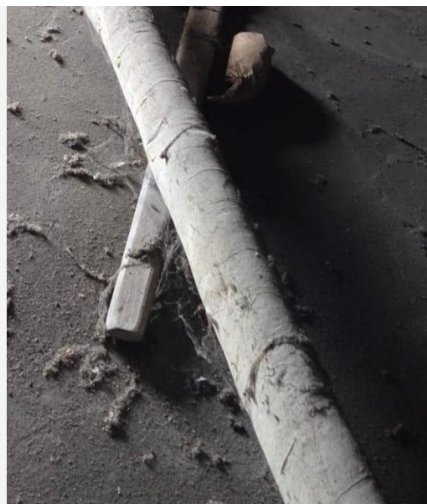
Overzichtsfoto

| Identificatiemethode | <p>De asbestdeskundige beoordeelt het materiaal als asbestverdacht en dus asbesthoudend, en dit zonder monstername.</p> <p>Motivatie: De opdrachtgever weigert om het materiaal te laten bemonsteren.</p> |

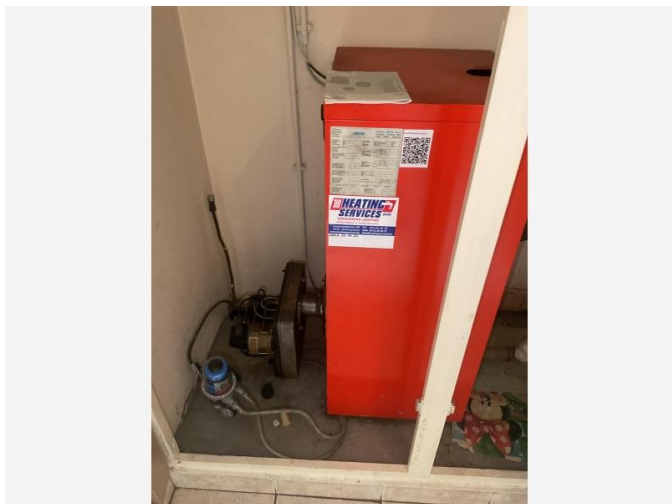
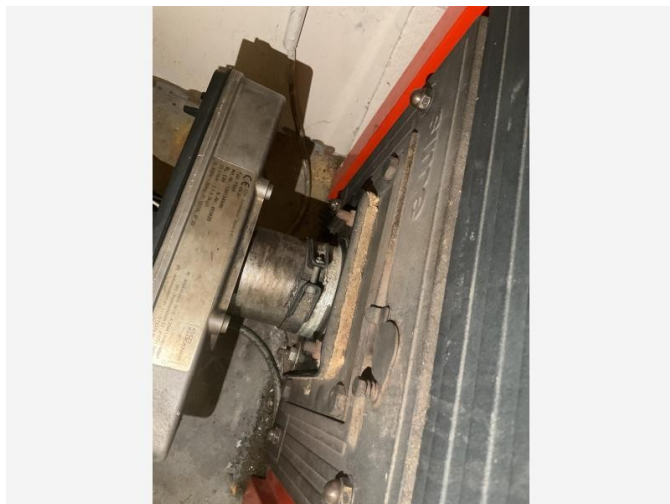
Overzichtsfoto

| Identificatiemethode | De asbestdeskundige beoordeelt het materiaal als asbestverdacht en dus asbesthoudend, en dit zonder monsternamen. |

- Eenvoudige handelingen: mag via doe-het-zelf of door werknemer(s) met opleidingsattest eenvoudige handelingen
Deze toepassing kan door een aannemer die over een opleidingsattest eenvoudige handelingen beschikt of door een particulier (doe-het-zelf), verwijderd worden indien er geen verhoogd risico op vrijgave van asbestvezels (max. concentratie 0,01 vezels/cm³ - CODEX Art. VI.3-54) ontstaat en de toepassing voorafgaand wordt gefixeerd/bevochtigd; de individuele elementen zonder machinale werktuigen (boormachine, slijpschijf, hogedrukreiniger,...) en zonder breken of gooien een voor een losgemaakt worden; en ten slotte dubbel en luchtdicht verpakt weggevoerd worden naar een geregistreerd asbestinzamelaar of via een erkende asbestverwijderaar. (In het recyclagepark kan je niet terecht met niet-hechtgebonden asbest)

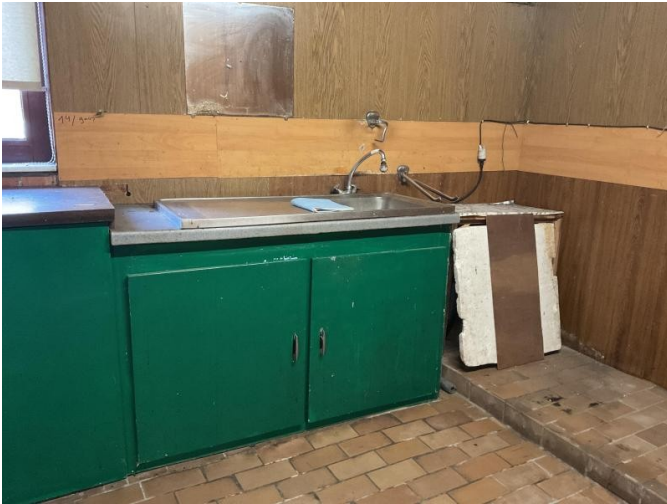
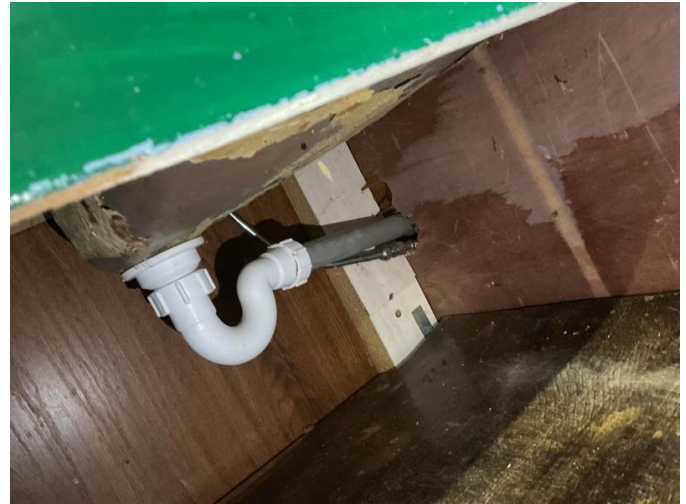
Overzichtsfoto

| Opmerking | De hoeveelheid is een zo nauwkeurig mogelijke opmeting. Hieraan kunnen evenwel geen rechten worden ontleend. |

Deze toepassing kan door een aannemer die over een opleidingsattest eenvoudige handelingen beschikt of door een particulier (doe-het-zelf), verwijderd worden indien er geen verhoogd risico op vrijgave van asbestvezels (max. concentratie 0,01 vezels/cm³ - CODEX Art. VI.3-54) ontstaat en de toepassing voorafgaand wordt gefixeerd/bevochtigd; de individuele elementen zonder machinale werktuigen (boormachine, slijpschijf, hogedrukreiniger,...) en zonder breken of gooien een voor een losgemaakt worden; en ten slotte dubbel en luchtdicht verpakt weggevoerd worden naar een erkend afvalpunt (recyclagepark).

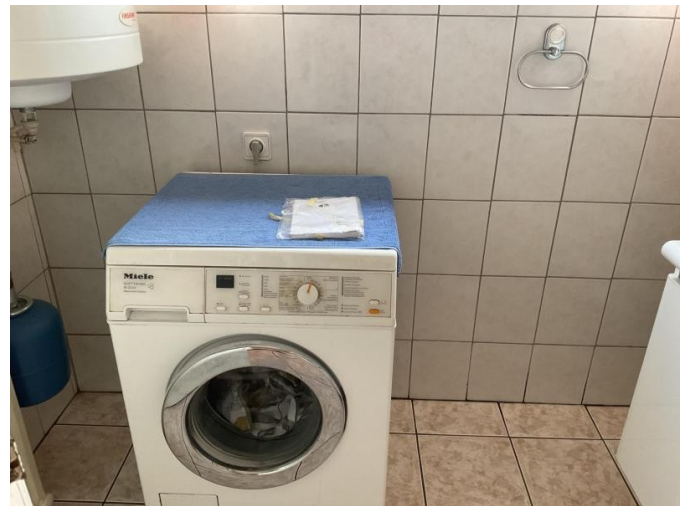
Detailfoto

De wandtegels zijn afgewerkt met intacte tegels zonder zichtbare beschadigingen. Inspectie van de onderliggende lijmlaag is niet mogelijk zonder uitbreiding naar een destructief onderzoek.

Bij renovatie bijkomend onderzoek en staalname sterk aan te raden.

Asbesthoudende tegellijmen verwijderingsmethode: in een hermetische zone, door een erkend asbestverwijderaar

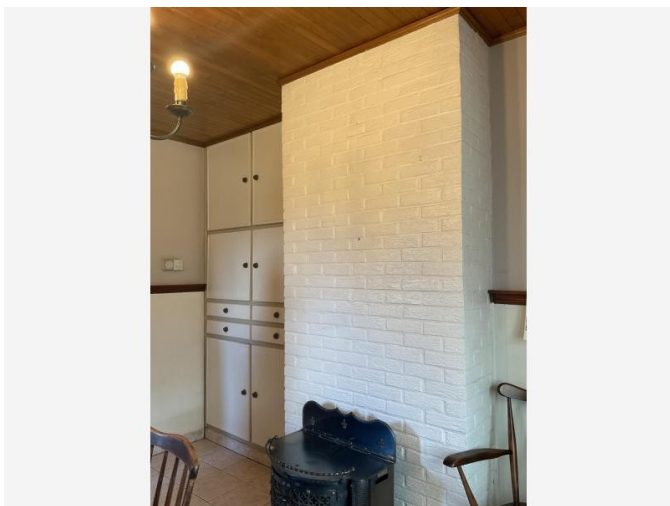
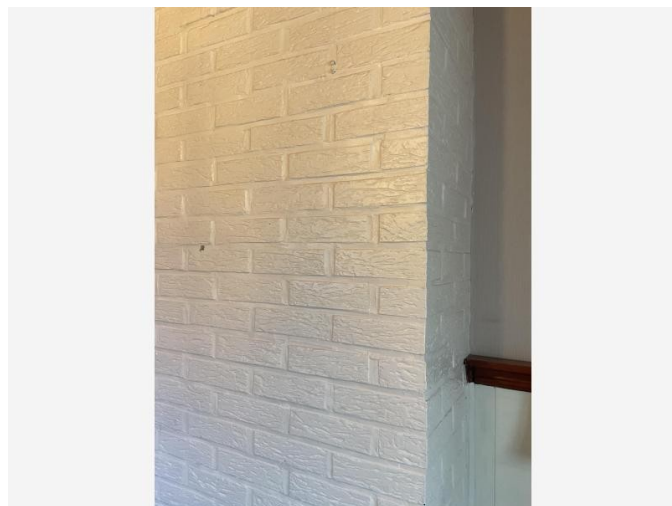
Detailfoto

De wandtegels zijn afgewerkt met intacte tegels zonder zichtbare beschadigingen. Inspectie van de onderliggende lijmlaag is niet mogelijk zonder uitbreiding naar een destructief onderzoek.

Bij renovatie bijkomend onderzoek en staalname sterk aan te raden.

Asbesthoudende tegellijmen verwijderingsmethode: in een hermetische zone, door een erkend asbestverwijderaar

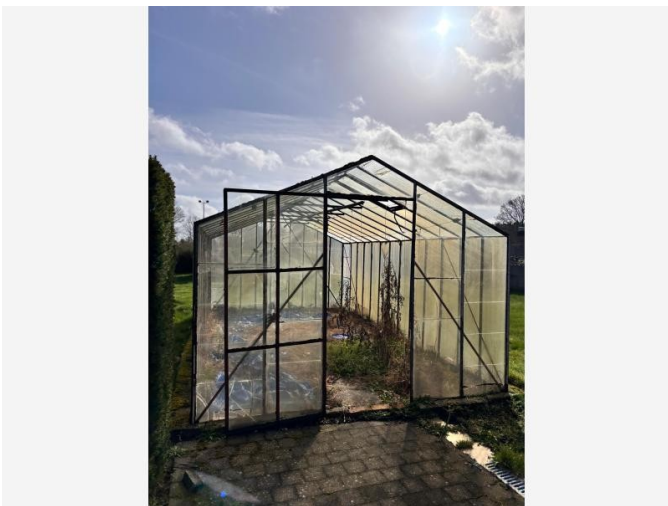
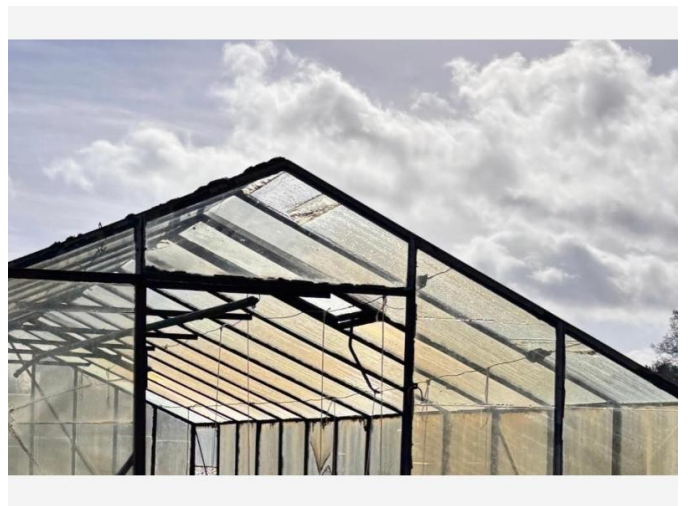
| Beschrijving | Notitie | Terug te vinden op plannen |
|--|---|--|
| Fiche 26: dakbedekking serre | Het dak bestaat uit glas, niet asbestverdacht | Plan 3.2: Plan van de serre - dak |

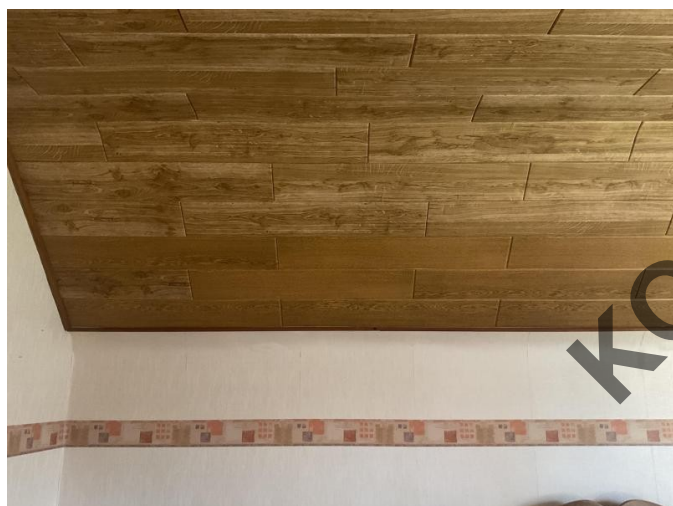
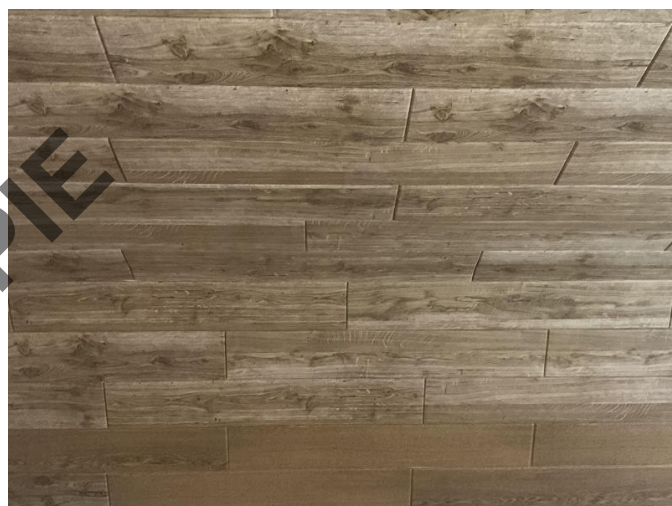
| Beschrijving | Notitie | Terug te vinden op plannen |
|--|--|--|
| Fiche 27: Pleisterwerk aan het plafond (niet waarneembaar) | Er is geen pleisterwerk waarneembaar op volgende verpichte staalname locaties: Volledige woning (buiten een gedeelte aan de kelder) | Plan 1.3: Plan van het gelijkvloers Plan 1.8: Plan van de eerste verdieping |

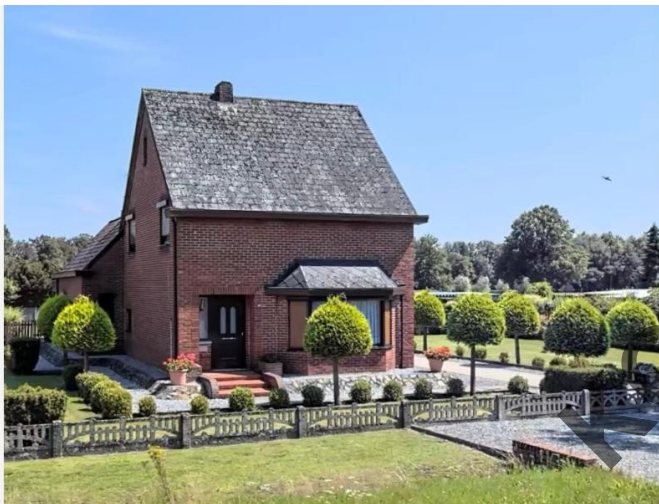
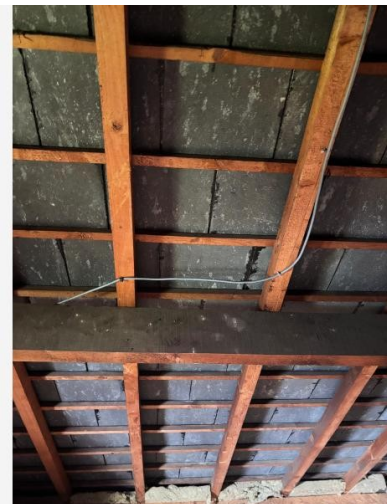
| Beschrijving | Notitie | Terug te vinden op plannen |
|--|---|---|
| Fiche 29: Onderdak (niet aanwezig) | Er is geen te onderzoeken onderdak aanwezig op de inspectielocatie. | Plan 1.14: Plan van het dak |
