Asbestinventarisatetest

Nieuwstraat 1/3, 3910 Pelt

Attestnummer : 20260407-000092.000

Uitgegeven op : 07.04.2026

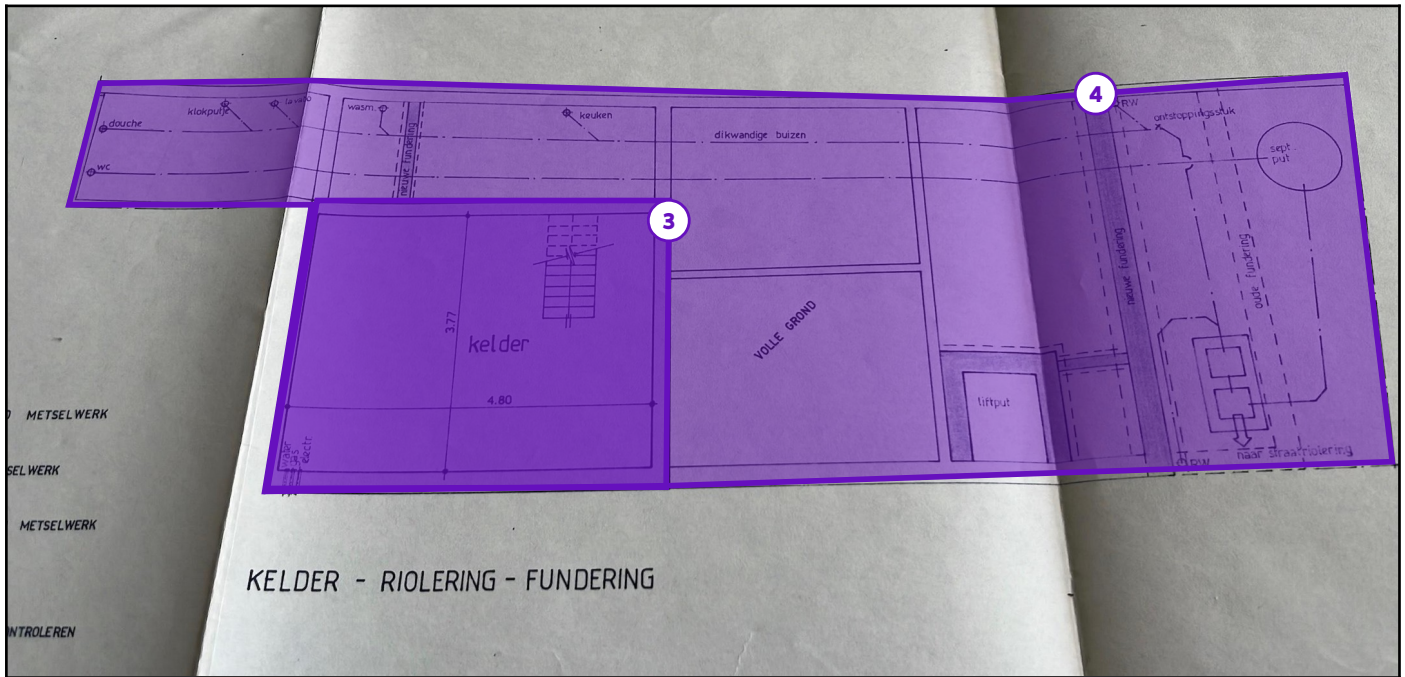
Plan 1.3: Plan van de kelder

Beschrijving	Type	Actie
3. Onderliggende vloeren, tegels - lijm (vloeren, wanden en plinten)	Advies	-
4. Leiding-, ventilatie-, wacht- en/of afvoerbuizen	Advies	-

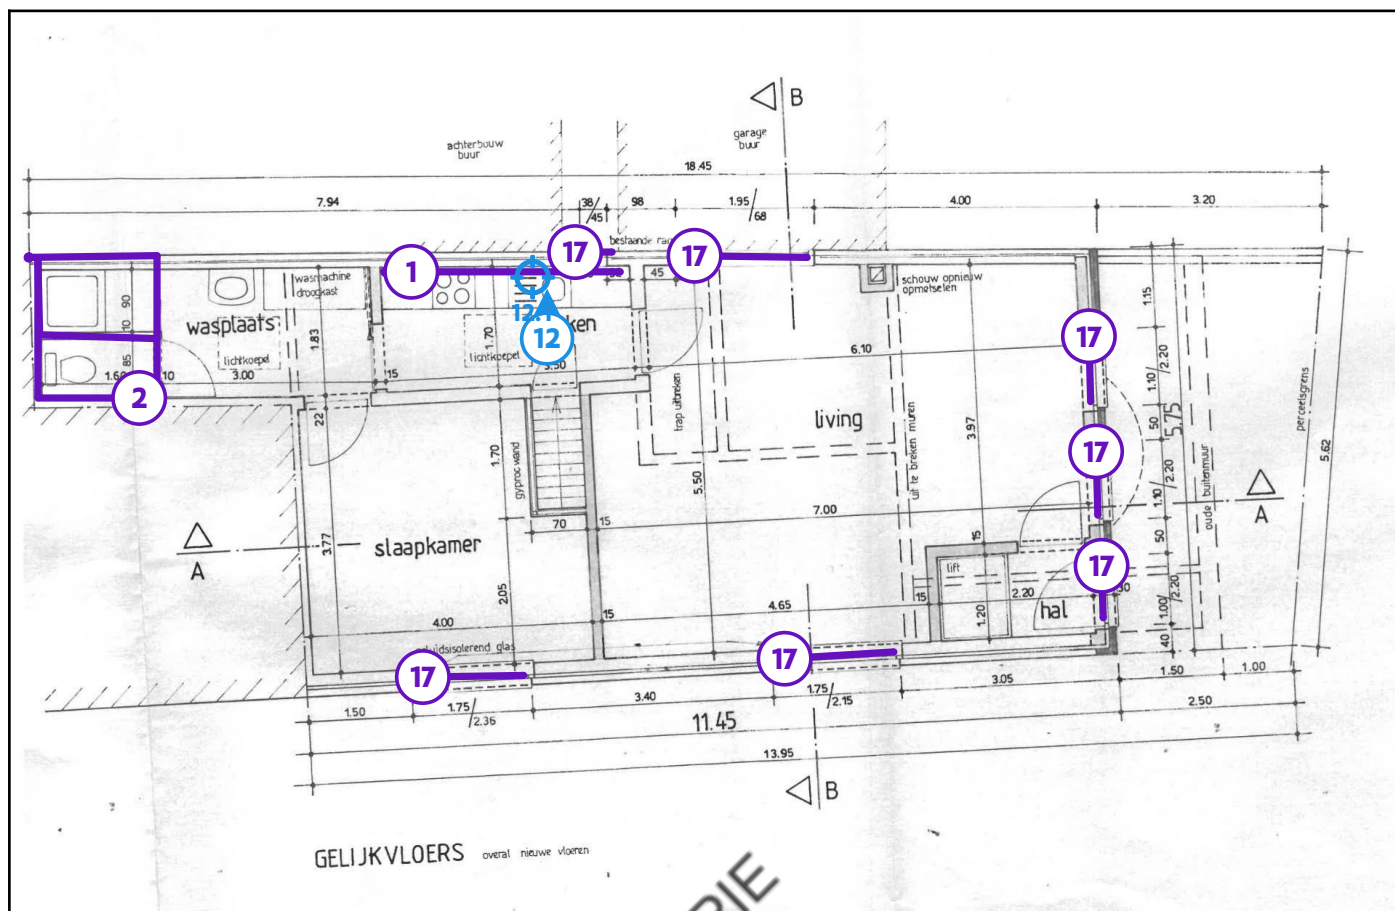
Plan 1.5: Plan van het gelijkvloers

Beschrijving	Type	Actie
1. Tegellijm wandtegels keuken	Advies	-
2. Tegellijm wandtegels badkamer en toilet	Advies	-
12. Antidreun folie spoelbak keuken	Geen asbest	-
12.1 Code: 6020440975	Puntmonster	-
17. Kit aan de ramen	Overige ruimte of materiaal	-

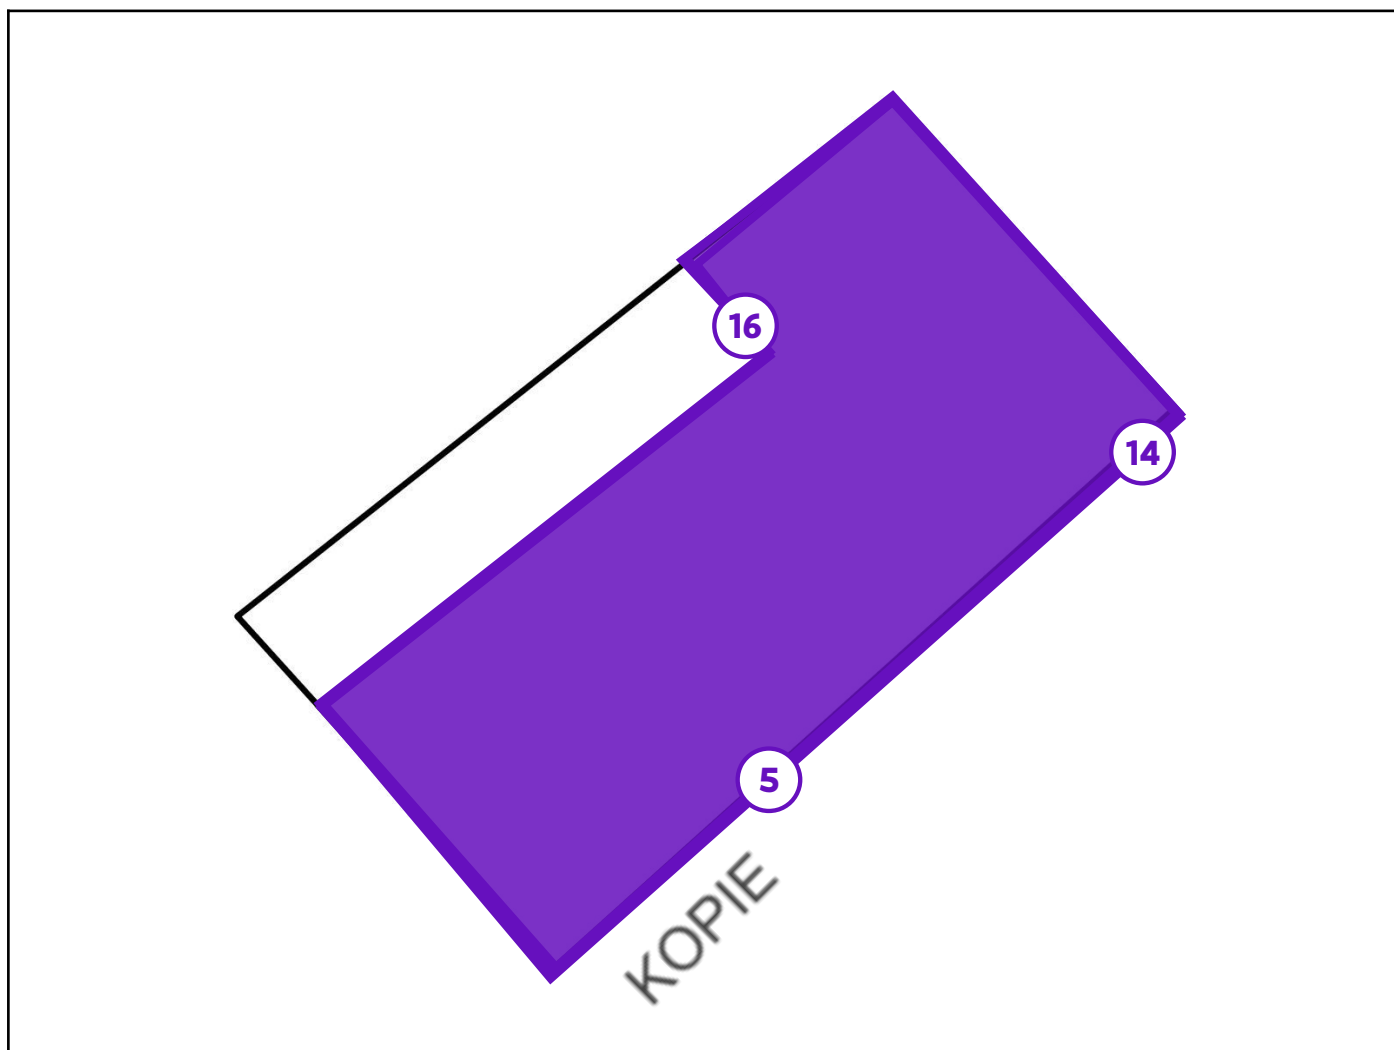
Plan 1.12: Plan van het dak

Beschrijving	Type	Actie
5. Onbekend onder het overzet dak	Advies	-
14. Geen asbestverdacht onderdak aangetroffen (unidek dakplaten)	Overige ruimte of materiaal	-
16. Overzet dak - staalplaten dak	Overige ruimte of materiaal	-

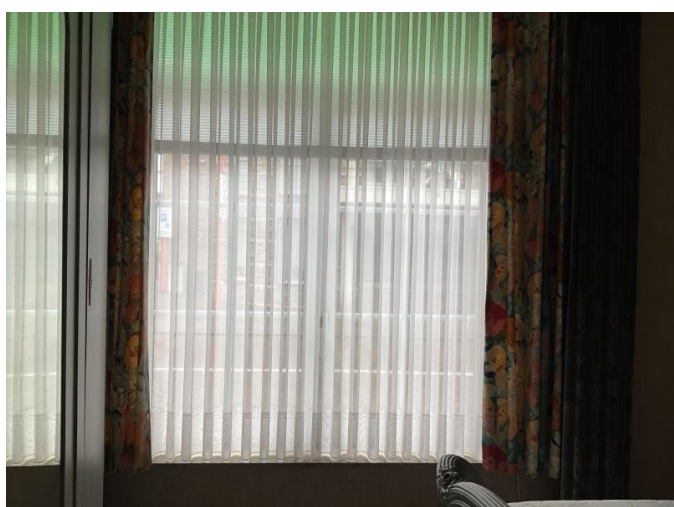
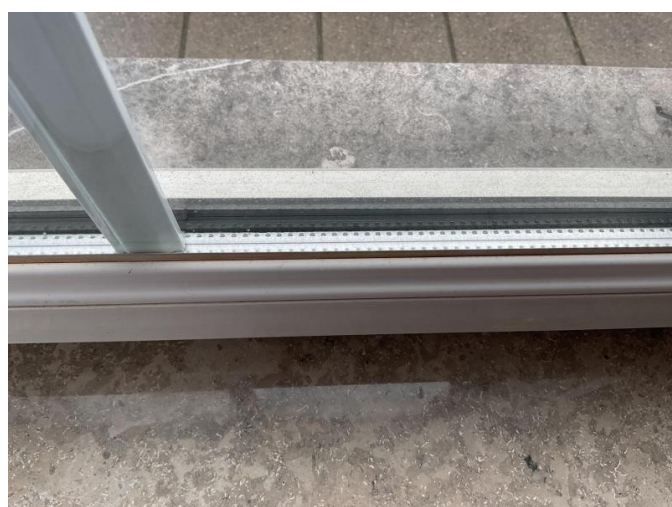
Fiche 17: Kit aan de ramen	De kit aan de ramen is niet asbestverdacht.	Plan 1.2: Plan van de kelder Plan 1.5: Plan van het gelijkvloers Plan 1.9: Plan van de eerste verdieping

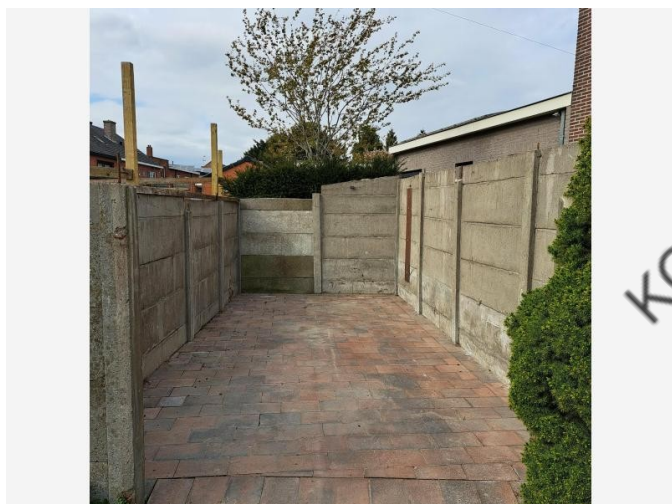
Beschrijving	Notitie	Terug te vinden op plannen
Fiche 20: Leidingisolatie (niet aanwezig)	Er is geen asbestverdachte leidingisolatie aanwezig.	-
Fiche 21: Liftinfrastructuur (niet aanwezig)	Er is geen liftinfrastructuur aanwezig op de inspectielocatie.	-
Fiche 22: Geen dak aanwezig	Er is geen dak aanwezig, enkel de muren	Plan 2.1: Bijgebouw plan
