Asbestinventarisatetest

Eltenbos 60, 3920 Lommel

Attestnummer : 20230322-000117.000

Uitgegeven op : 22.03.2023

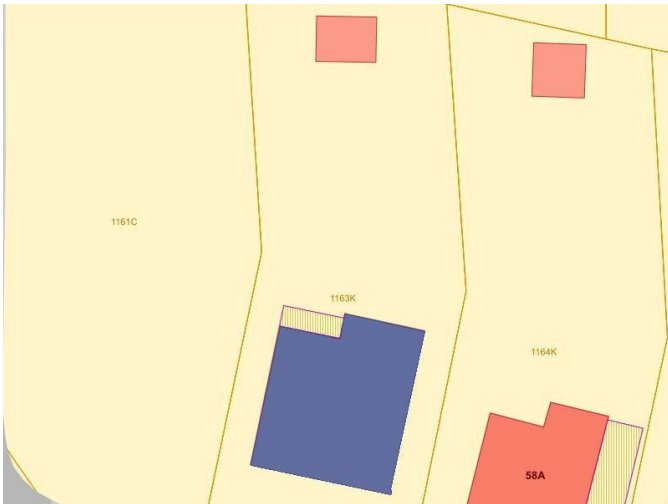
Zone 1: Hoofdgebouw

- 3 Asbestmaterialen**
- 0 Beperkingen
- 0 Uitsluitingen
- 0 Roerende goederen
- 0 Puin, steenslag, (water)bodem
- 1 Adviezen**
- 3 Geen asbest**

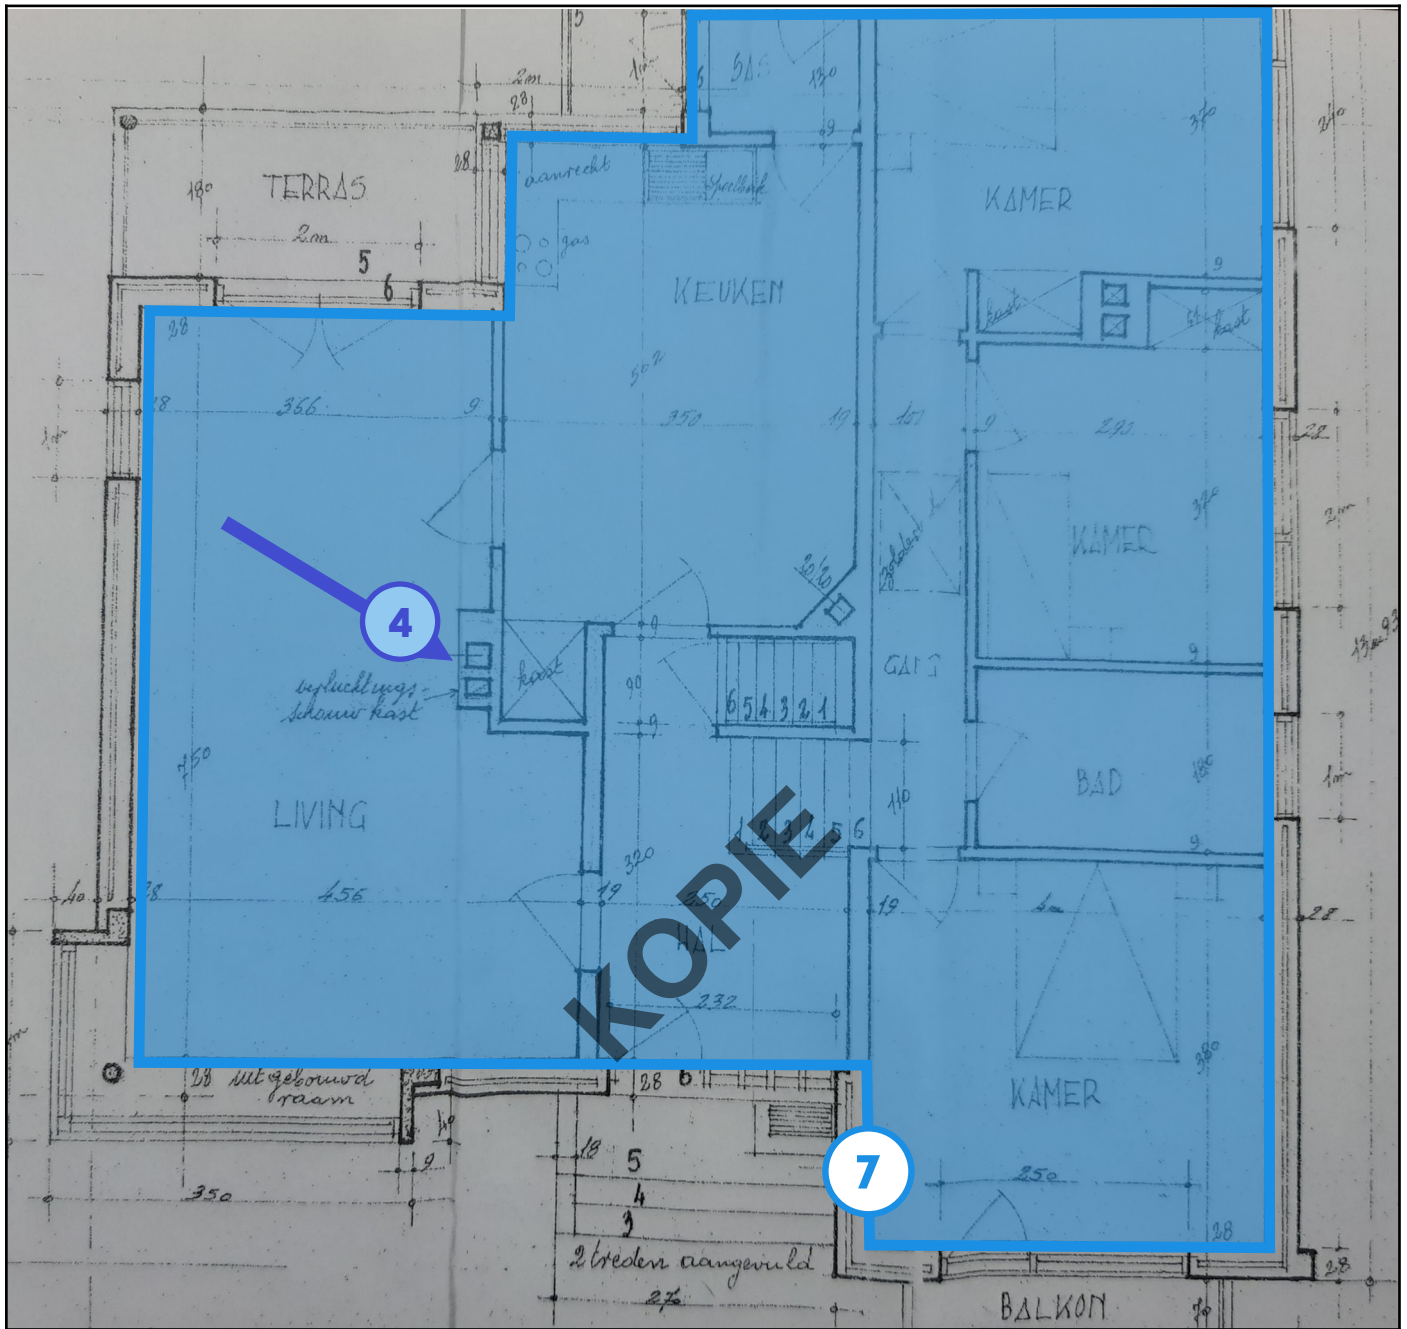
Plan 1.1: Gelijkvloers

Beschrijving	Type	Actie
4. Rookgasafvoerkanaal	Advies	-
7. Vals plafond	Geen asbest	-

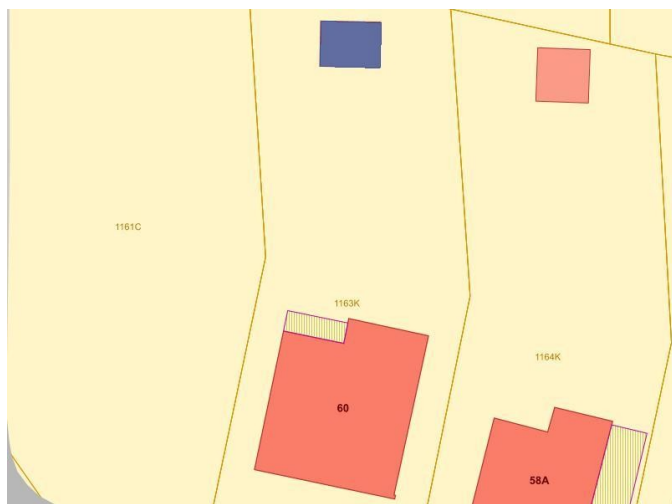
Zone 2: Tuinhuis

- 0 Asbestmaterialen
- 0 Beperkingen
- 0 Uitsluitingen
- 0 Roerende goederen
- 0 Puin, steenslag, (water)bodem
- 0 Adviezen
- 1 Geen asbest**
