Asbestinventarisatetest

Molderdijk 152, 2400 Mol

Attestnummer : 20251026-000089.000

Uitgegeven op : 26.10.2025

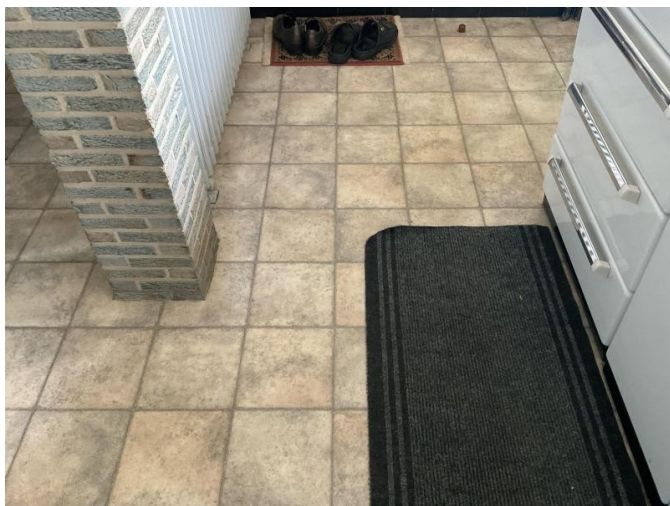
Vrije foto

Identificatiemethode	Vaststelling & expertise (niet-asbestverdacht)
Primaire drager	Vloer
(Asbest)materiaal	Prefab - afwerking - Vloerzeil

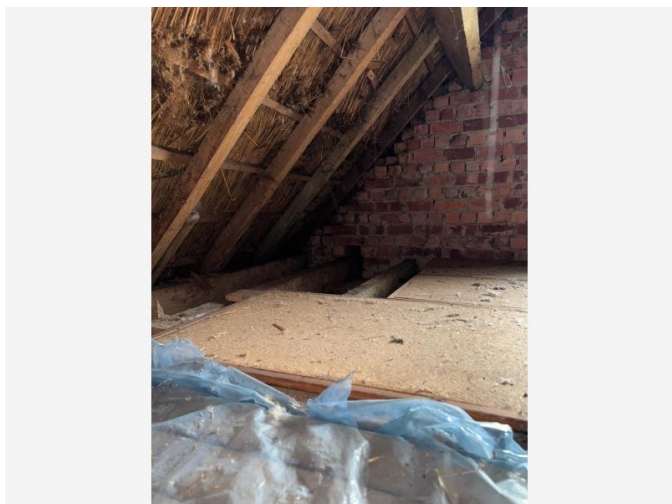
Vrije foto

Identificatiemethode	Vaststelling & expertise (niet-asbestverdacht)
Primaire drager	Schuin dak

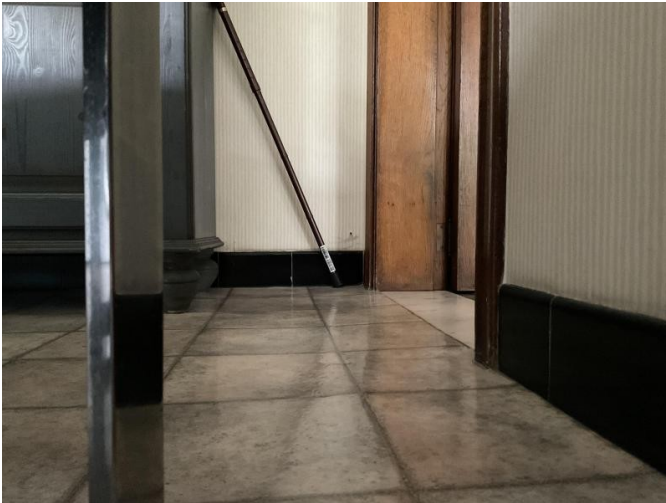
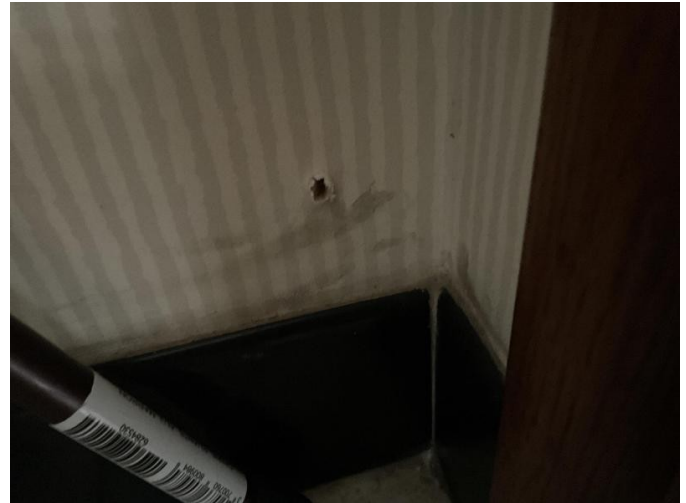
Geen asbest

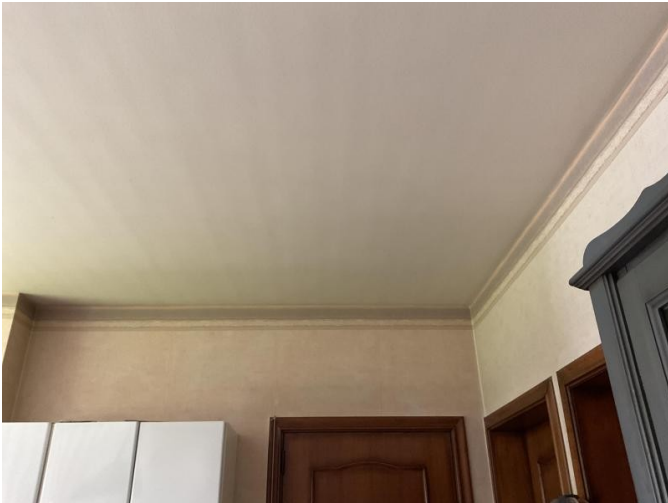
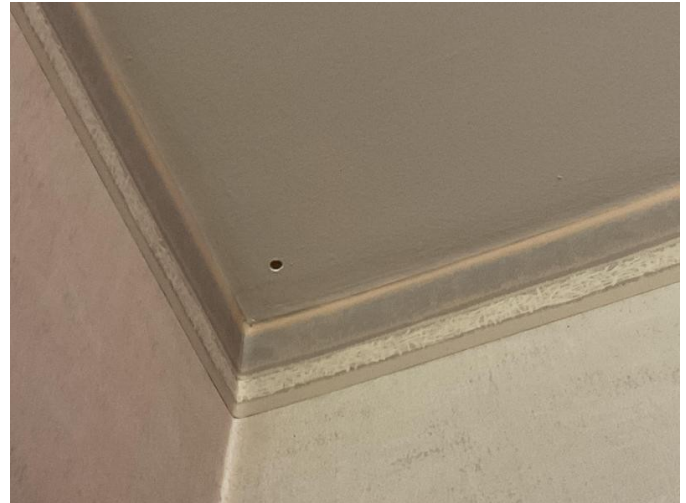
Fiche 24: Pleisterwerk plafond

Geen asbest
