Asbestinventarisatetest

Herent 55, 3910 Pelt

Attestnummer : 20260414-000382.000

Uitgegeven op : 14.04.2026

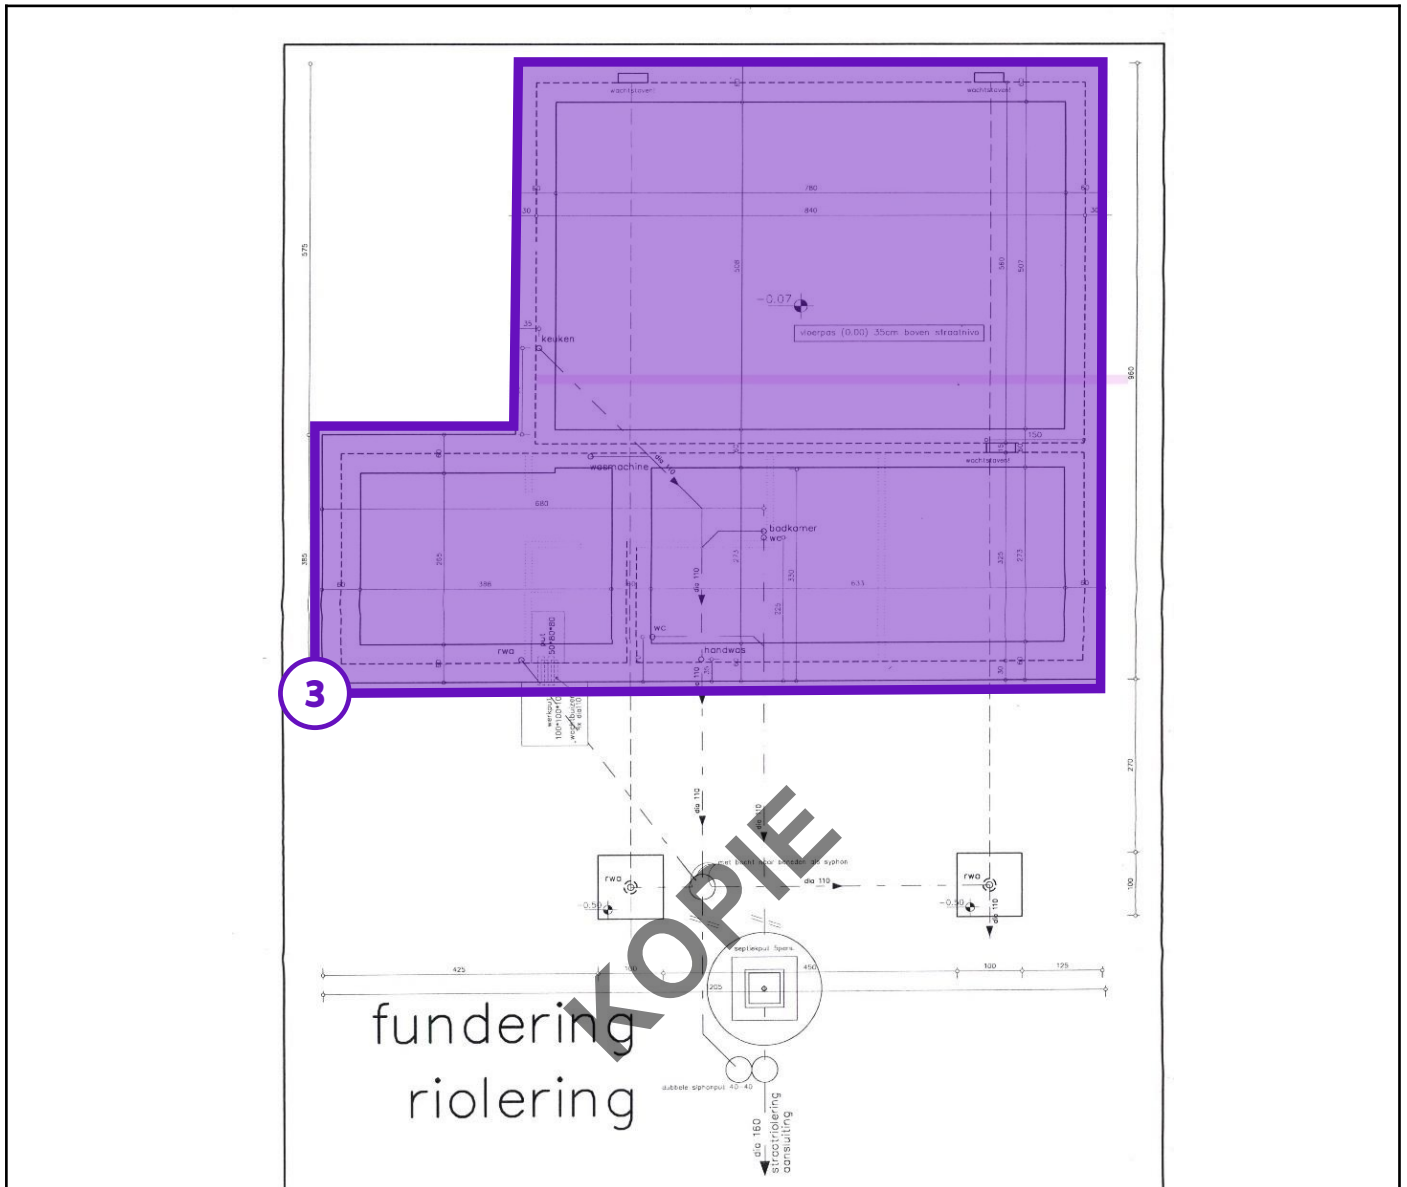
Plan 1.1: Plan van de funderingen

Beschrijving	Type	Actie
3. Leiding-, ventilatie-, wach- en/of afvoerbuizen	Advies	-

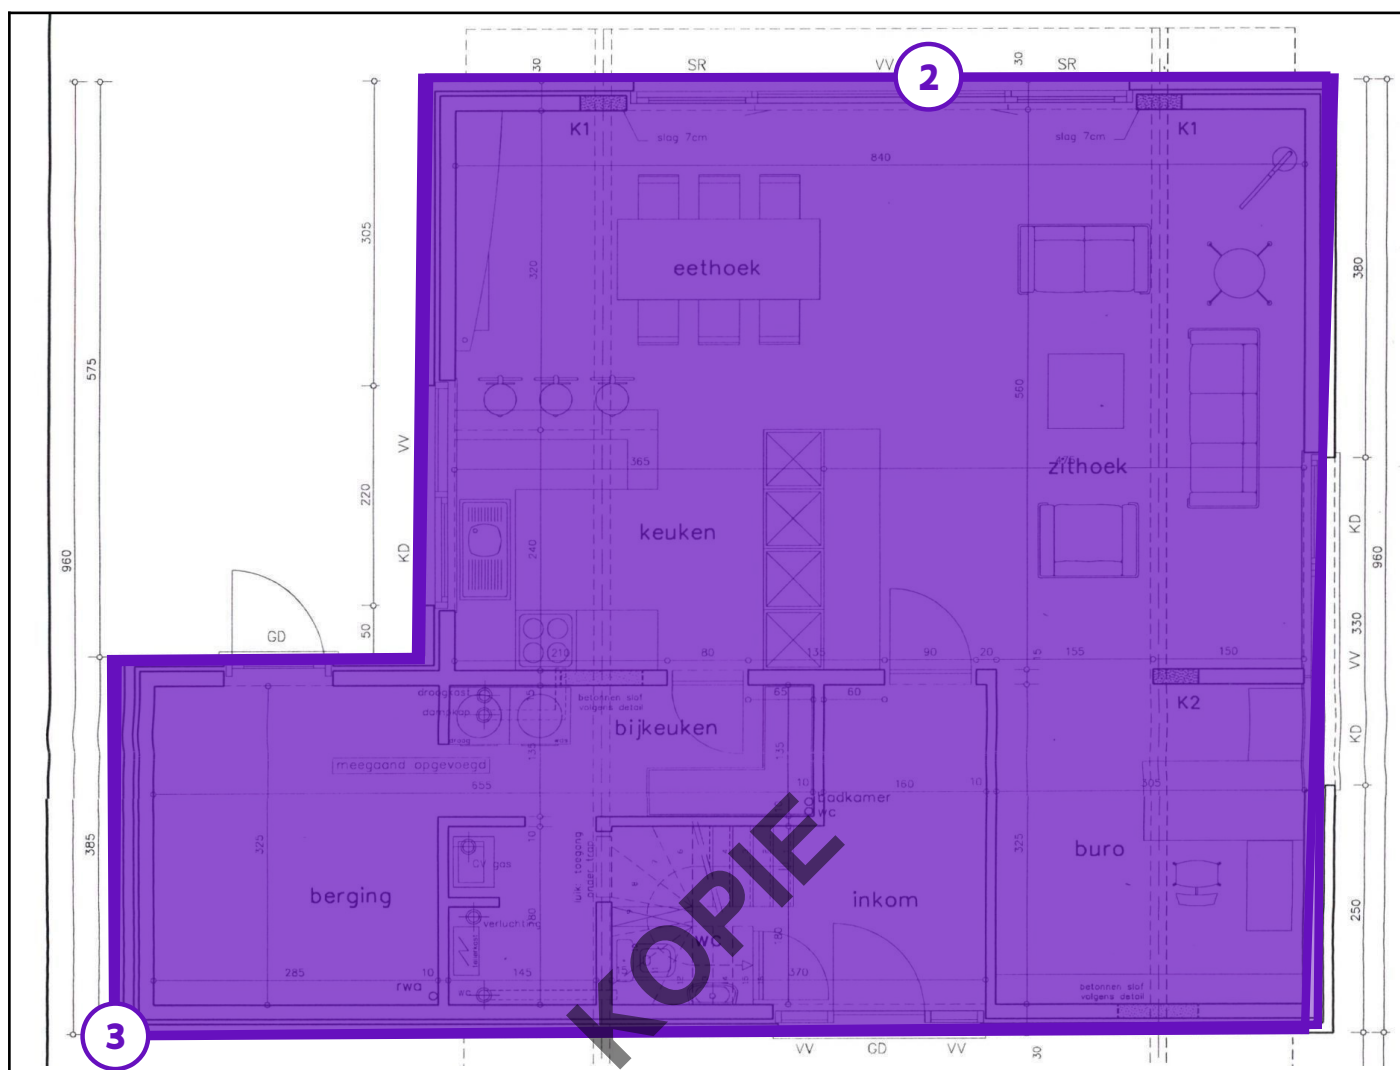
Plan 1.6: Plan van het gelijkvloers

Beschrijving	Type	Actie
2. Onderliggende vloeren, tegels - lijm (vloeren, wanden en plinten)	Advies	-
3. Leiding-, verluchting-, wacht- en/of afvoerbuizen	Advies	-

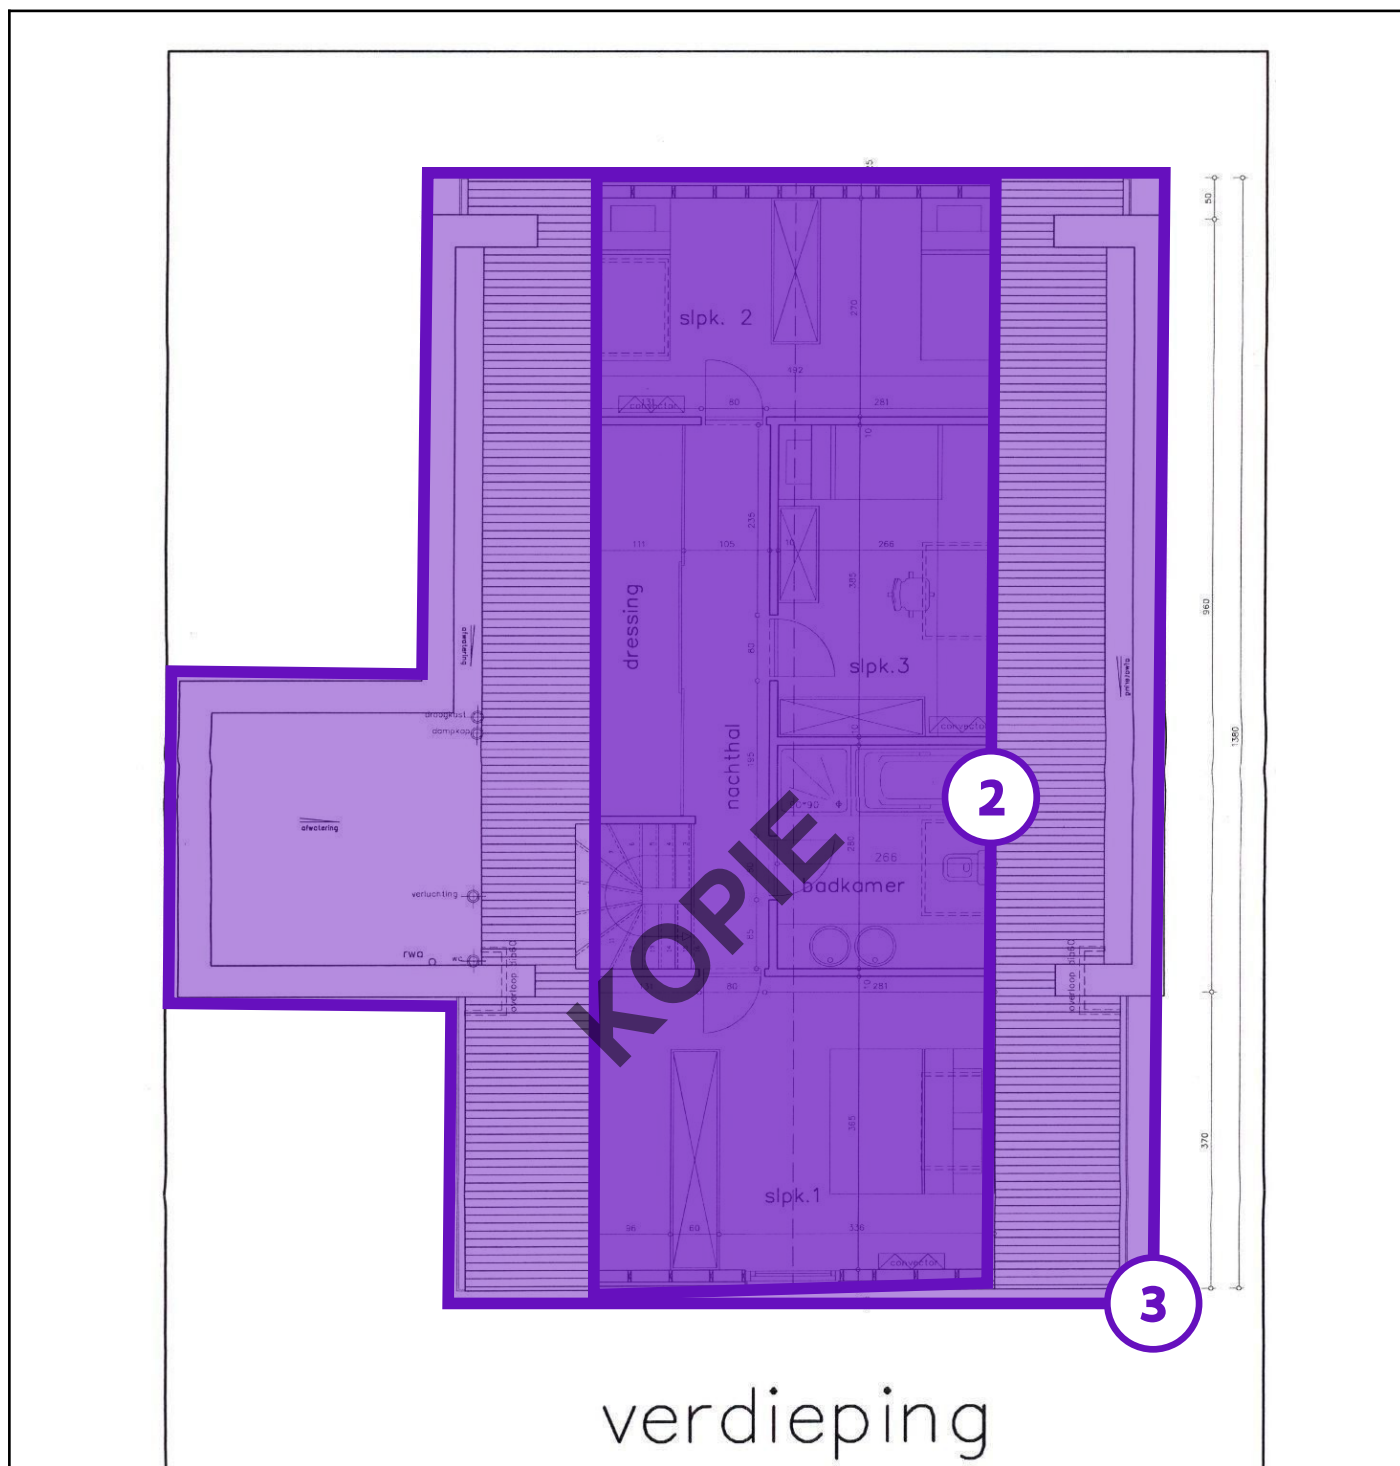
Plan 1.11: Plan van de eerste verdieping

Beschrijving	Type	Actie
2. Onderliggende vloeren, tegels - lijm (vloeren, wanden en plinten)	Advies	-

3. Leiding-, verluchting-, wacht- en/of afvoerbuizen	Advies	-
--	--------	---

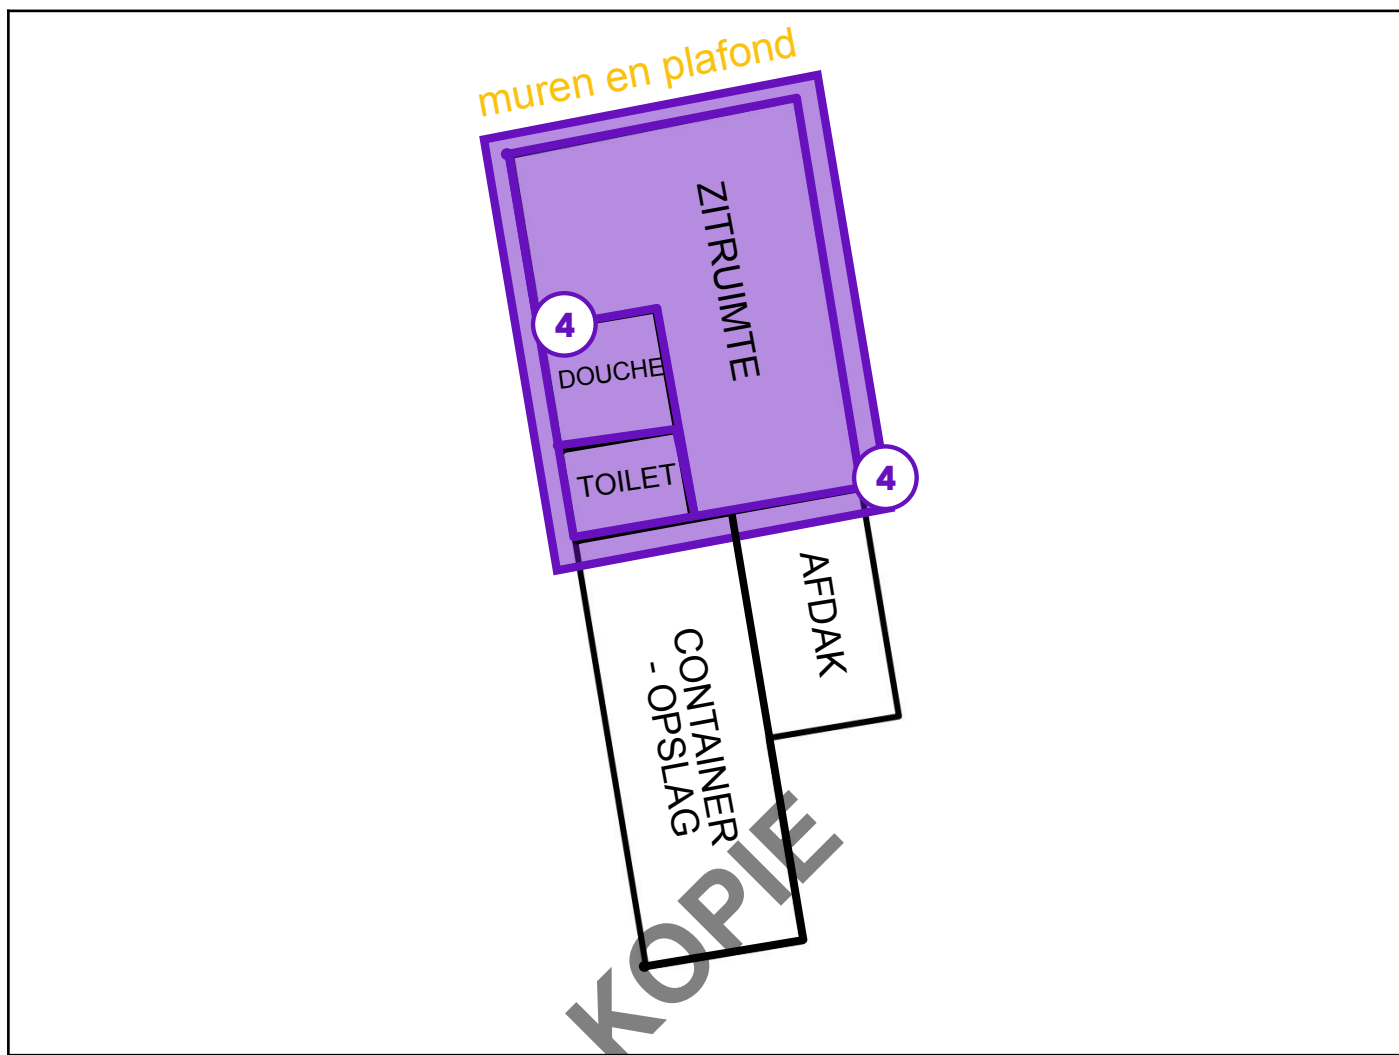
Plan 3.1: Plan van het gelijkvloers

Beschrijving	Type	Actie
4. Afsmeerlaag voegen gipskartonplaten	Advies	-

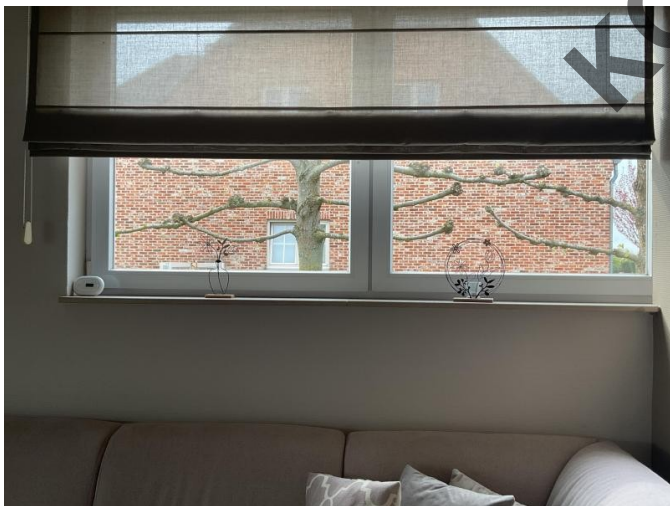
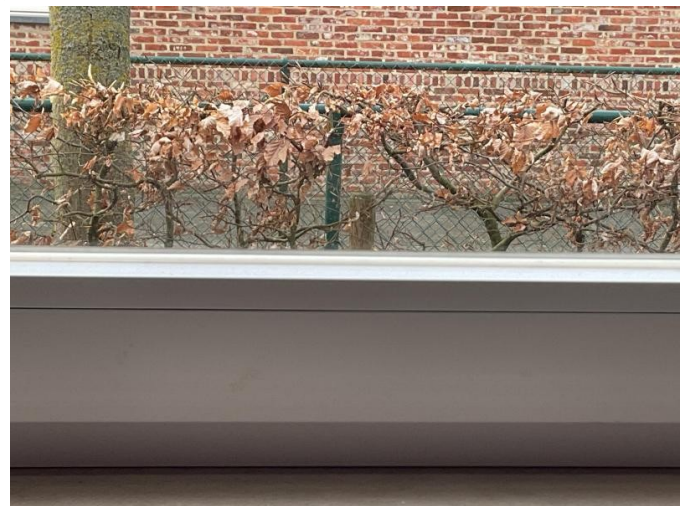
Beschrijving	Notitie	Terug te vinden op plannen
Fiche 9: Kit aan de ramen	De kit aan de ramen is niet asbestverdacht.	Plan 1.5: Plan van het gelijkvloers Plan 1.7: Plan van de eerste verdieping
Fiche 10: Dakbedekking bestaande uit pannen (niet verdacht)	De dakbedekking is niet-asbestverdacht.	Plan 1.12: Plan van het dak
Fiche 11: Dakbedekking bestaande uit stalen/metalen platen	De dakbedekking is niet-asbestverdacht.	Plan 2.1: Plan van het dak
Fiche 12: Dakbedekking plat dak (niet verdacht)	De dakbedekking (EPDM) is niet asbestverdacht. Het is niet uitgesloten dat de EPDM werd gelegd op bestaande, mogelijk asbestverdachte roofing. Bij werken, laat dit controleren.	Plan 3.2: Plan van het dak
