# Asbestinventarisatetest

Duinenstraat 110, 3920 Lommel

Attestnummer : 20260309-000379.000

Uitgegeven op : 09.03.2026

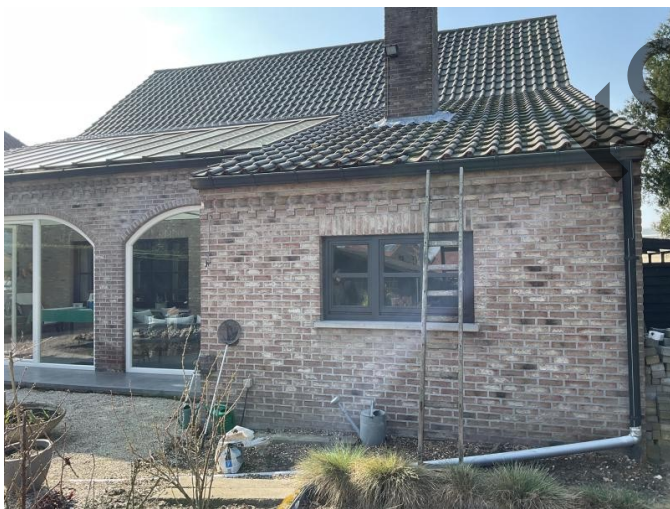
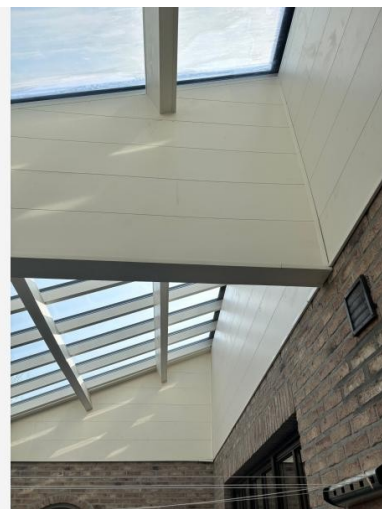
### Fiche 10: Dakbedekking aan de veranda niet asbestverdacht

| Beschrijving | Type | Actie |
|---|---|---|
| 10. Dakbedekking aan de veranda niet asbestverdacht | Overige ruimte of materiaal | - |

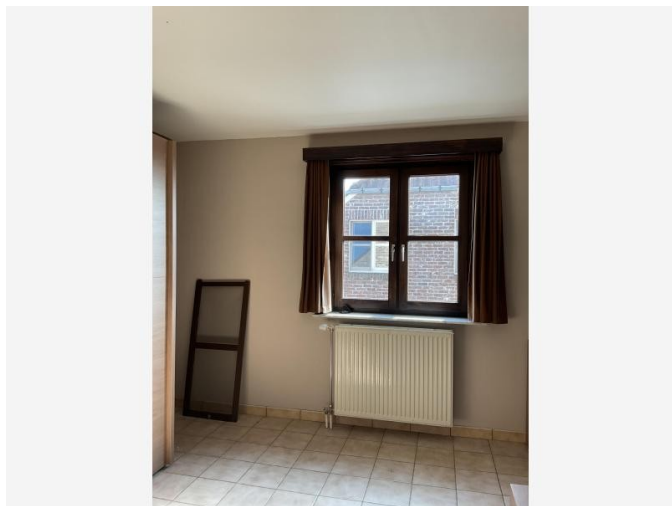
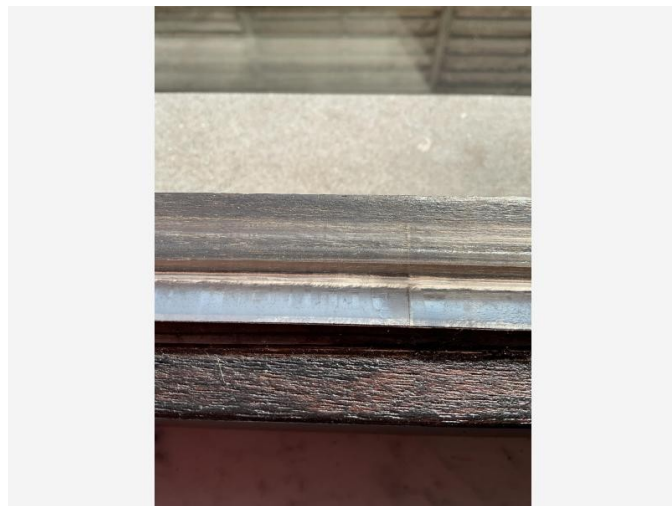
## Fiche 11: Kit aan de ramen

| Beschrijving | Type | Actie |
|---|---|---|
| 11. Kit aan de ramen | Overige ruimte of materiaal | - |

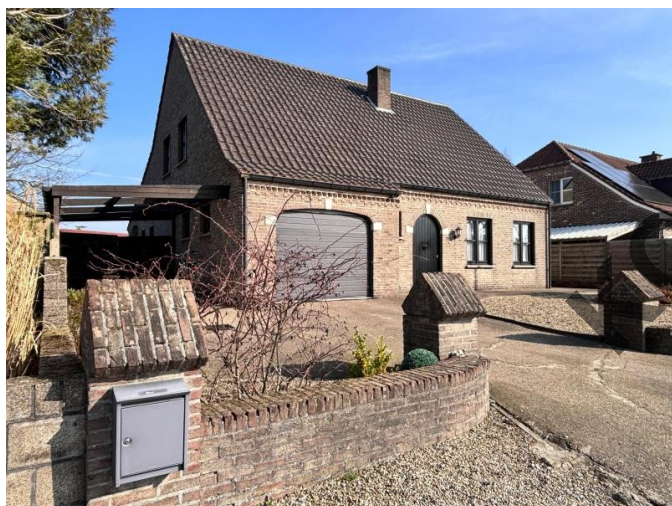
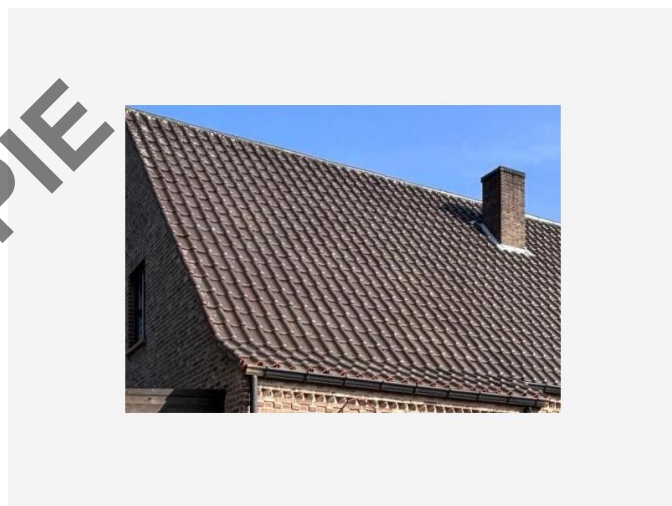
## Fiche 12: Dakbedekking bestaande uit pannen (niet verdacht) - woning

| Beschrijving | Type | Actie |
|--|---|---|
| 12. Dakbedekking bestaande uit pannen (niet verdacht) - woning | Overige ruimte of materiaal | - |
