Asbestinventarisatetest

Luikersteenweg 315, 3920 Lommel

Attestnummer : 20250429-000402.000

Uitgegeven op : 29.04.2025

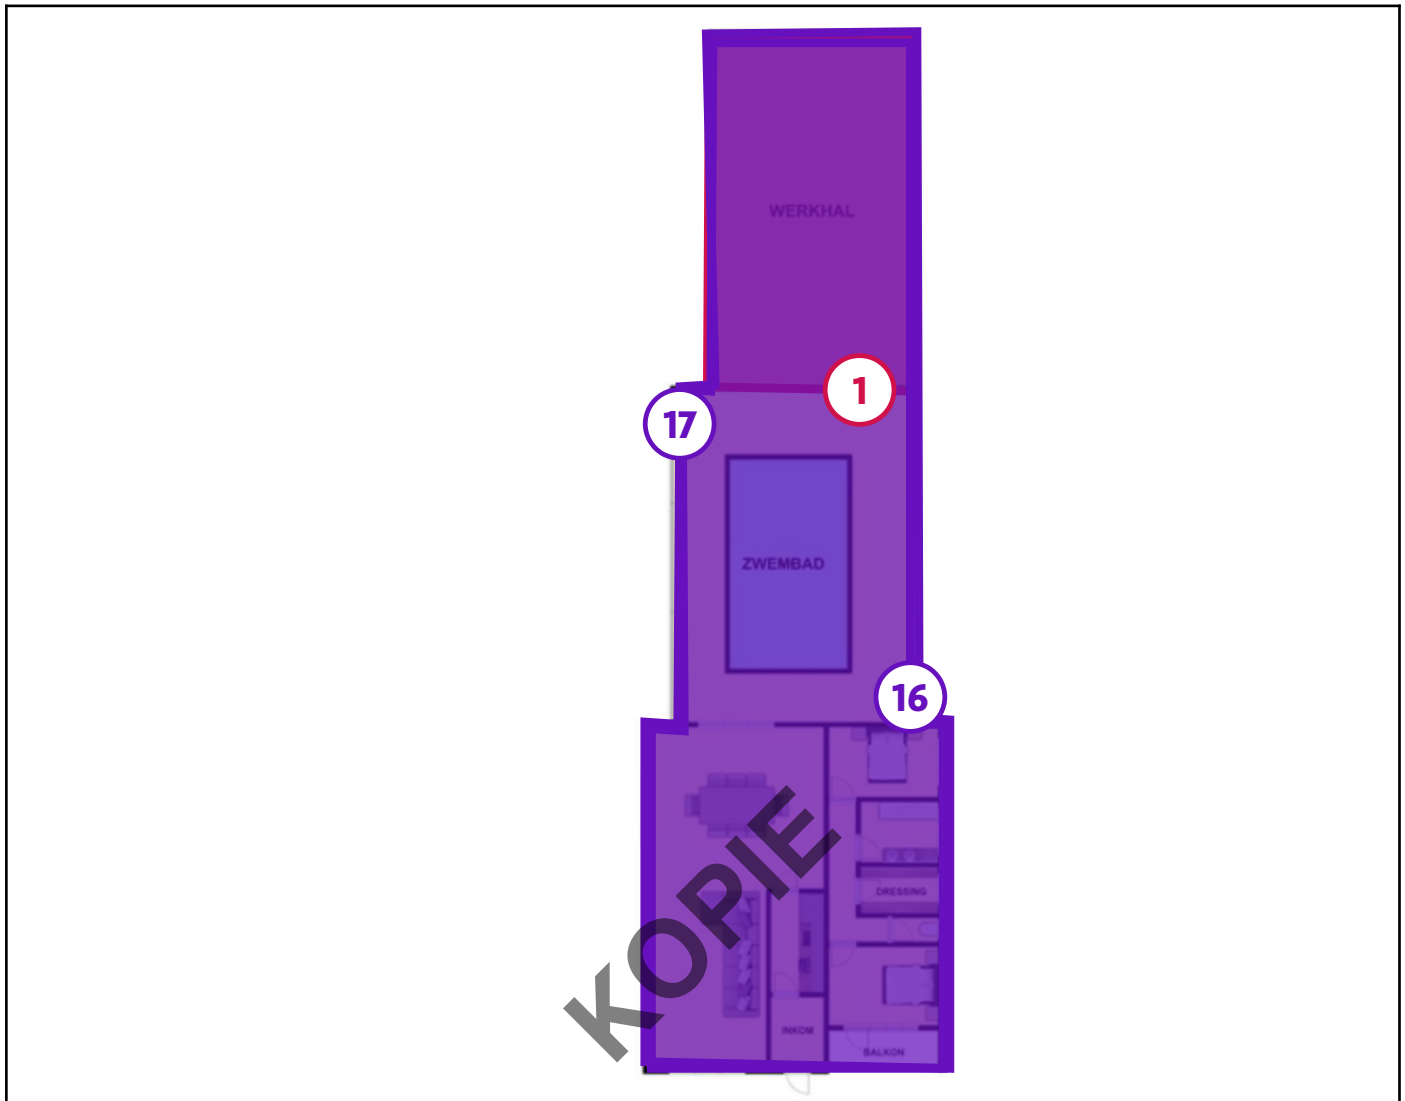
Plan 1.1: Plan van het volledig gebouw

Beschrijving	Type	Actie
1. Golfplaten	Asbestmateriaal	Dringend verwijderen
16. Onderliggende vloeren, tegels - lijm (vloeren, wanden en plinten)	Advies	-
17. Leiding-, ventilatie-, wacht- en/of afvoerbuizen	Advies	-

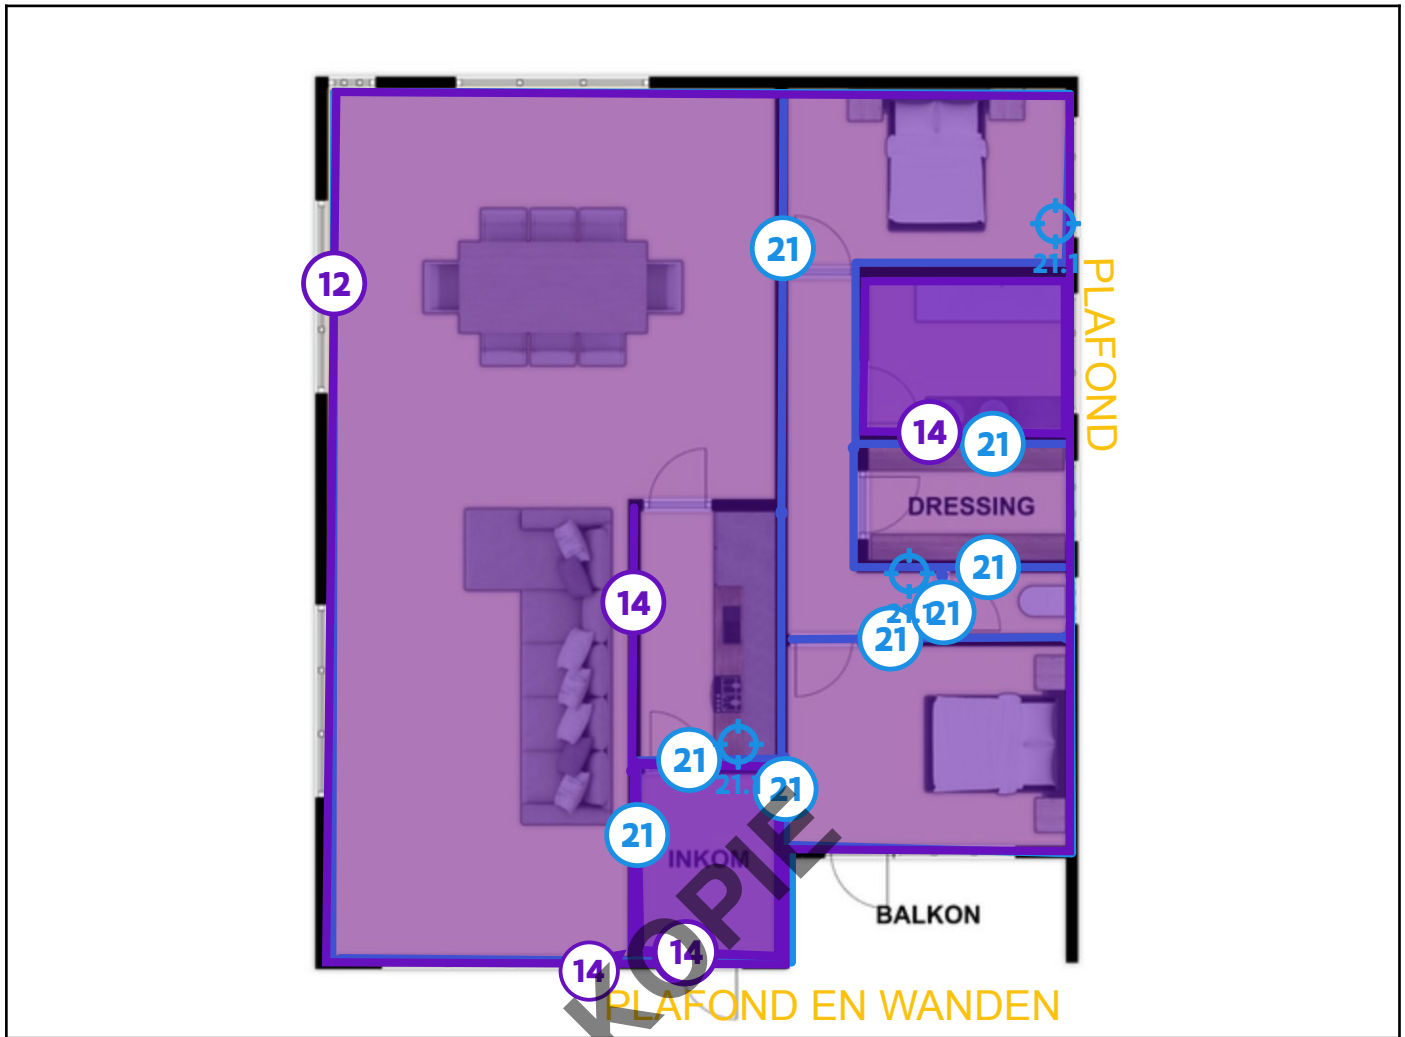
Plan 1.2: Plan van het woongedeelte

Beschrijving	Type	Actie
12. Beperking pleisterwerk plafond	Advies	-
14. Gipskarton platen	Advies	-
21. Pleisterwerk muren	Geen asbest	-
21.1 Code: 8761584	Mengmonster	-

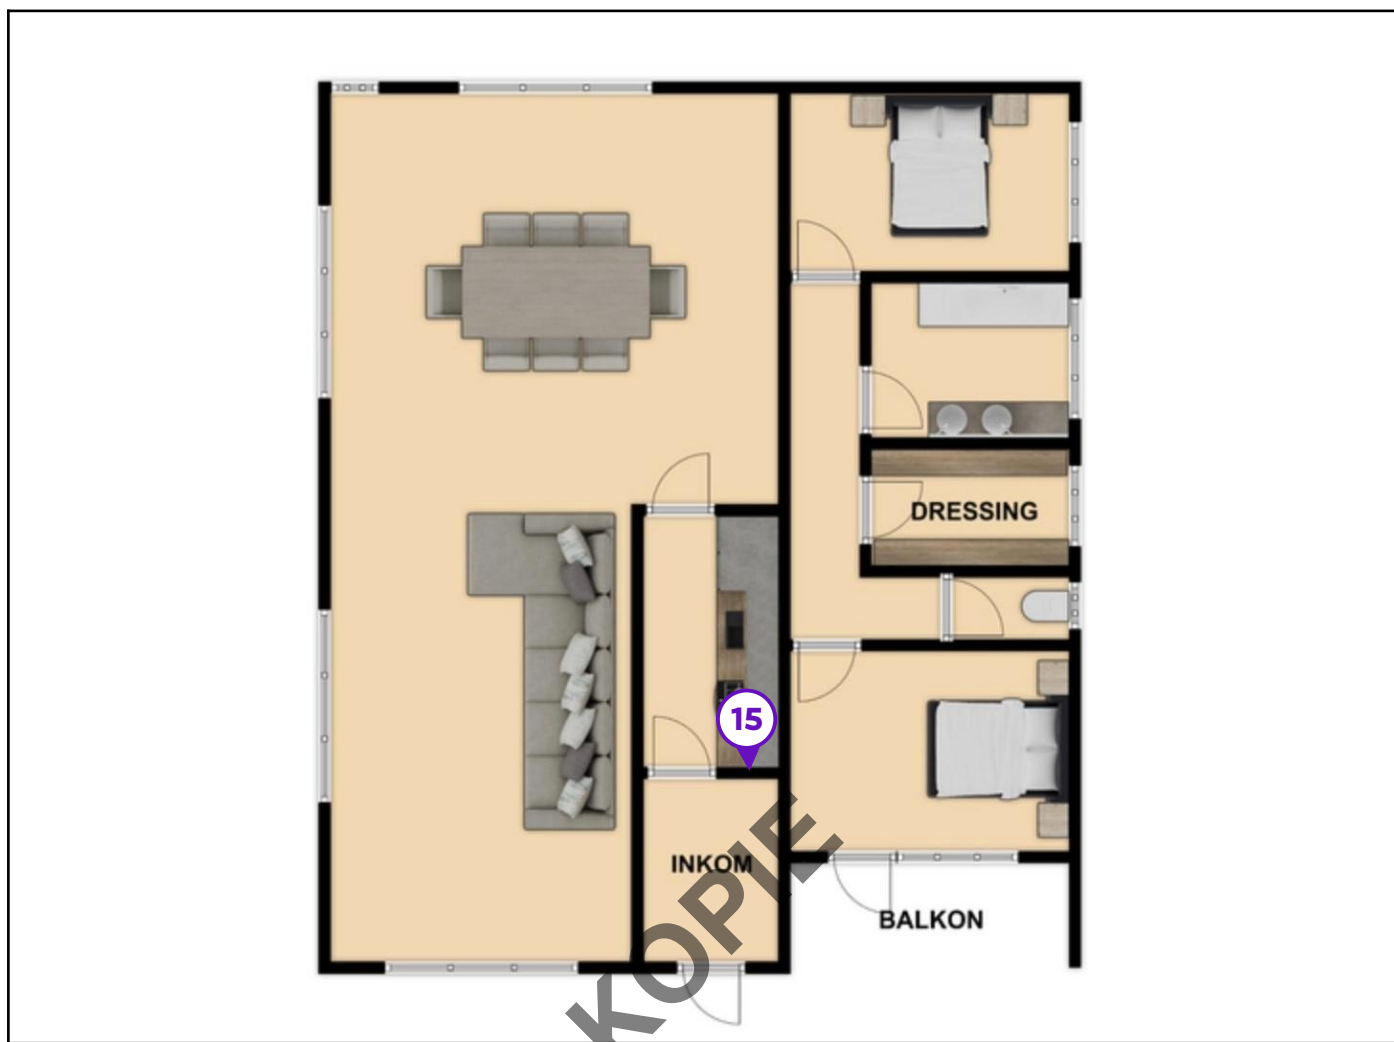
Plan 1.3: Plan van het woongedeelte

Beschrijving	Type	Actie
15. Antidreun folie in bitumen - spoelbak - na 2001	Advies	-

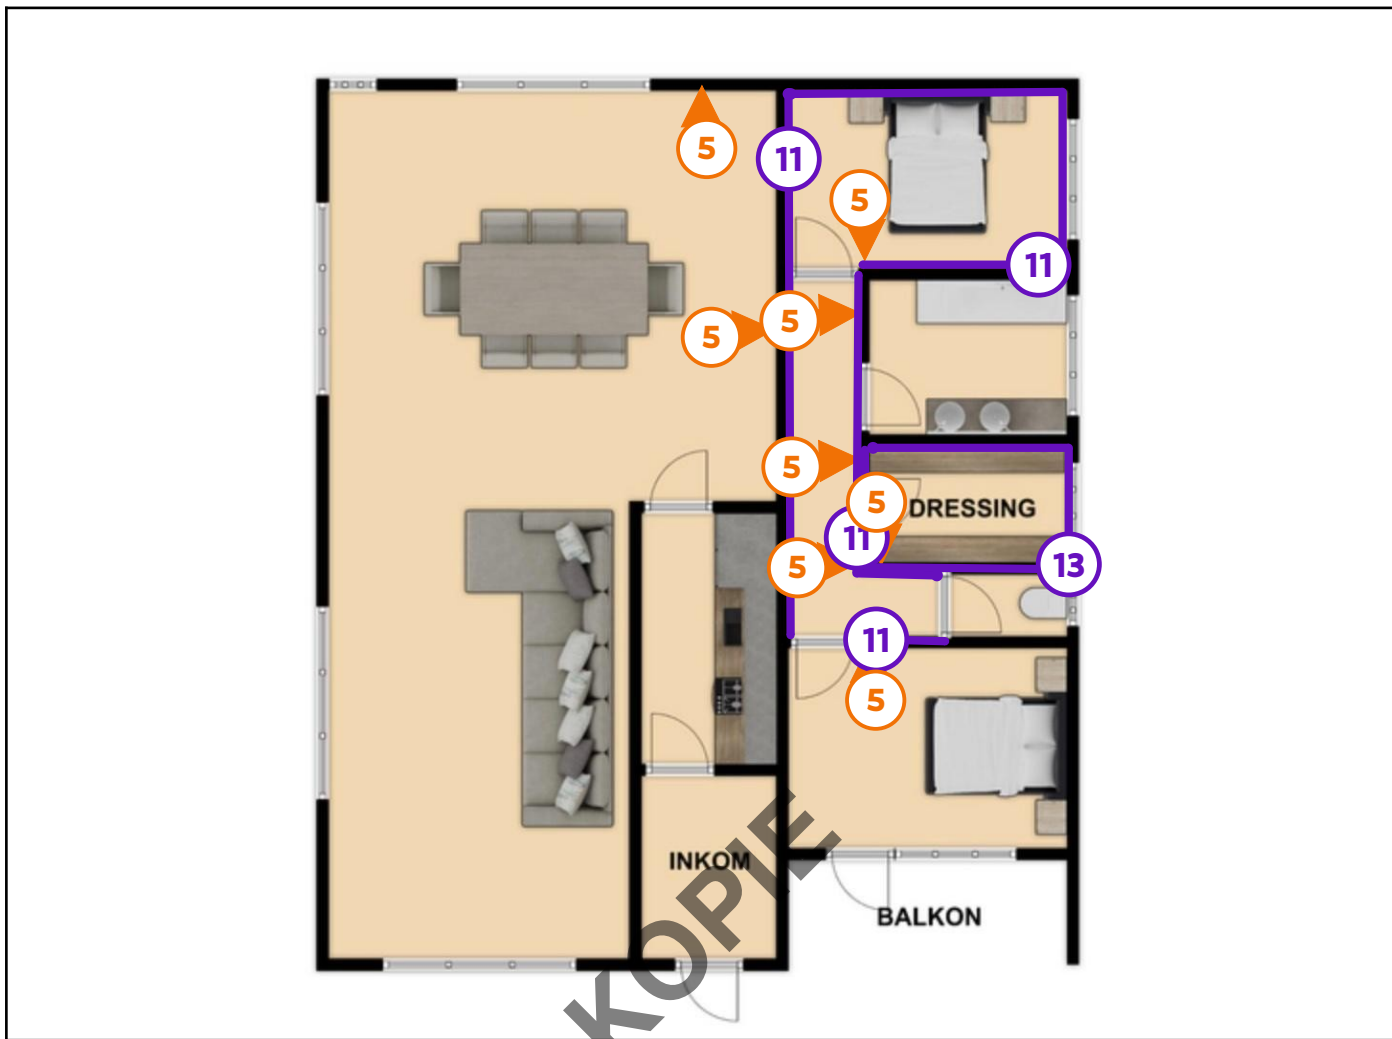
Plan 1.4: Plan van het woongedeelte

Beschrijving	Type	Actie
5. Bakelieten lichtschakelaars en stopcontacten	Asbestmateriaal	Verwijderen
11. Plinten - tegellijm	Advies	-
13. Tegellijm wandtegels - oorspronkelijke badkamer	Advies	-

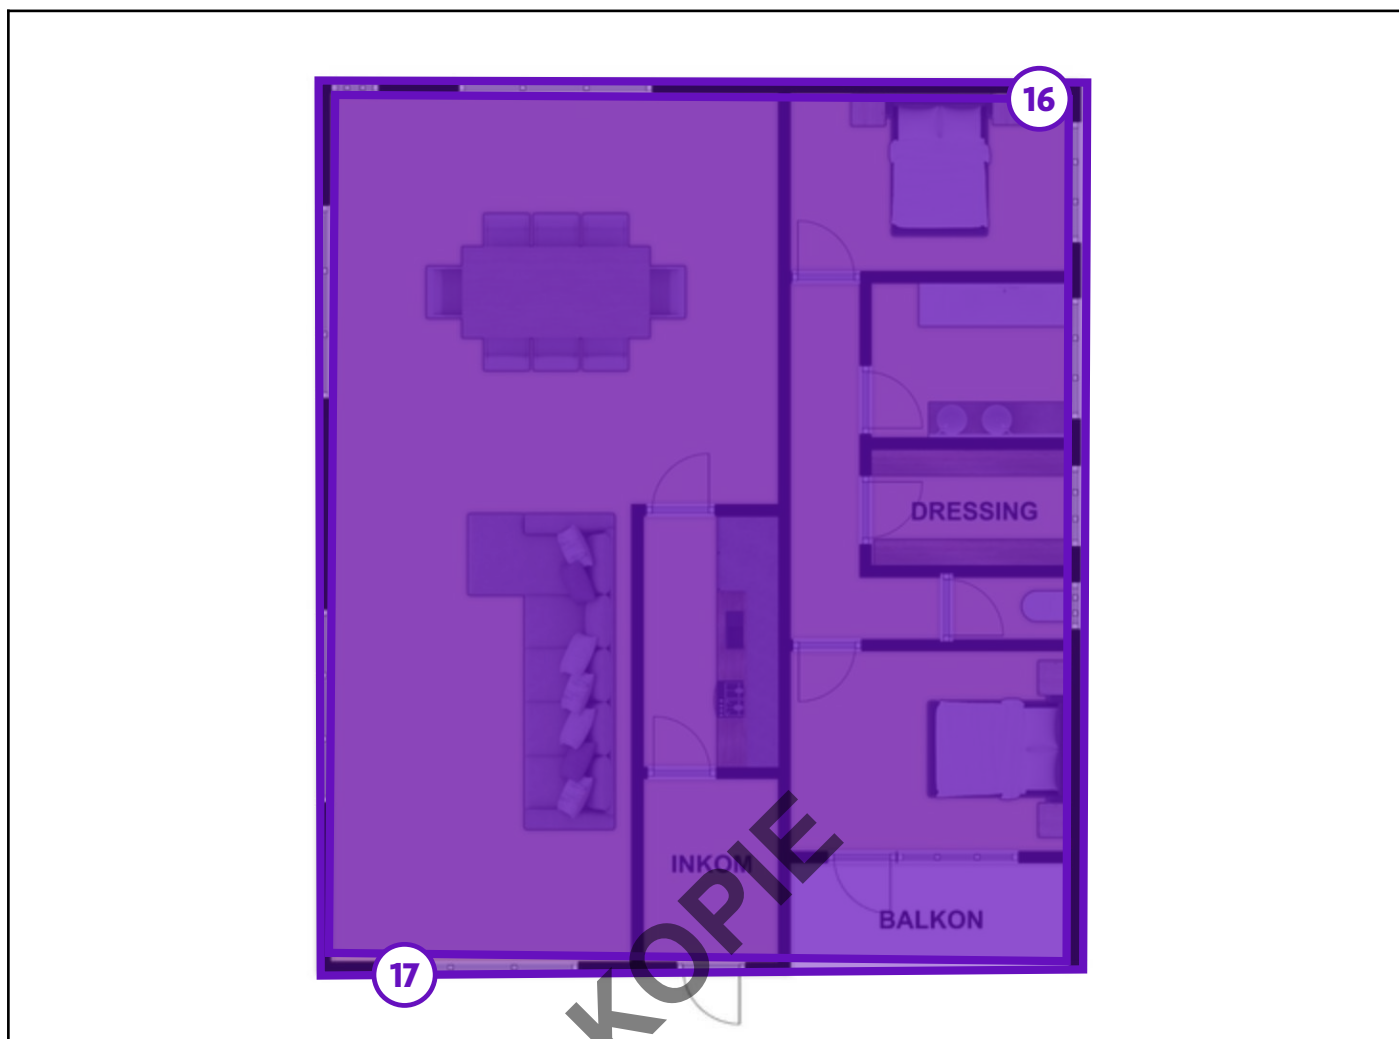
Plan 1.5: Plan van het woongedeelte

Beschrijving	Type	Actie
16. Onderliggende vloeren, tegels - lijm (vloeren, wanden en plinten)	Advies	-
17. Leiding-, ventilatie-, wacht- en/of afvoerbuizen	Advies	-

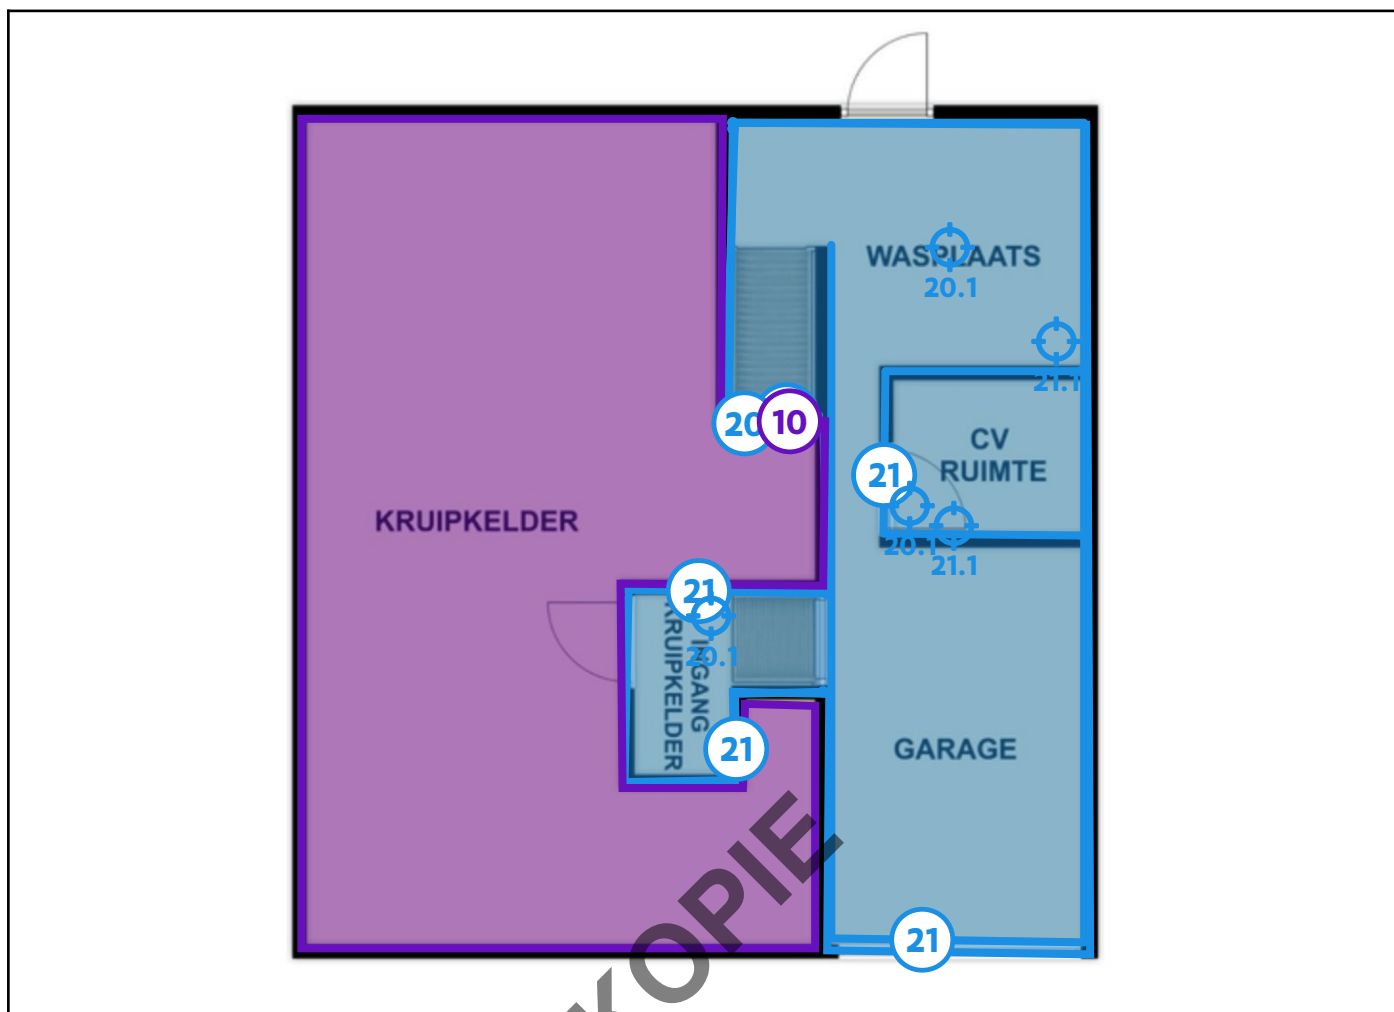
Plan 1.6: Plan van de kelder

Beschrijving	Type	Actie
10. Beperking kruipkelder	Beperking	-
20. Pleisterwerk plafond	Geen asbest	-
20.1 Code: 8761585	Mengmonster	-
21. Pleisterwerk muren	Geen asbest	-
21.1 Code: 8761584	Mengmonster	-

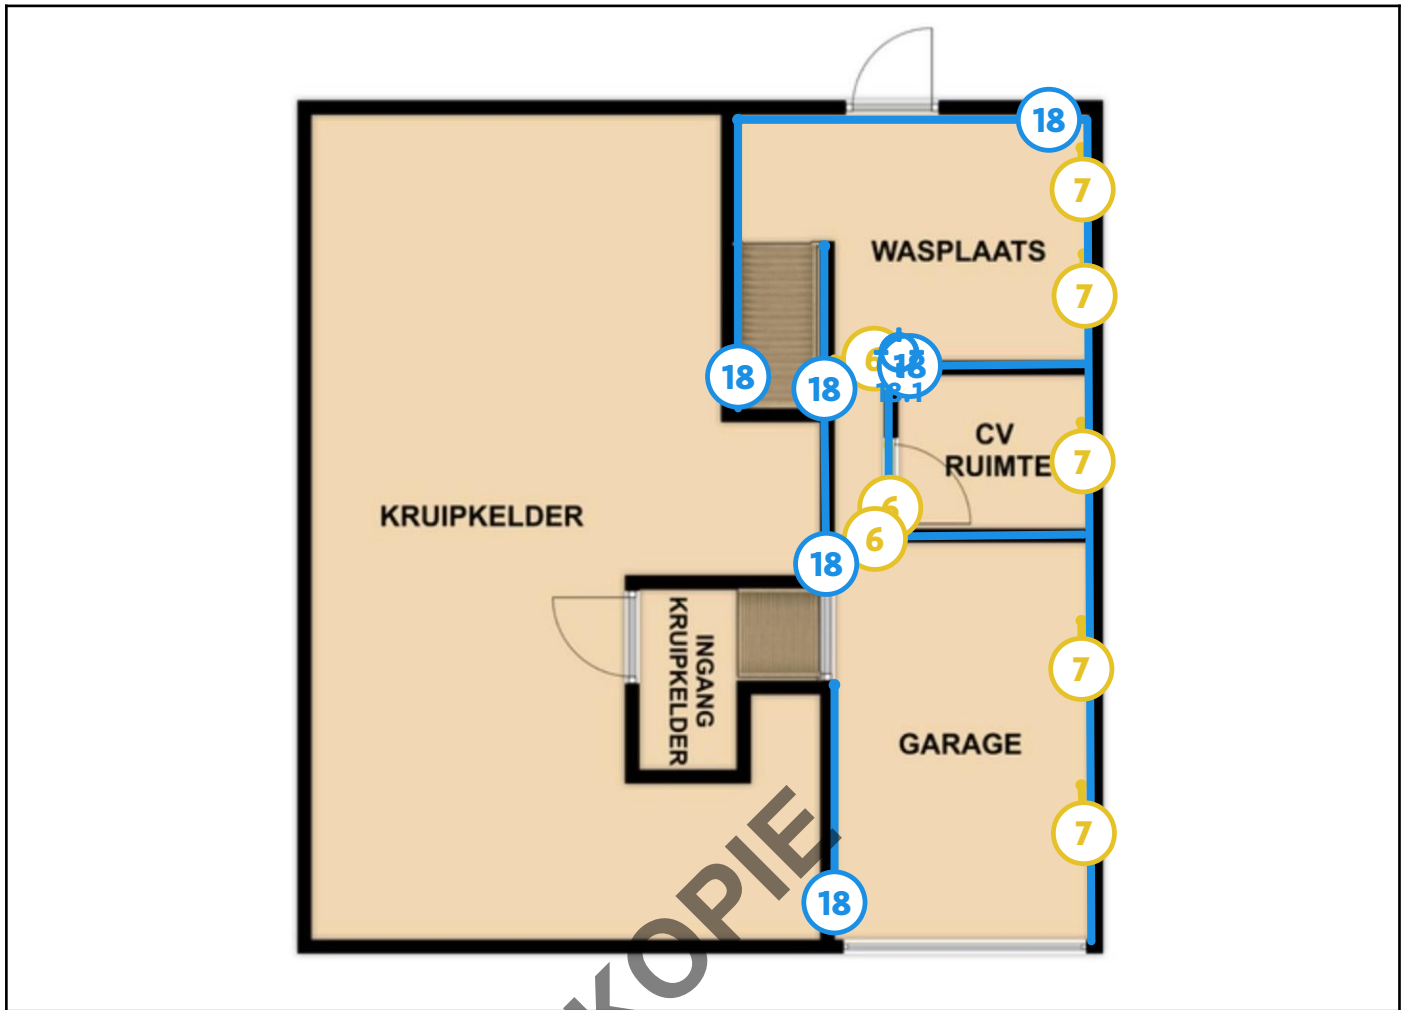
Plan 1.7: Plan van de kelder

Beschrijving	Type	Actie
6. Dorpels	Asbestmateriaal	Zorgvuldig beheren
7. Vensterbanktabletten	Asbestmateriaal	Zorgvuldig beheren
18. Tegellijm plinten - kelder	Geen asbest	-
18.1 Code: 8761586	Mengmonster	-

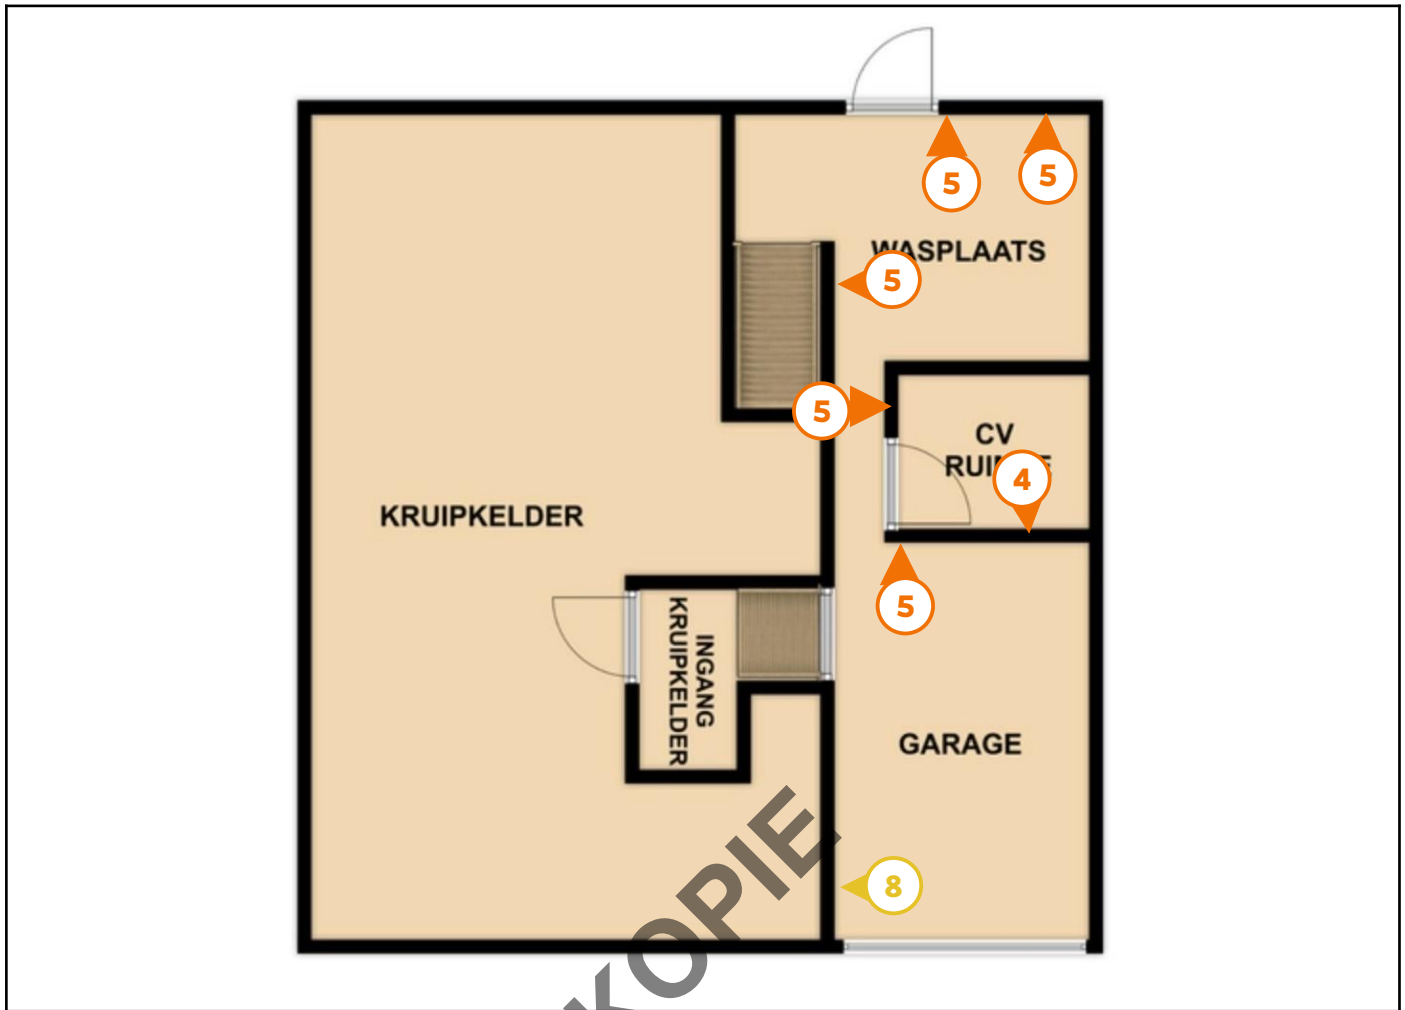
Plan 1.8: Plan van de kelder

Beschrijving	Type	Actie
4. Bakelieten stoppenkast	Asbestmateriaal	Verwijderen
5. Bakelieten lichtschakelaars en stopcontacten	Asbestmateriaal	Verwijderen
8. Bakelieten meterkast	Asbestmateriaal	Zorgvuldig beheren

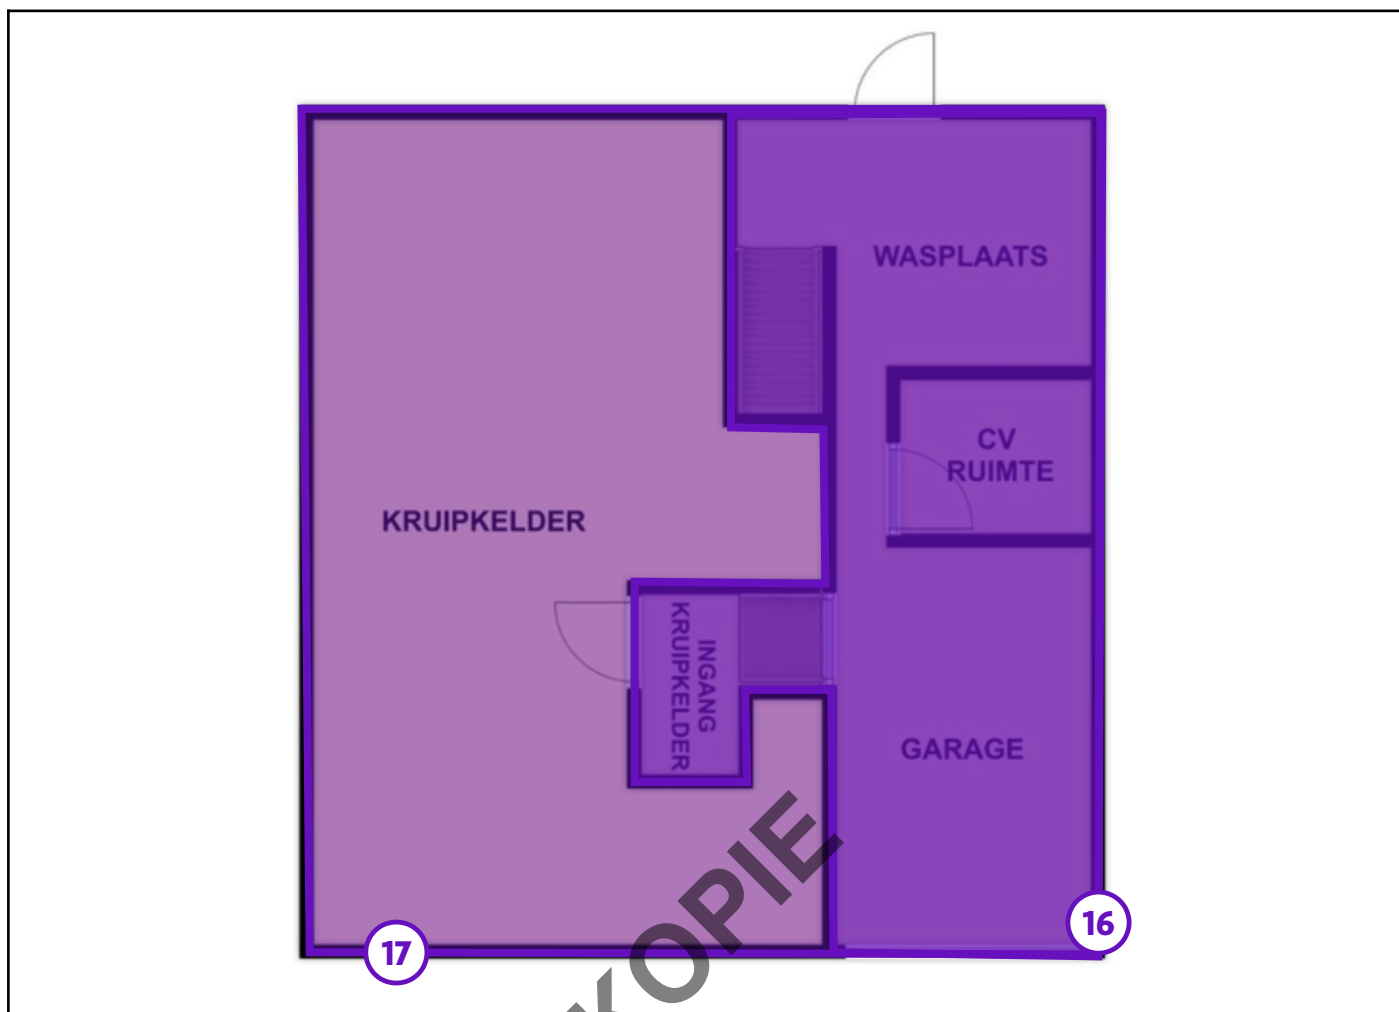
Plan 1.9: Plan van de kelder

Beschrijving	Type	Actie
16. Onderliggende vloeren, tegels - lijm (vloeren, wanden en plinten)	Advies	-
17. Leiding-, ventilatie-, wacht- en/of afvoerbuizen	Advies	-

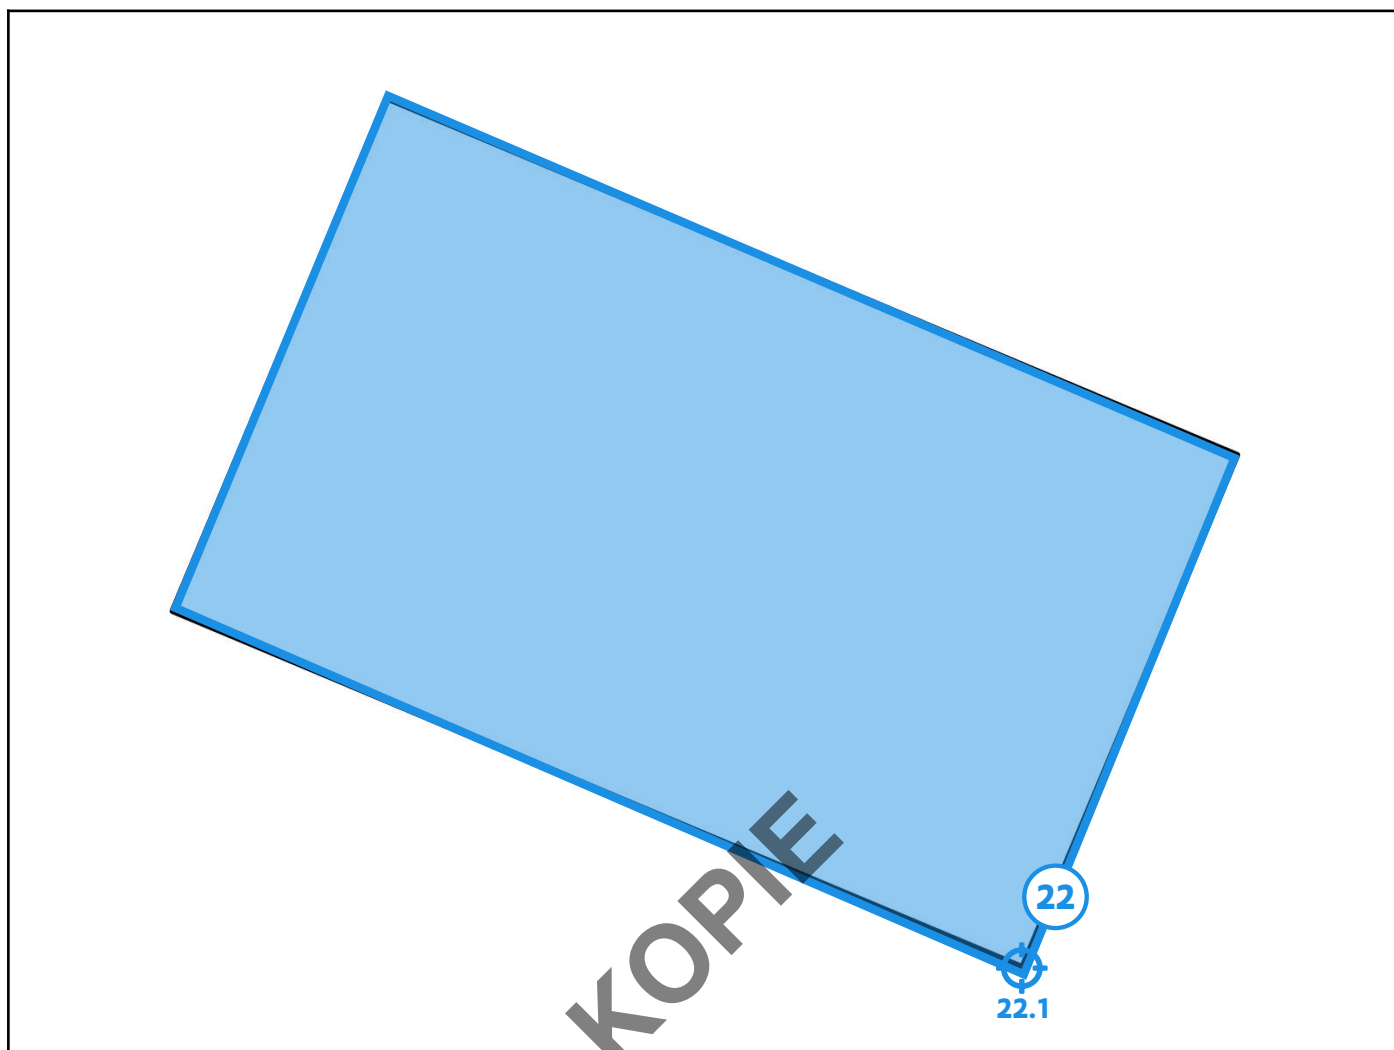
Plan 3.1: Plan van het tuinhuis

Beschrijving	Type	Actie
22. Shingles dak - tuinhuis	Geen asbest	-
22.1 Code: 8761588	Puntmonster	-

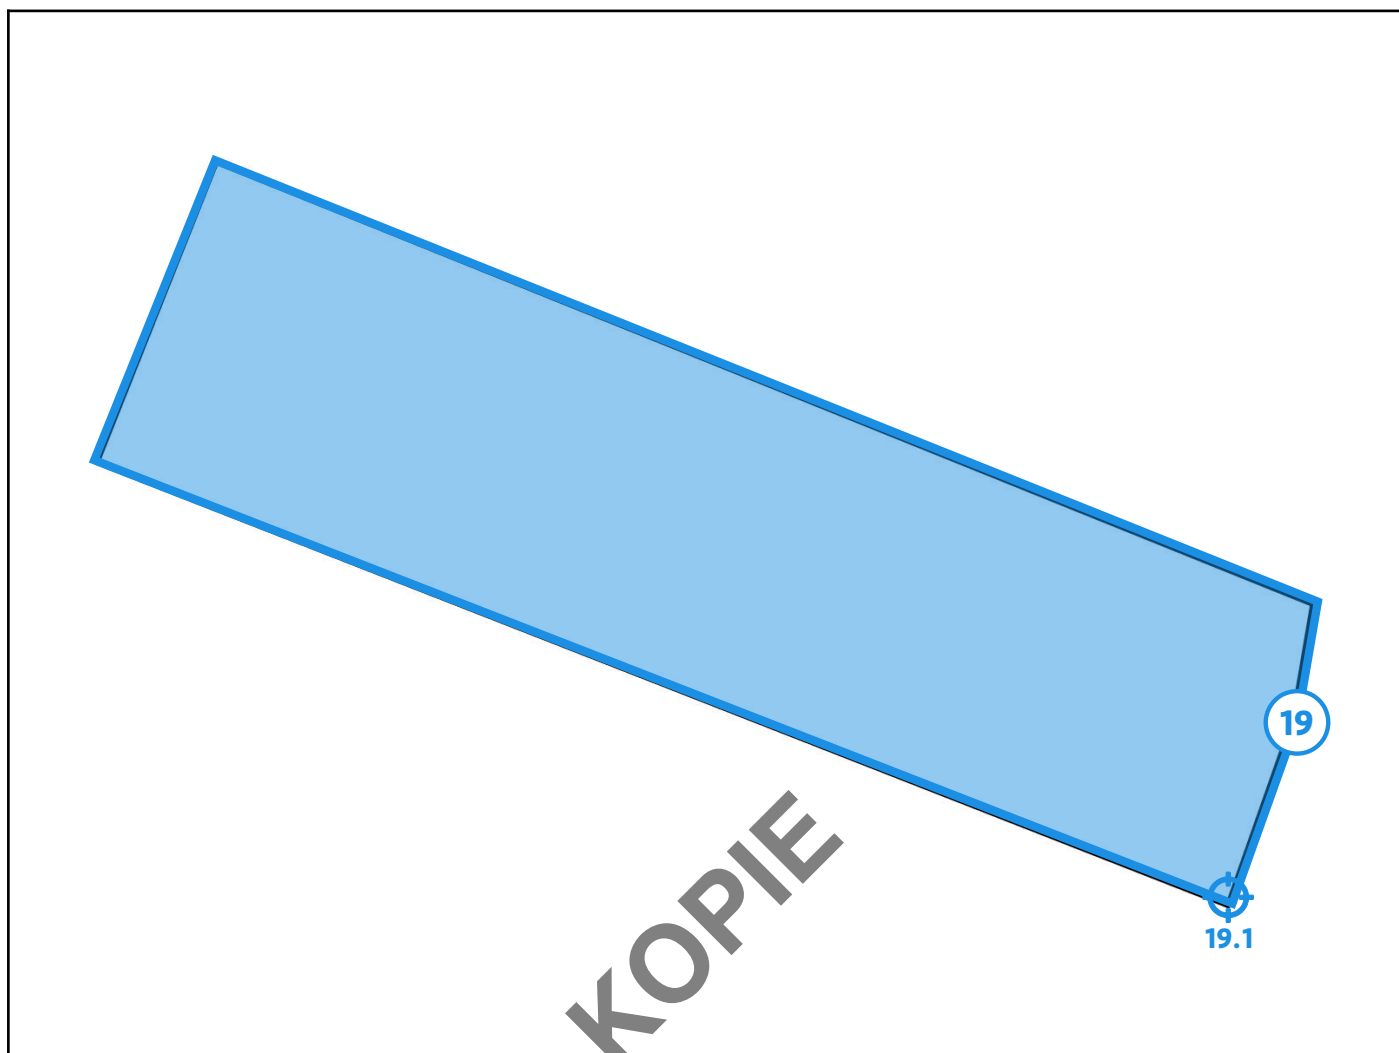
Plan 4.1: Plan van de verharding

Beschrijving	Type	Actie
19. Asfalt	Geen asbest	-
19.1 Code: 8767414	Puntmonster	-

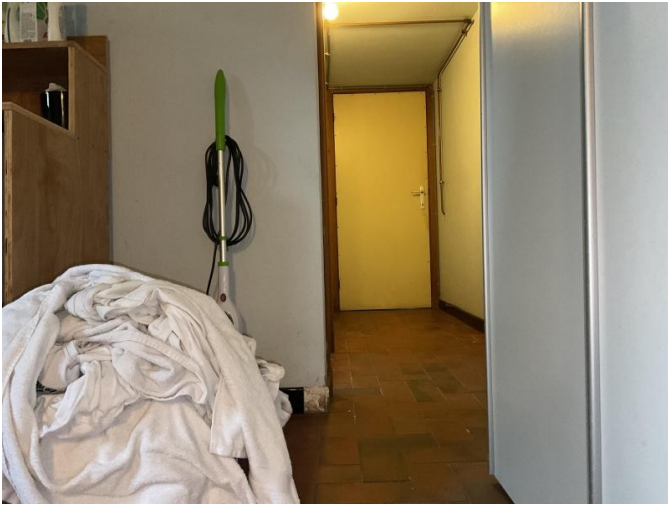
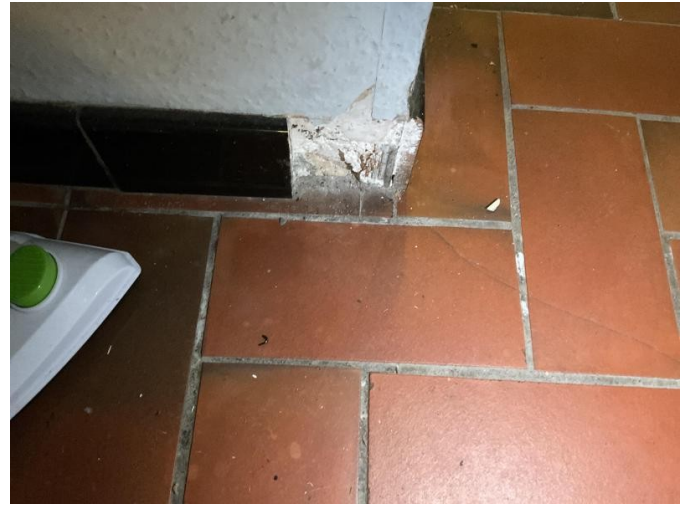
Fiche 18: Tegelijm plinten - kelder

Geen asbest

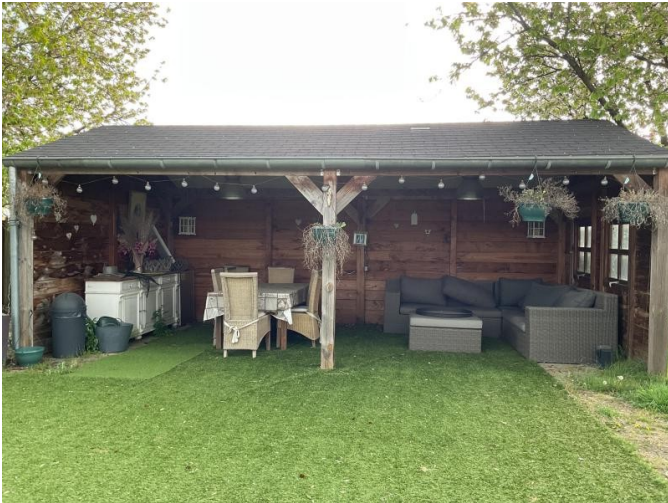
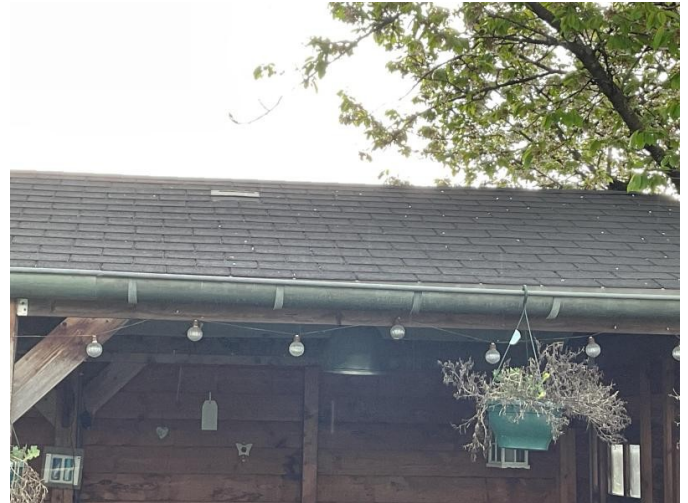
Fiche 22: Shingles dak - tuinhuis

Geen asbest
