# Asbestinventarisatetest

Molsekiezel 103, 3920 Lommel

Attestnummer : 20260421-000185.000

Uitgegeven op : 21.04.2026

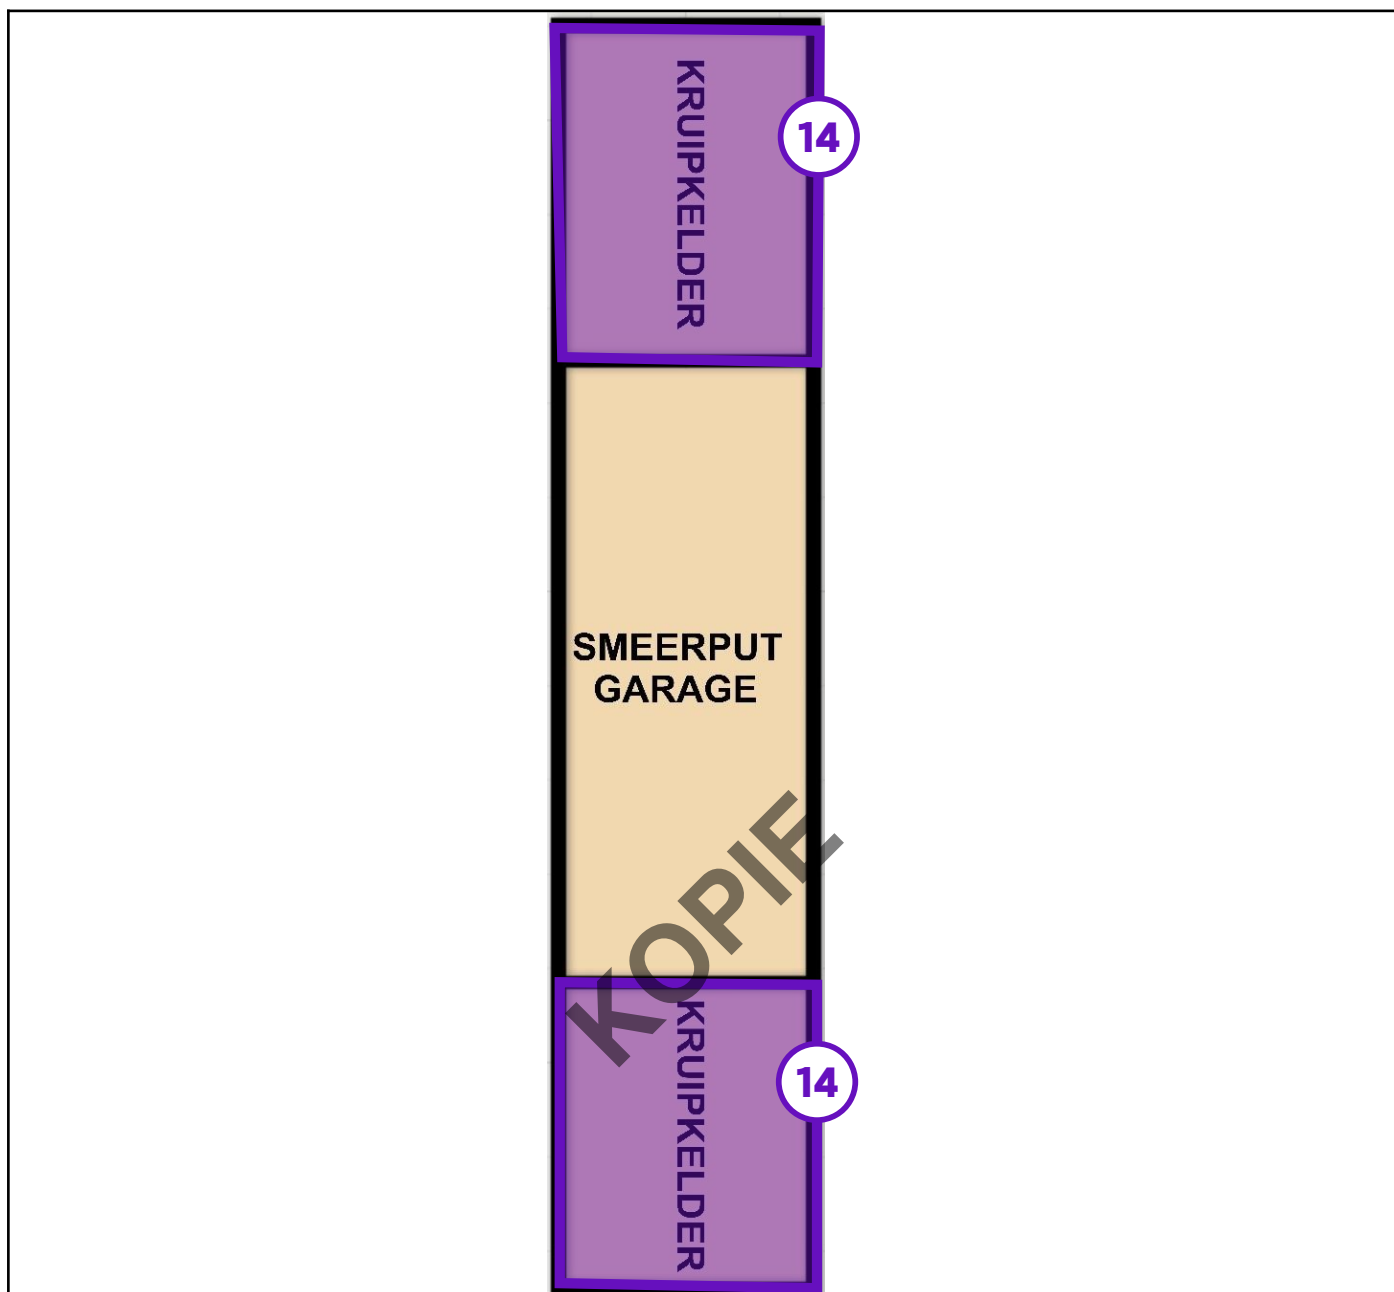
## Plan 1.1: Plan van de smeerput en kruipkelder

Beschrijving	Type	Actie
14. Kruipkelder	Beperking	-

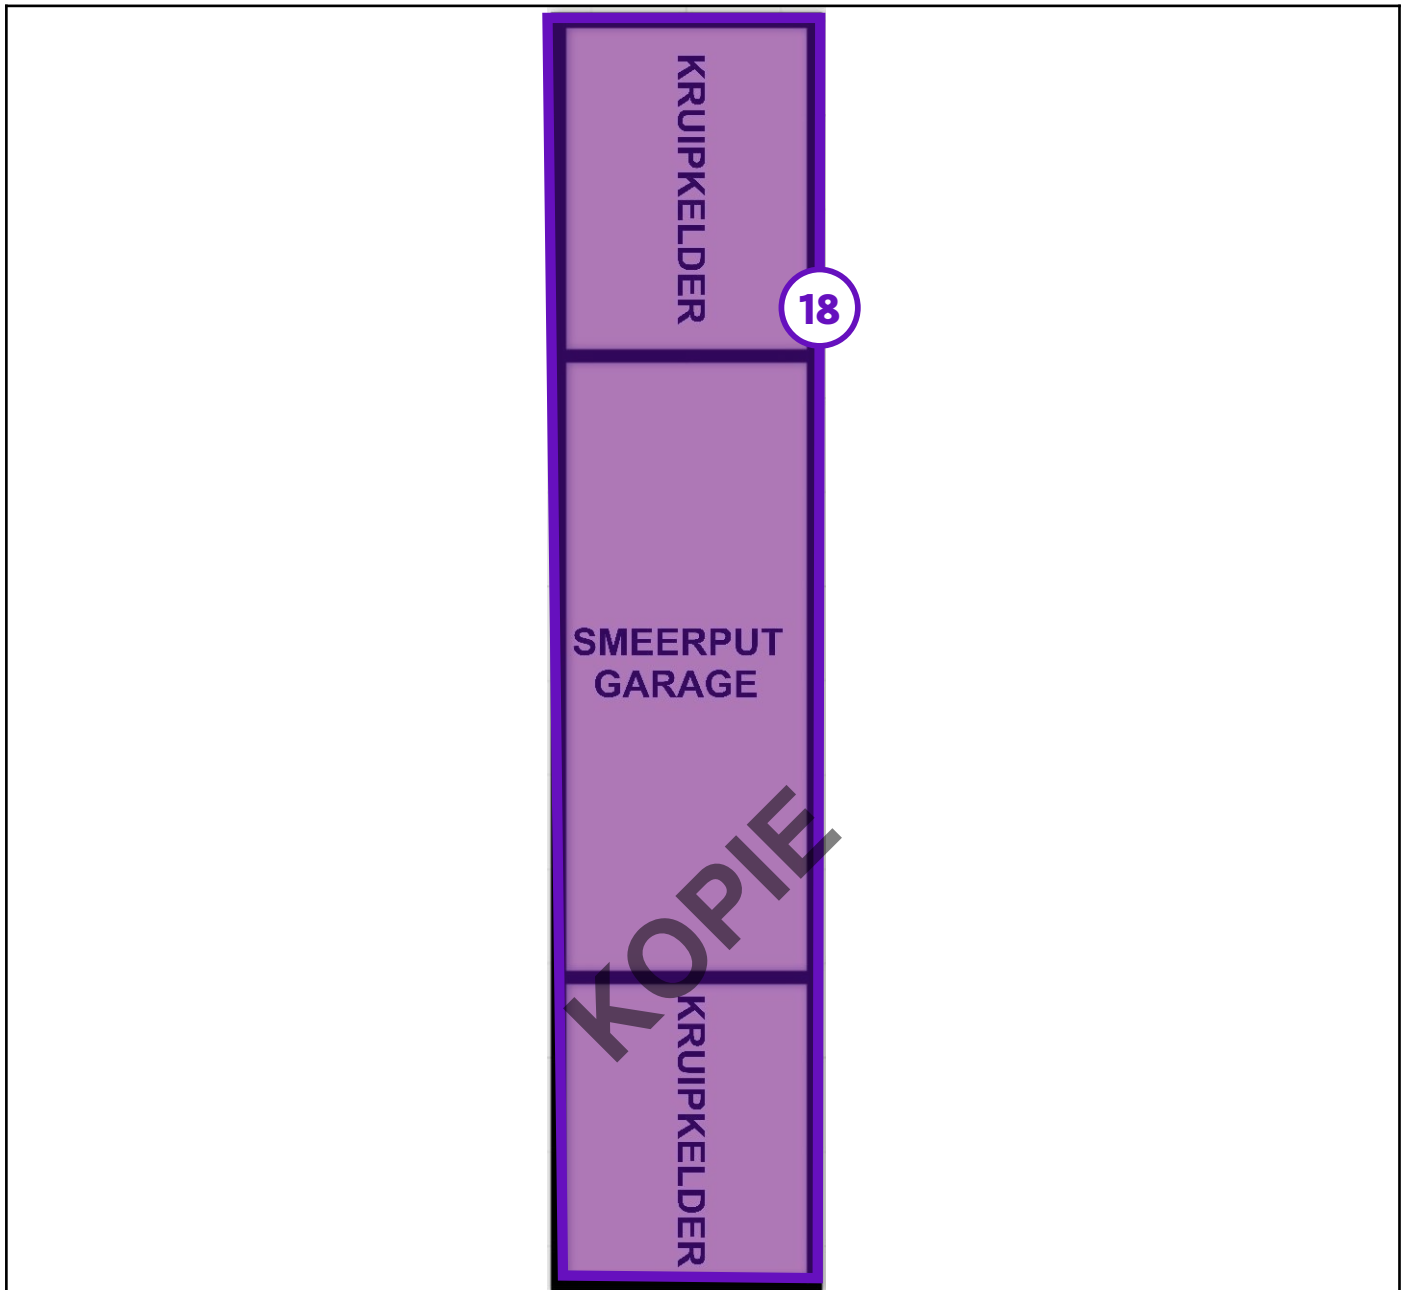
## Plan 1.2: Plan van de smeerput en kruipkelder

Beschrijving	Type	Actie
18. Leiding-, verluchting-, wacht- en/of afvoerbuizen	Advies	-

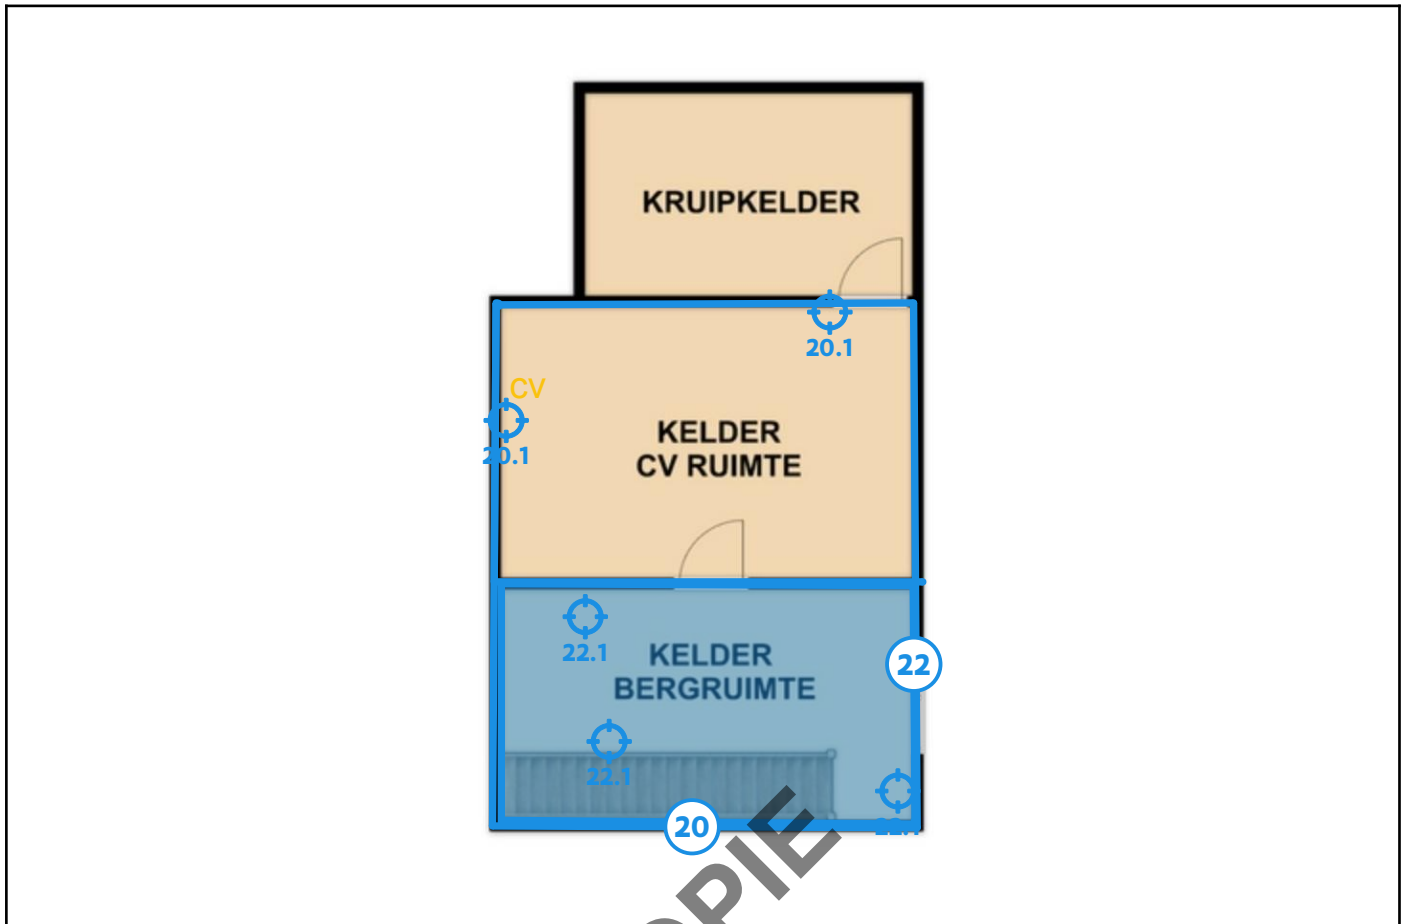
## Plan 1.3: Plan van de kelder

Beschrijving	Type	Actie
20. Pleisterwerk wanden - cementering	Geen asbest	-
20.1 Code: 9349583	Mengmonster	-
22. Pleisterwerk plafonds kalk	Geen asbest	-
22.1 Code: 9349584	Mengmonster	-

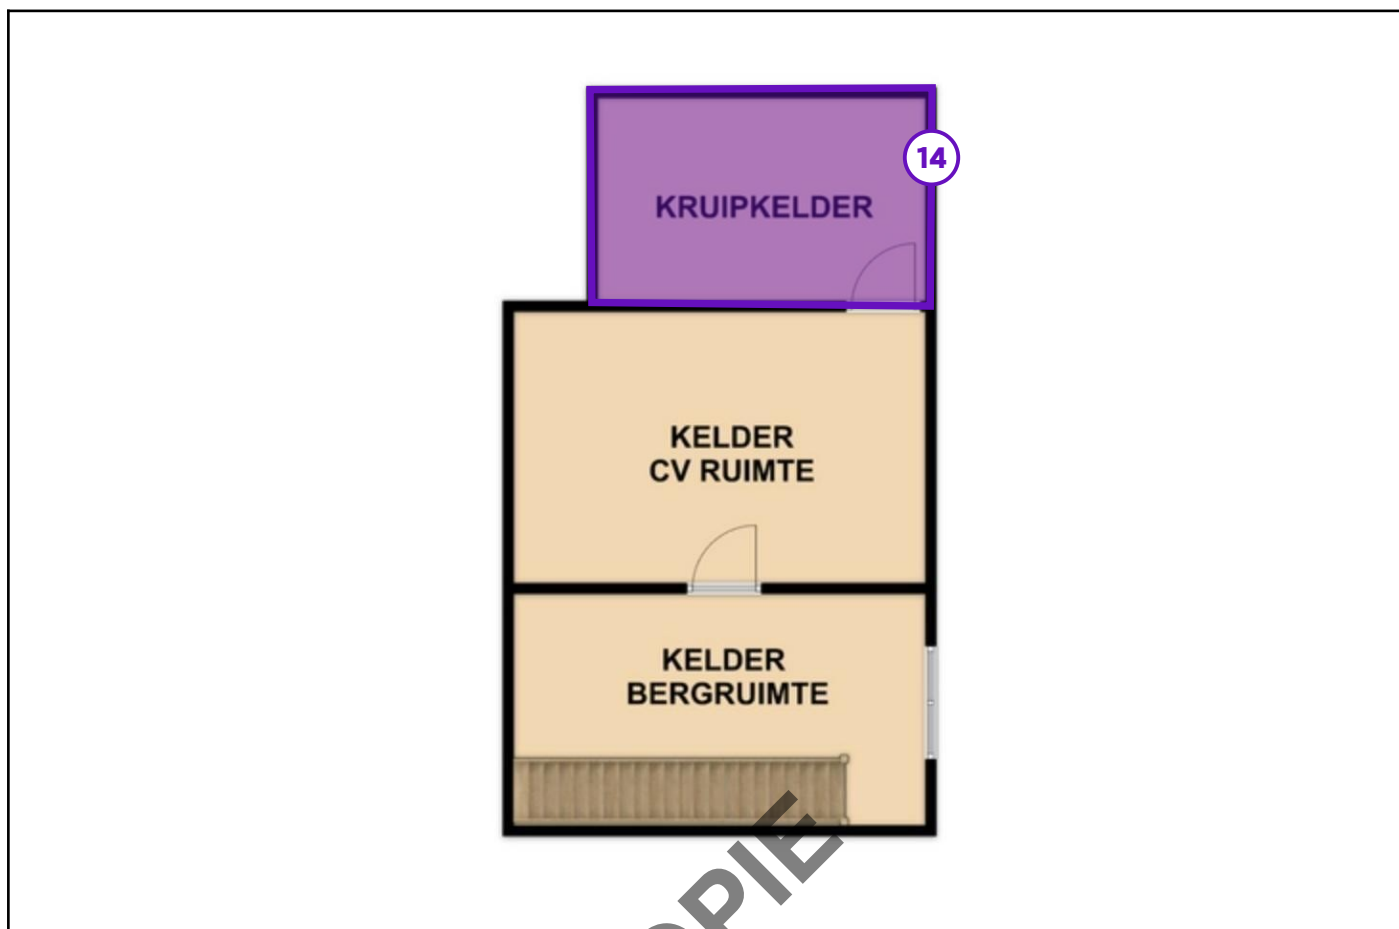
## Plan 1.5: Plan van de kelder

Beschrijving	Type	Actie
14. Kruipkelder	Beperking	-

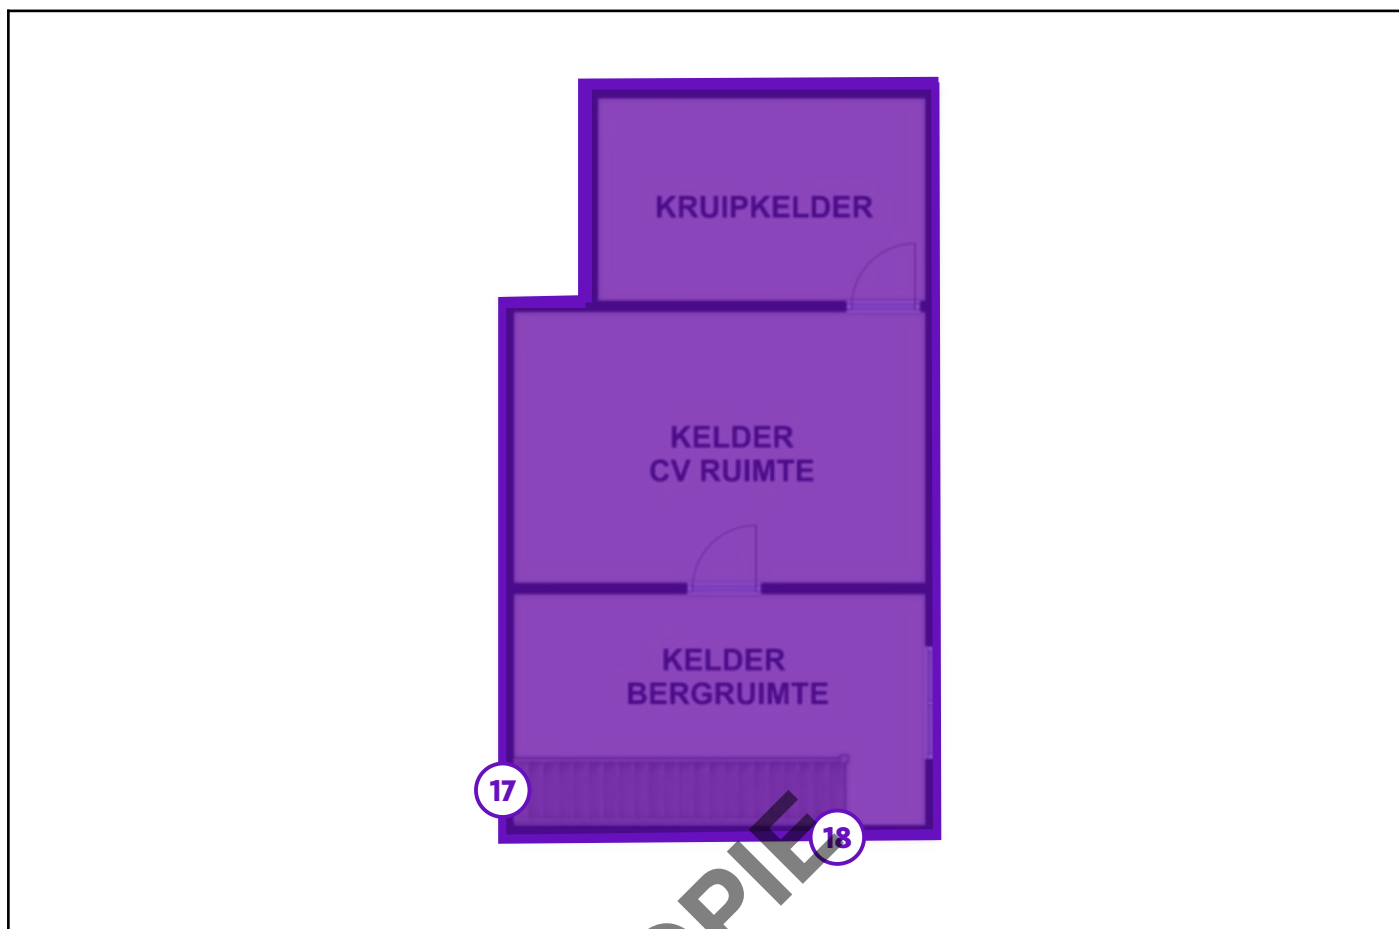
## Plan 1.6: Plan van de kelder

Beschrijving	Type	Actie
17. Onderliggende vloeren, tegels - lijm (vloeren, wanden en plinten)	Advies	-
18. Leiding-, ventilatie-, wacht- en/of afvoerbuizen	Advies	-

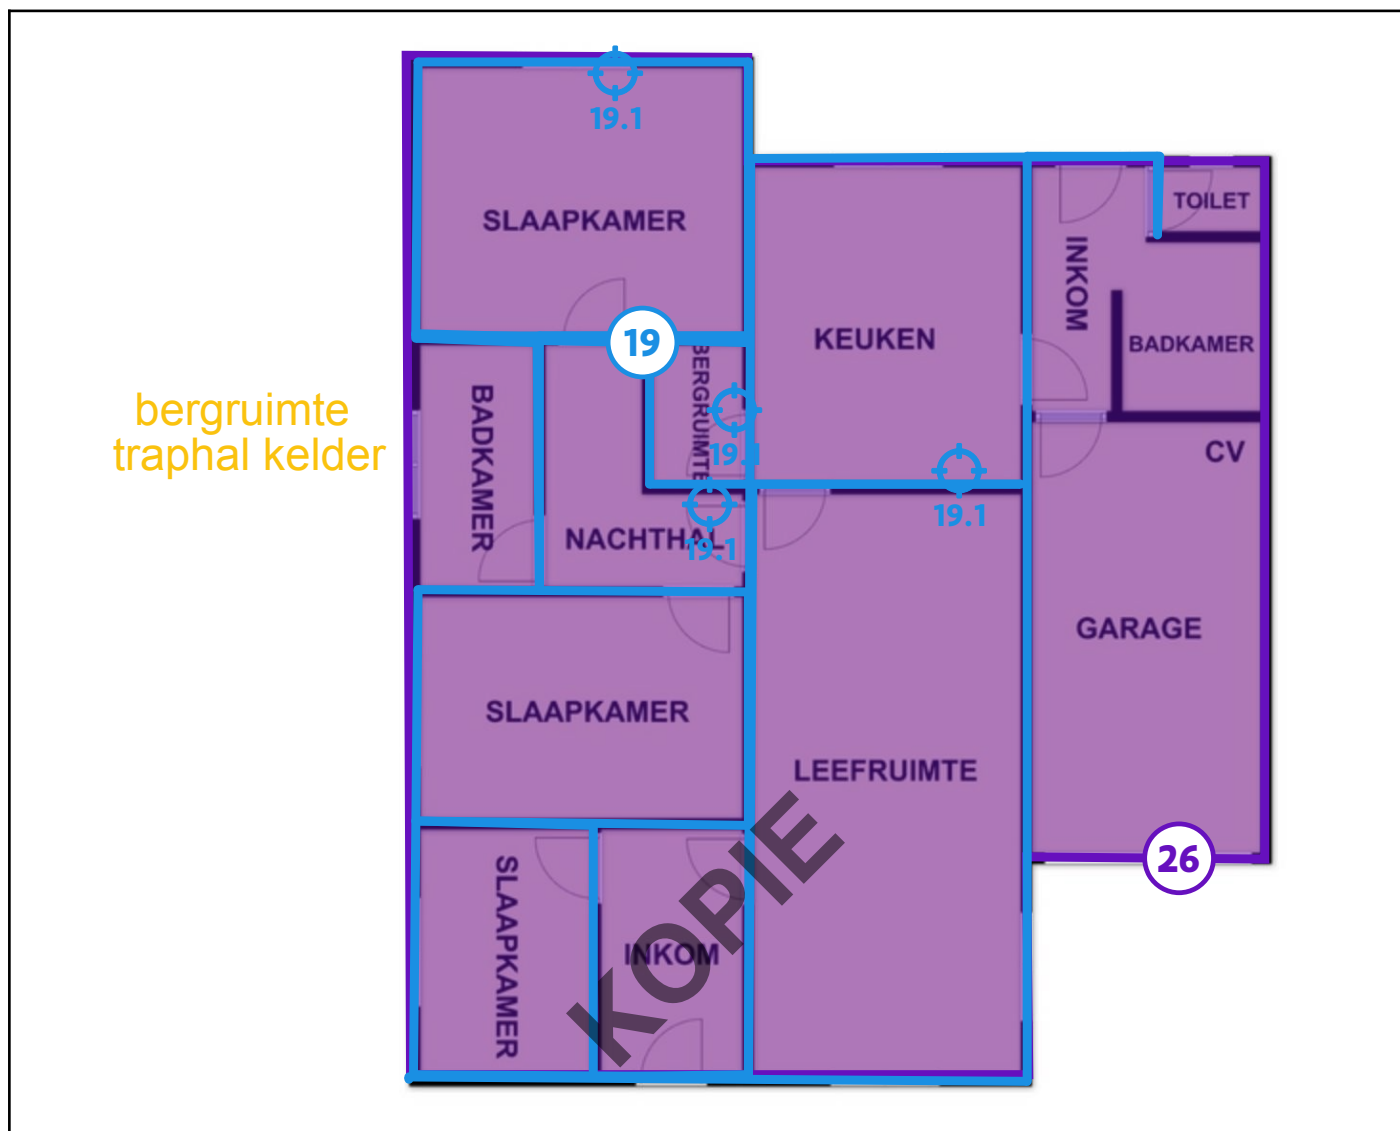
## Plan 1.7: Plan van het gelijkvloers

Beschrijving	Type	Actie
19. Pleisterwerk muren kalk	Geen asbest	-
19.1 Code: 9349582	Mengmonster	-
26. Pleisterwerk aan het plafond (niet waarneembaar)	Overige ruimte of materiaal	-

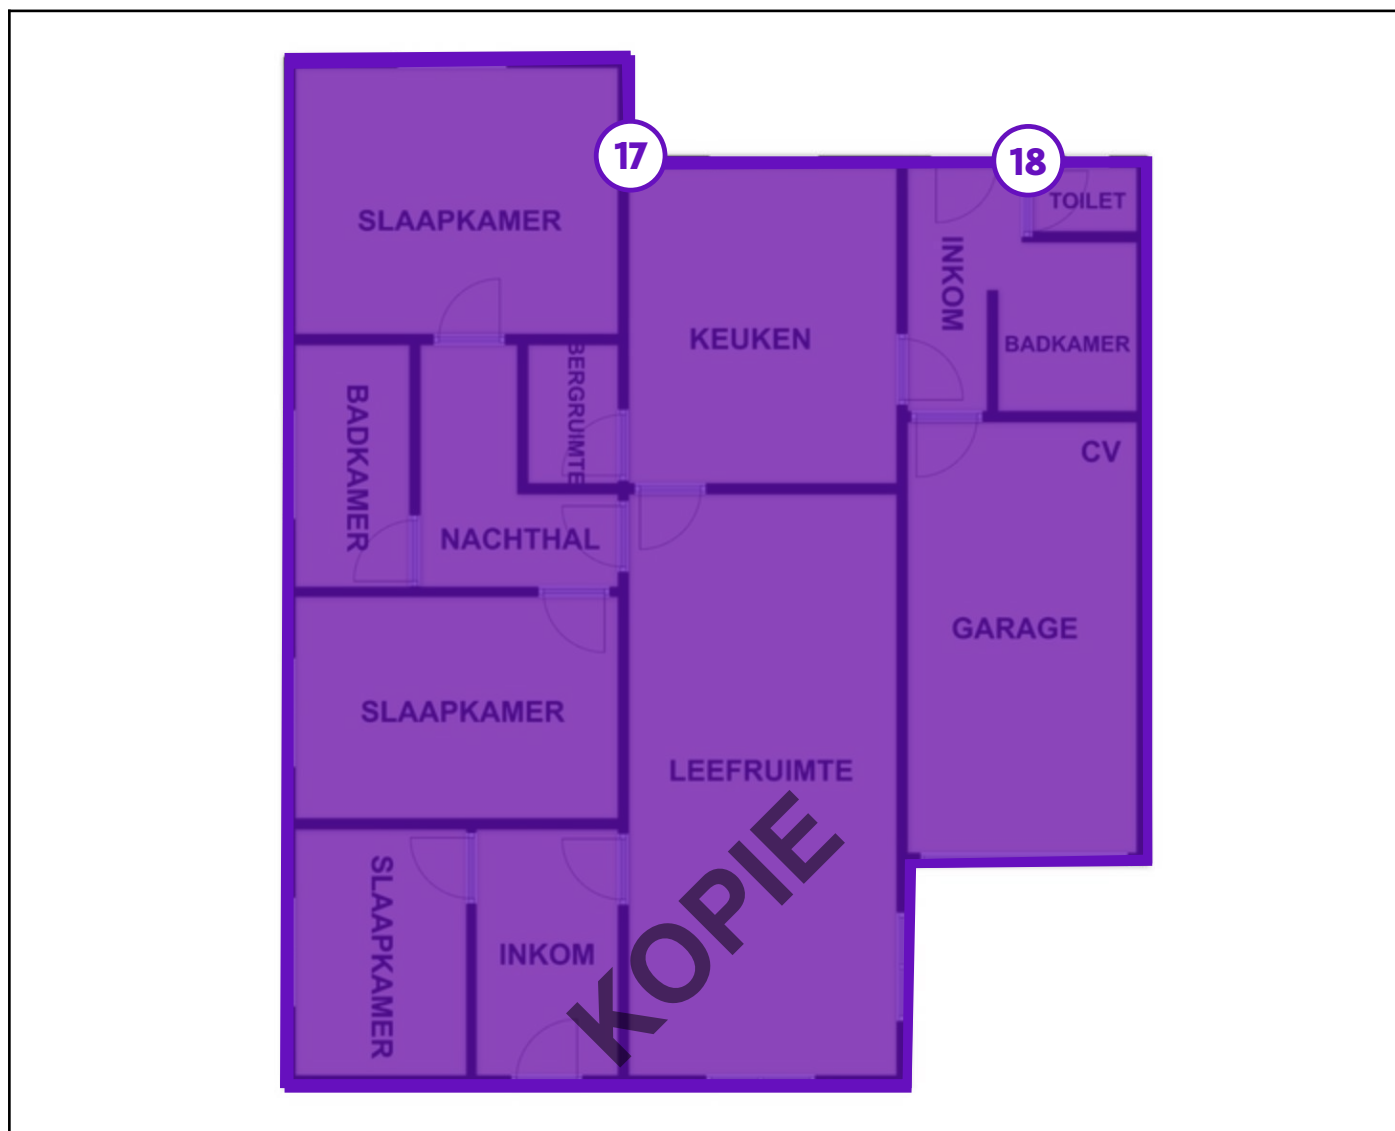
## Plan 1.12: Plan van het gelijkvloers

Beschrijving	Type	Actie
17. Onderliggende vloeren, tegels - lijm (vloeren, wanden en plinten)	Advies	-
18. Leiding-, ventilatie-, wacht- en/of afvoerbuizen	Advies	-

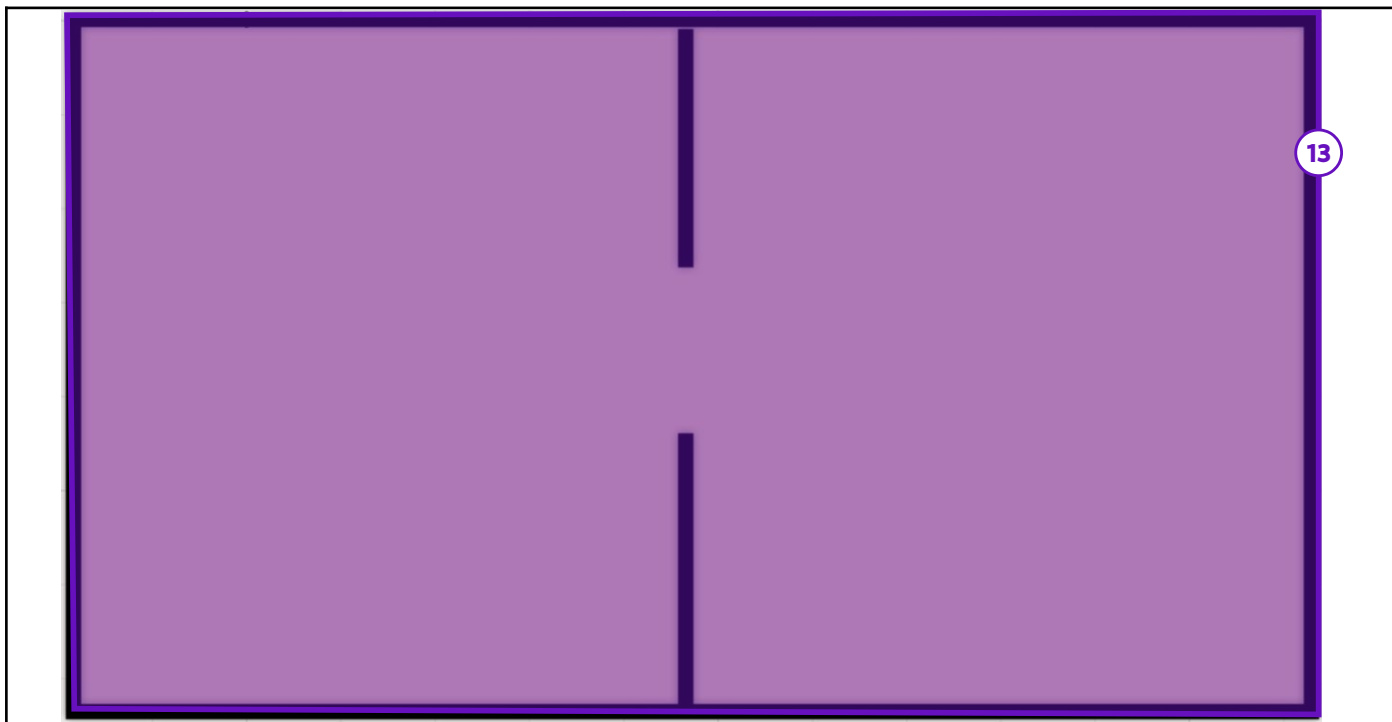
## Plan 1.14: Plan van de zolderruimte

Beschrijving	Type	Actie
13. Zolderruimte niet volledig toegankelijk	Beperking	-

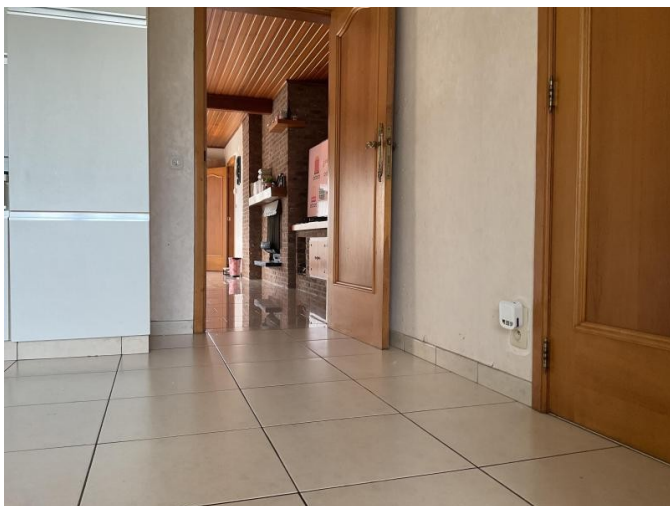
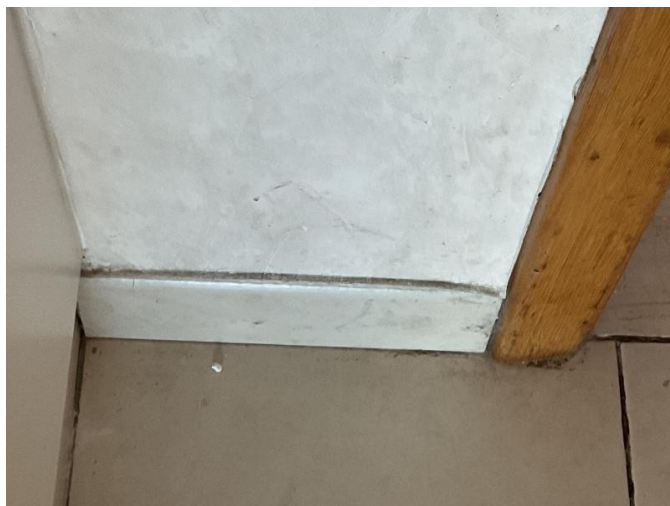
## Fiche 19: Pleisterwerk muren kalk

Geen asbest

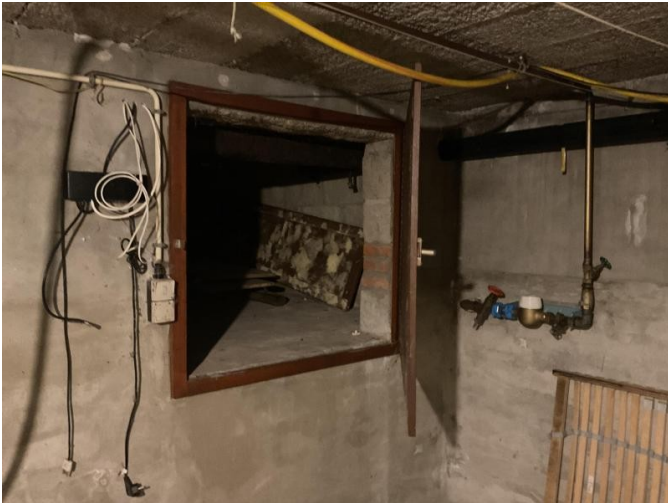
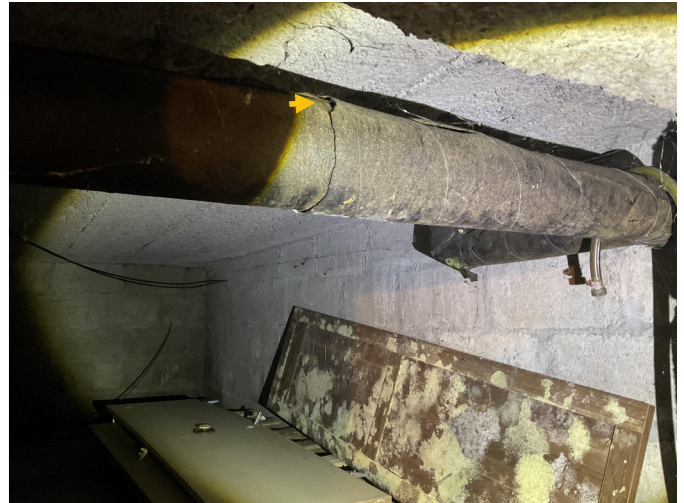
## Fiche 21: Leidingisolatie (bitumen)

Geen asbest

Beschrijving	Leidingisolatie (bitumen)
Omgeving	Binnen
Primaire drager	HVAC infrastructuur en uitrusting
Bindmiddel van materiaal	Bitumen (roofing, teer, asfalt)
Gebondenheid op basis van bindmiddel	Hecht
Hoeveelheid (lengte - omtrek - dikte - aantal)	<ul style="list-style-type: none"><li>• 12,00 m - 30,00 cm - 1,00 cm - 1 stuk</li></ul>
Totaal volume	0,036 m <sup>3</sup>
Identificatiemethode	Een monstername door de asbestdeskundige met laboanalyse door een asbestlabo.
Destructieve handeling voor identificatie	Nee
Opmerking	Staalname in de ingang van de kruipkelder

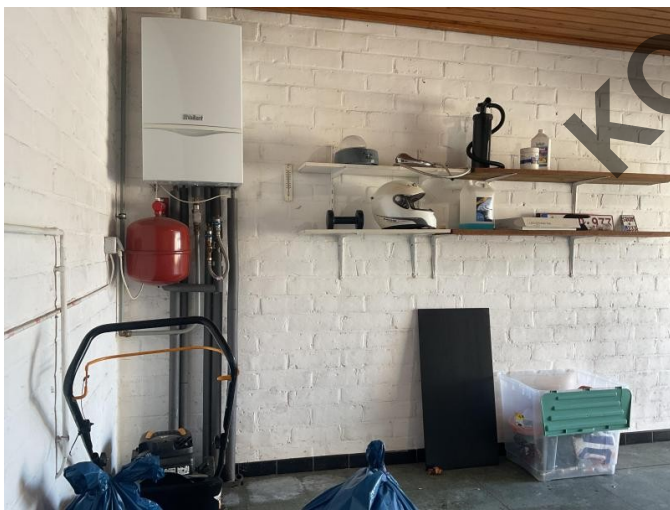
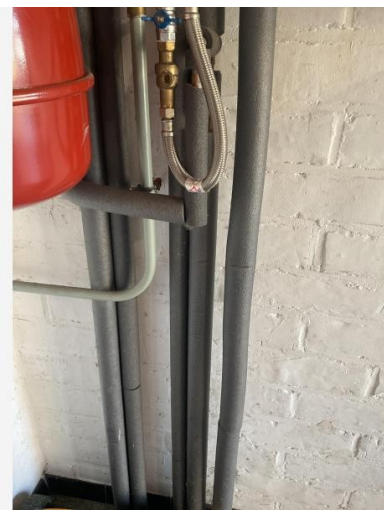
### Fiche 23: Leidingisolatie (niet verdacht)

Beschrijving	Notitie	Terug te vinden op plannen
Fiche 23: Leidingisolatie (niet verdacht)	De leidingisolatie is niet-asbestverdacht, clickmouse, in de garage	Plan 1.8: Plan van het gelijkvloers
Fiche 24: Dakbedekking (niet verdacht)	De dakbedekking is niet asbestverdacht, achteraan de woning,  Pvc afdak	Plan 1.16: Plan van het dak
Fiche 25: CV-ketel (niet verdacht) gasketel in de garage	De CV-ketel (dichtingen, isolerend materiaal) is niet asbestverdacht.  Gasketel, in de garage	-

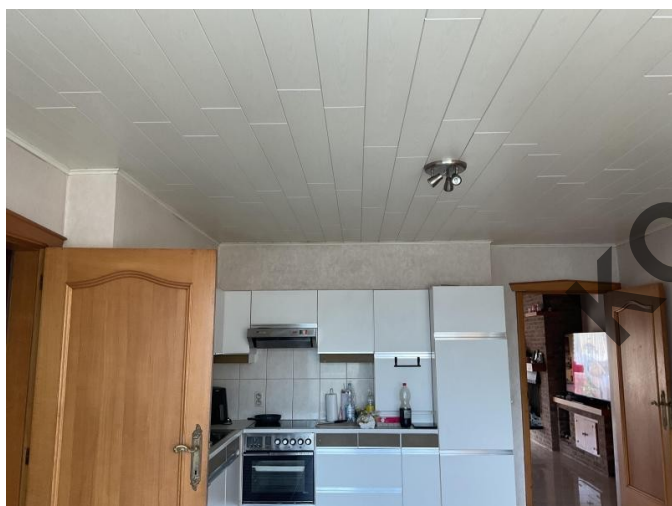
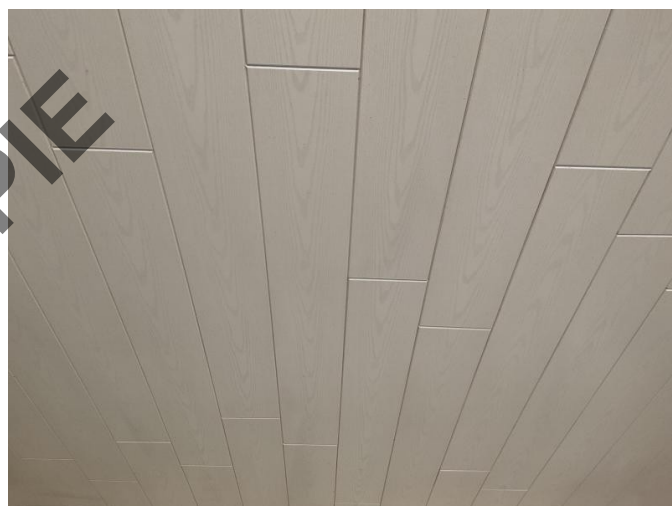
### Fiche 26: Pleisterwerk aan het plafond (niet waarneembaar)

Beschrijving	Notitie	Terug te vinden op plannen
Fiche 26: Pleisterwerk aan het plafond (niet waarneembaar)	Er is geen pleisterwerk waarneembaar op volgende verplichte staalname locaties:  in het volledige woongedeelte  Bijkomend onderzoek sterk aan te raden, bij toekomstige renovatiewerken	Plan 1.7: Plan van het gelijkvloers

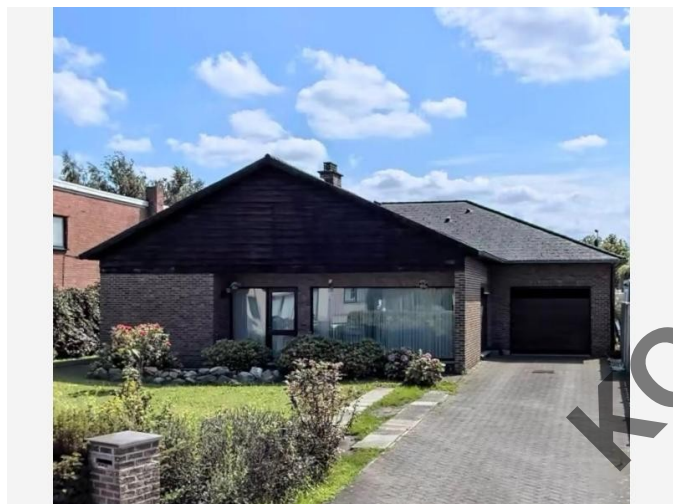
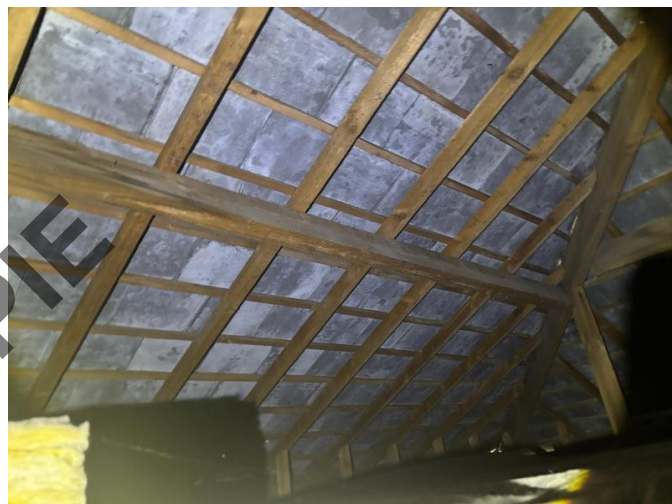
### Fiche 27: Geen onderdak aangetroffen

Beschrijving	Notitie	Terug te vinden op plannen
Fiche 27: Geen onderdak aangetroffen	Er is vanaf de zolderruimte geen onderdak vast te stellen.	Plan 1.16: Plan van het dak
Fiche 28: Liftinfrastructuur (niet aanwezig)	Er is geen liftinfrastructuur aanwezig op de inspectielocatie.	-
