Asbestinventarisatetest

Hanekapstraat 40, 3920 Lommel

Attestnummer : 20250917-000445.000

Asbestveilig (maar mogelijk niet asbestvrij)

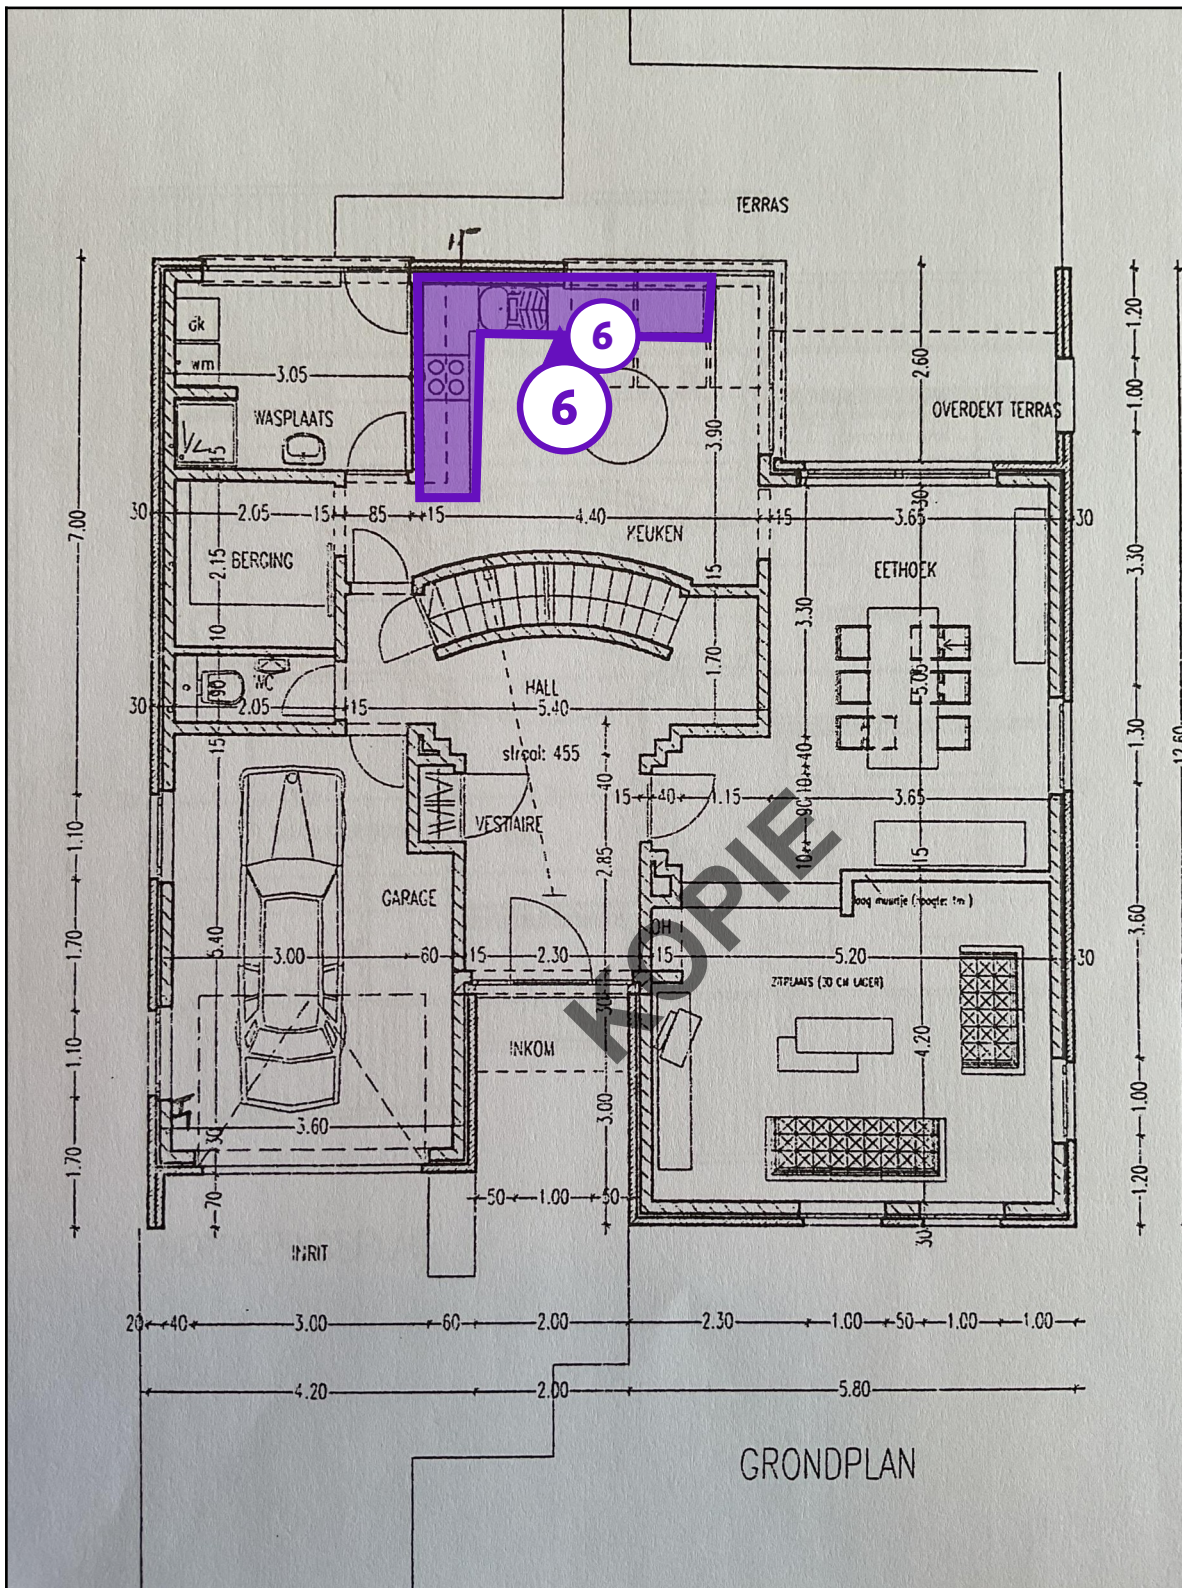
Plan 1.2: Plan van het gelijkvloers

6. Antidreun folies in bitumen	Advies	-
--------------------------------	--------	---

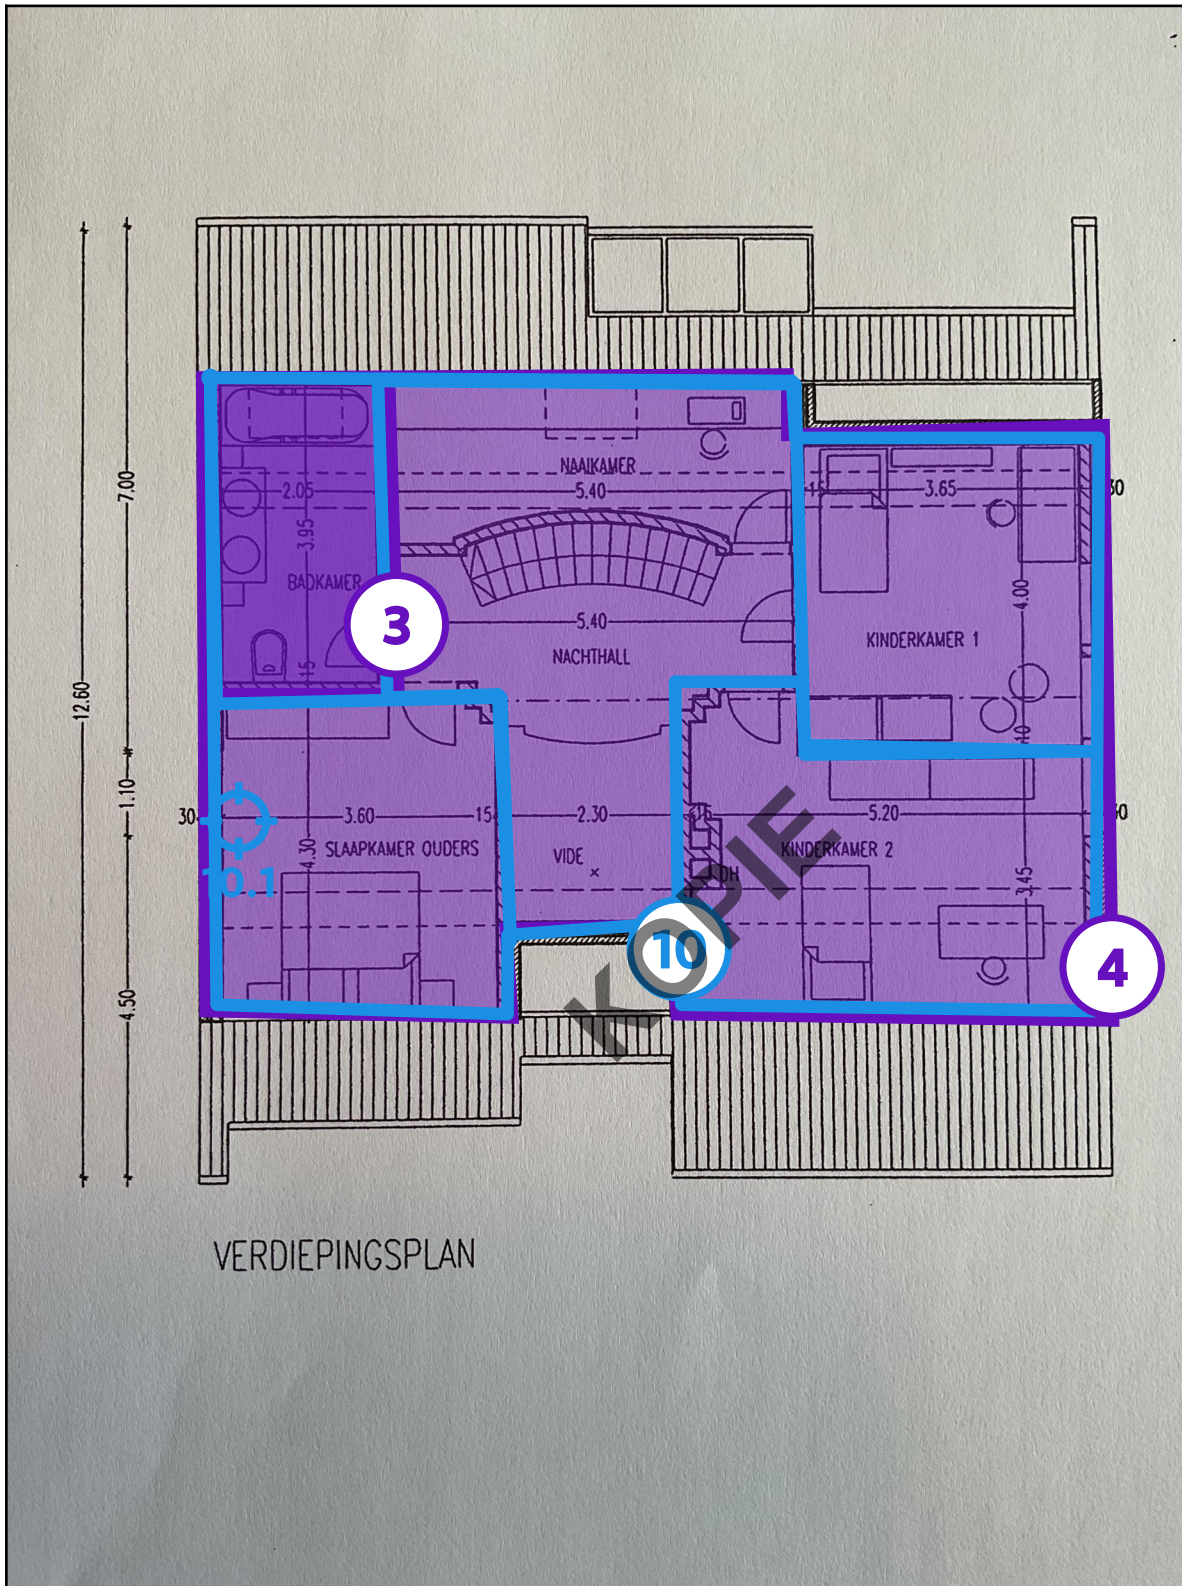
Plan 1.3: Plan van de eerste verdieping

3. Gipskarton platen badkamer	Advies	-
4. Pleisterwerk plafond - eerste verdieping	Advies	-
10. Pleisterwerk muren	Geen asbest	-
10.1 Code: 8986552	Mengmonster	-

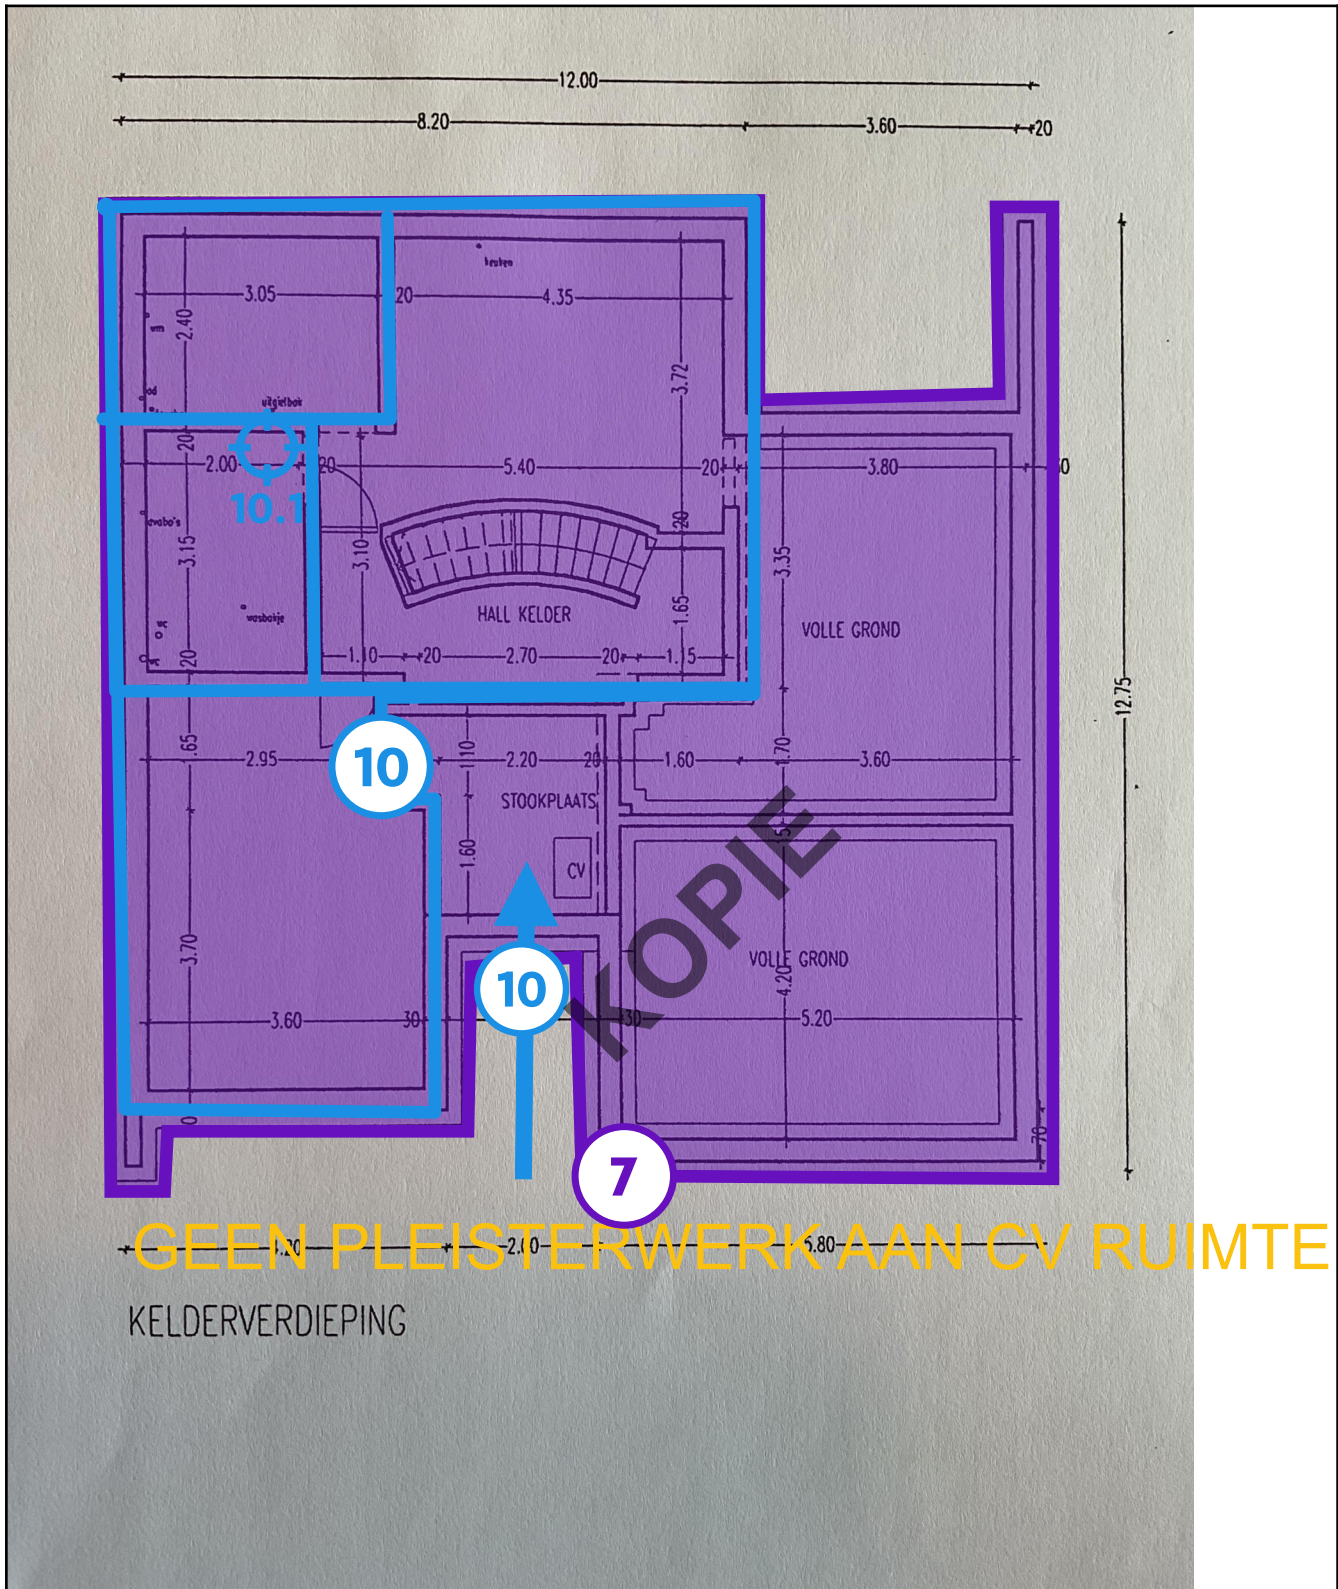
Plan 1.4: Plan van de kelder

7. Pvc buizen	Advies	-
10. Pleisterwerk muren	Geen asbest	-
10.1 Code: 8986552	Mengmonster	-

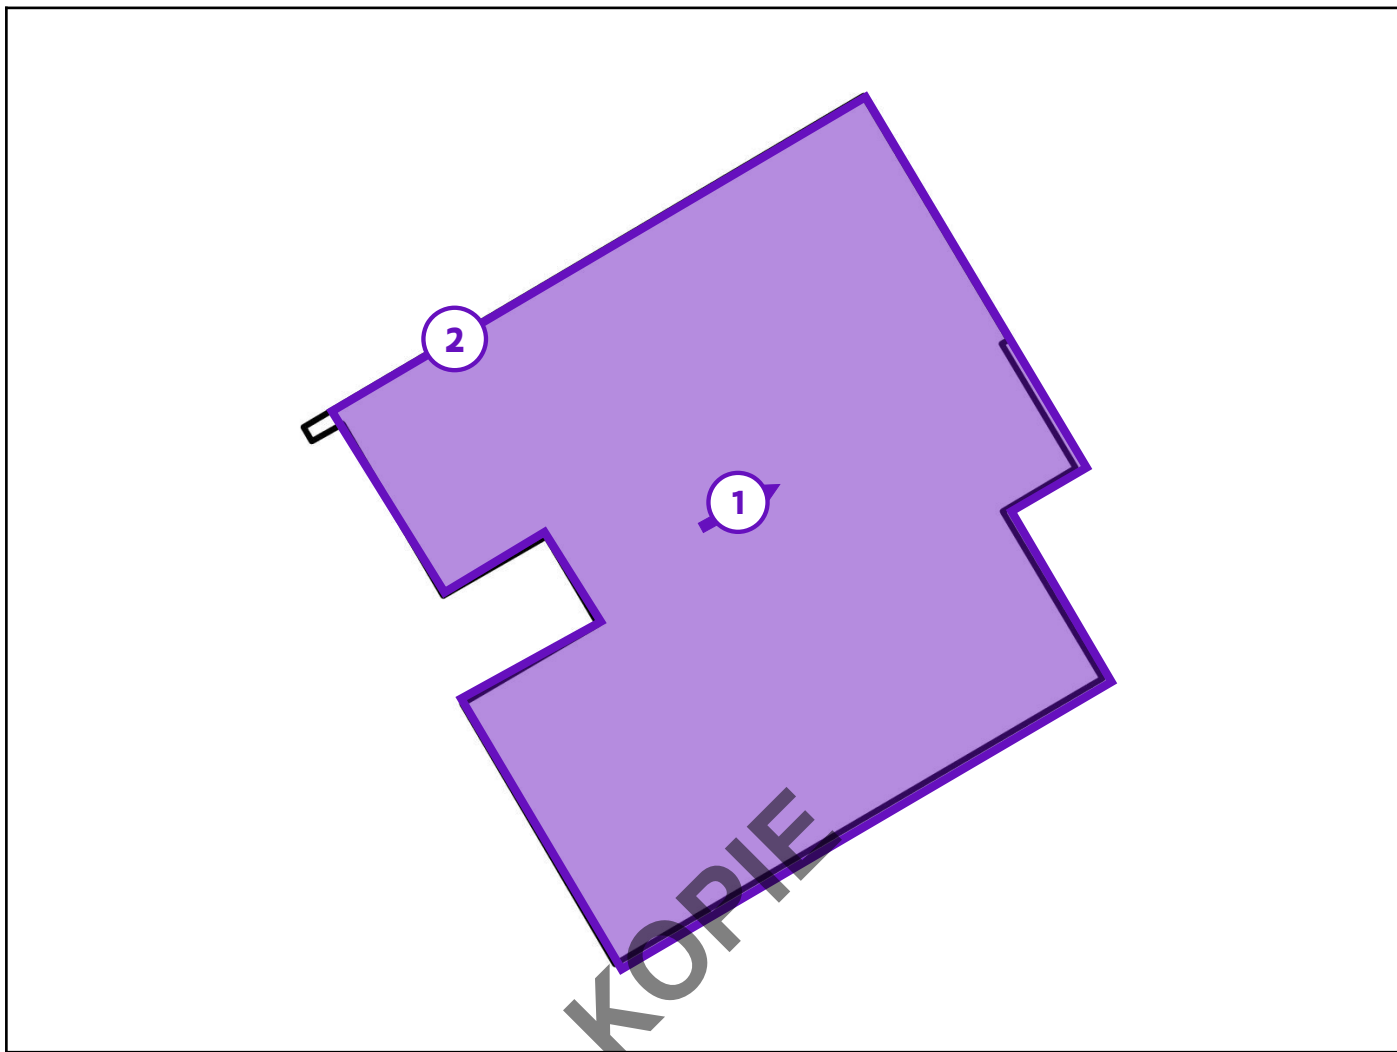
Plan 1.5: Plan van het dak

Beschrijving	Type	Actie
1. Binnenzijde schouw	Beperking	-
2. Onderdak woning	Advies	-

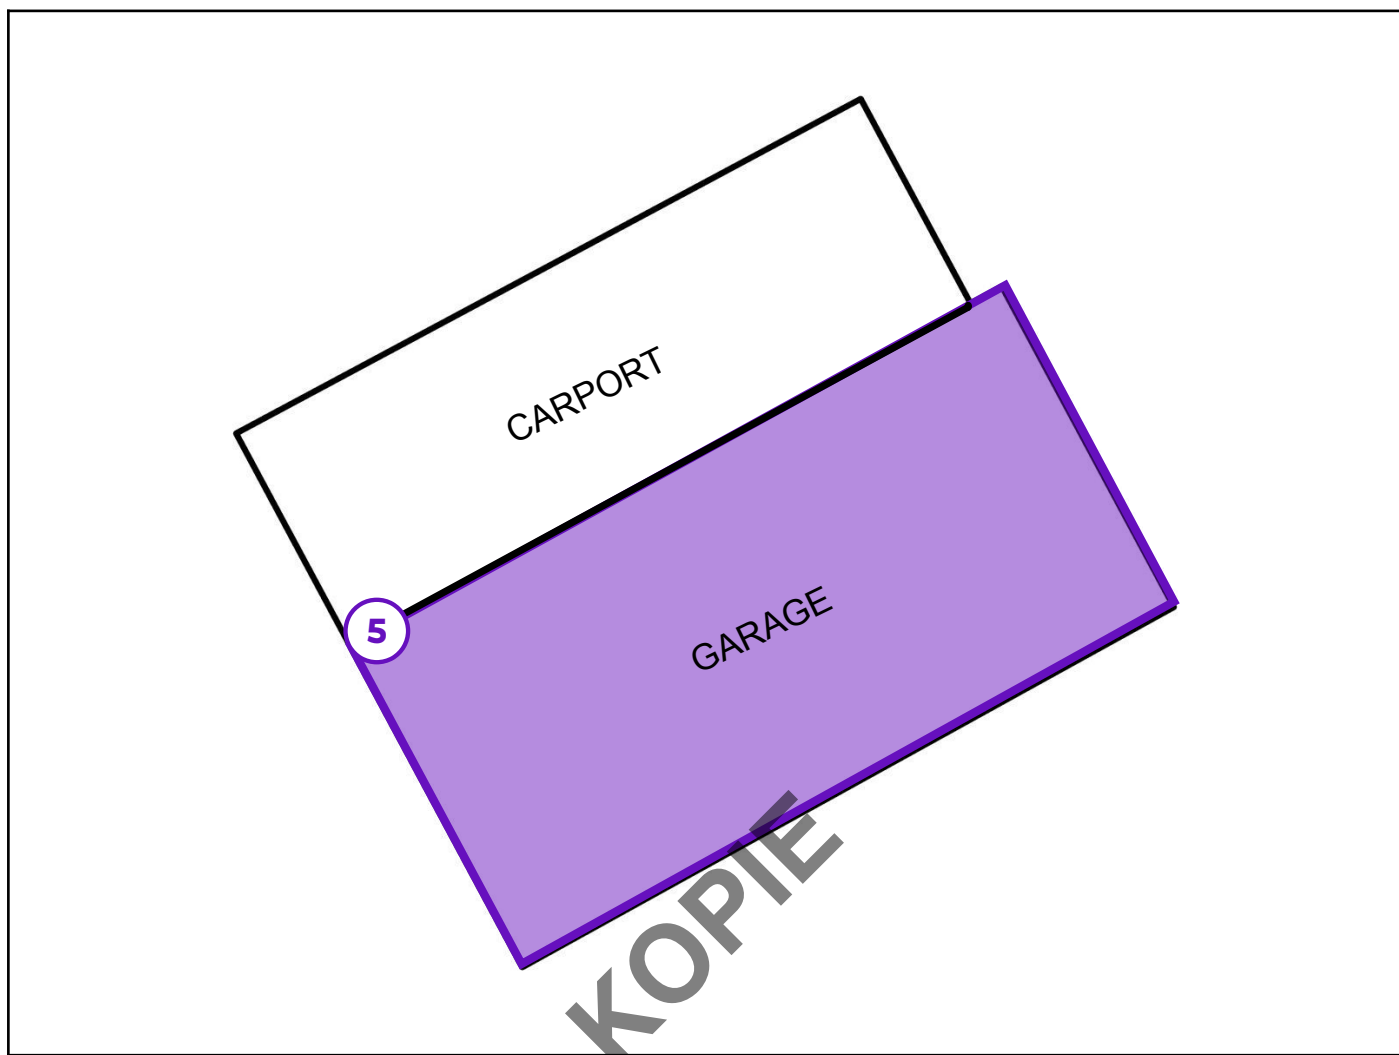
Plan 2.1: Plan van de garage en de carport

Beschrijving	Type	Actie
5. Onderdak garage	Advies	-

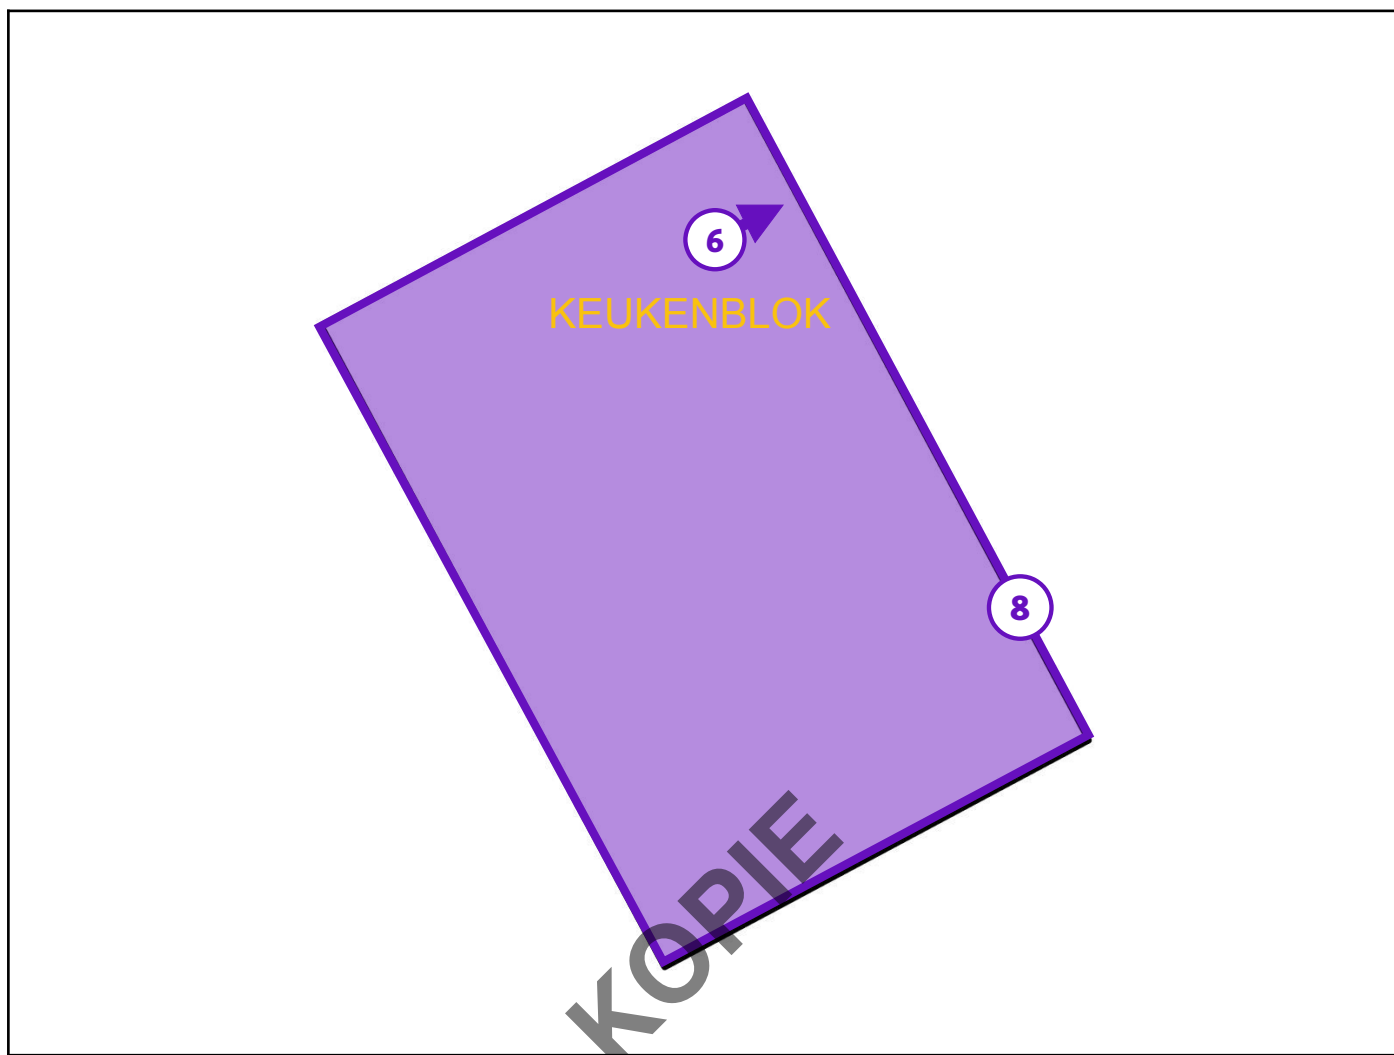
Plan 3.1: Plan van de tuinkamer

Beschrijving	Type	Actie
6. Antidreun folies in bitumen	Advies	-
8. Epdm dak - tuinkamer	Advies	-
