# Asbestinventarisatetest

Torenstraat 18, 3910 Pelt

Attestnummer : 20251114-000105.000

Uitgegeven op : 14.11.2025

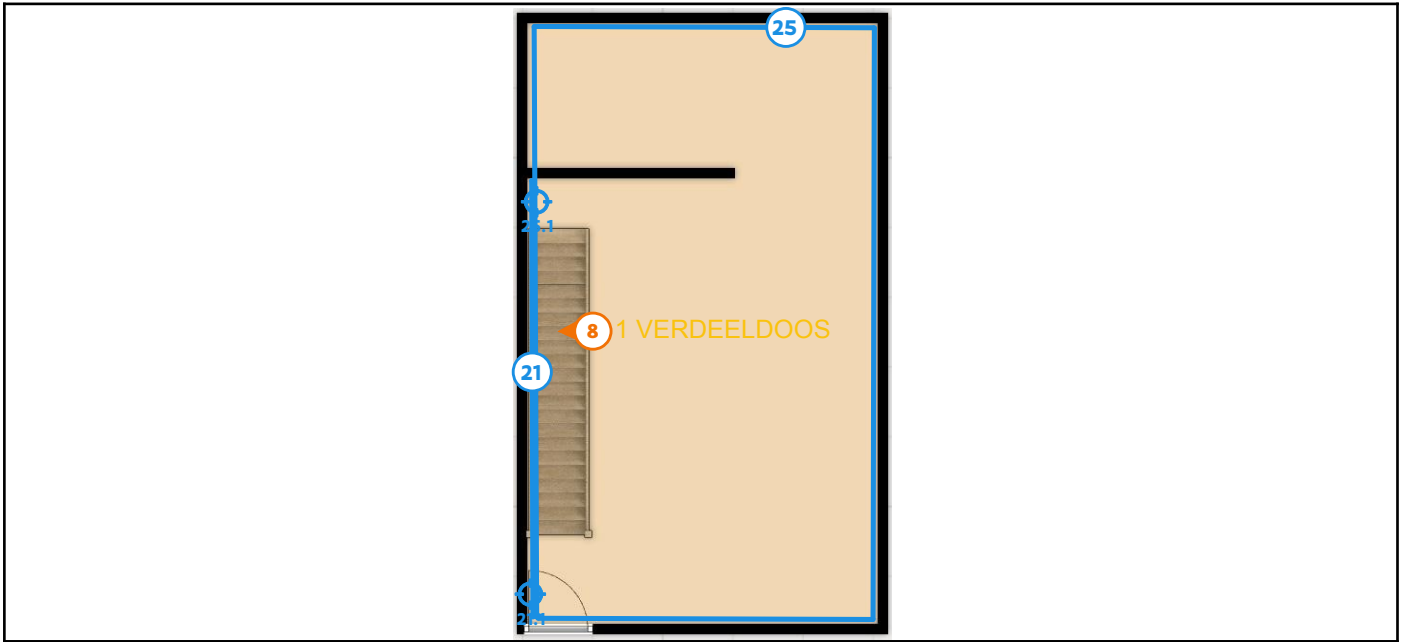
## Plan 1.14: Plan van de kelder

Beschrijving	Type	Actie
8. Bakeliet schakelaars/stopcontacten en een verdeeldoos	Asbestmateriaal	<a href="#">Verwijderen</a>
21. Pleisterwerk muren woning	Geen asbest	-
21.1 Code: 9089955	Mengmonster	-
25. Pleisterwerk muren woning (cementeringslaag)	Geen asbest	-
25.1 Code: 9089956	Mengmonster	-

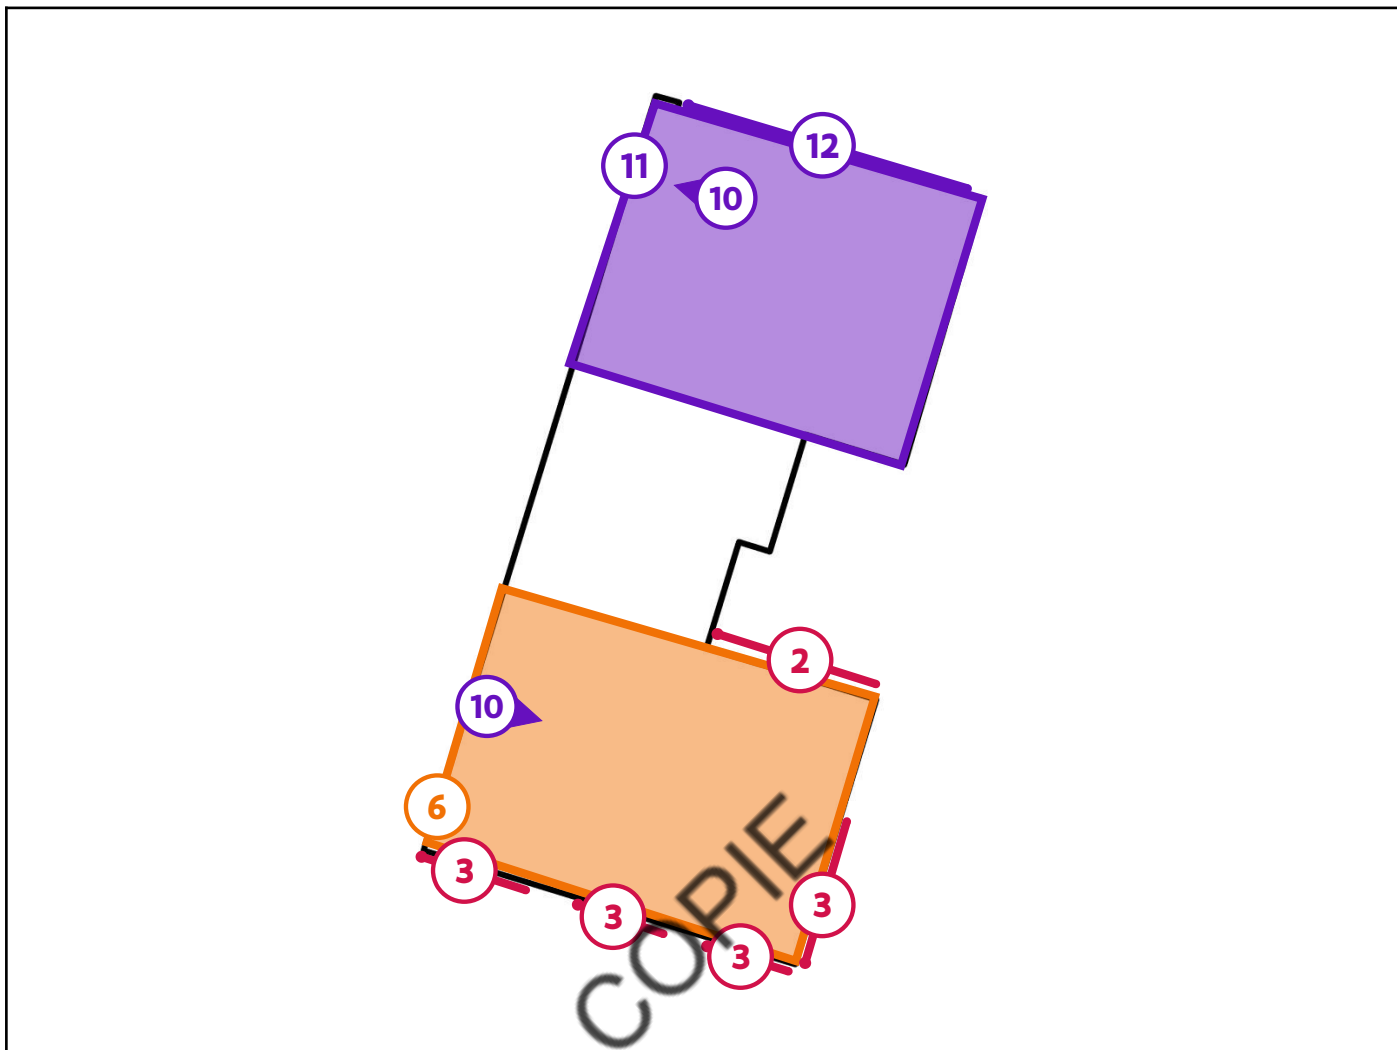
## Plan 1.18: Plan van het dak en de buitenzijde

Beschrijving	Type	Actie
2. Mos/sediment in de dakgoot	Asbestmateriaal	Dringend verwijderen
3. Stopverf glas schrijnwerk	Asbestmateriaal	Dringend verwijderen
6. Golfplaten dak werkhuis	Asbestmateriaal	Verwijderen
10. Schouw binnenzijde	Beperking	-
11. Dak (beperking)	Beperking	-
12. Tegellijm wandtegels buiten	Advies	-

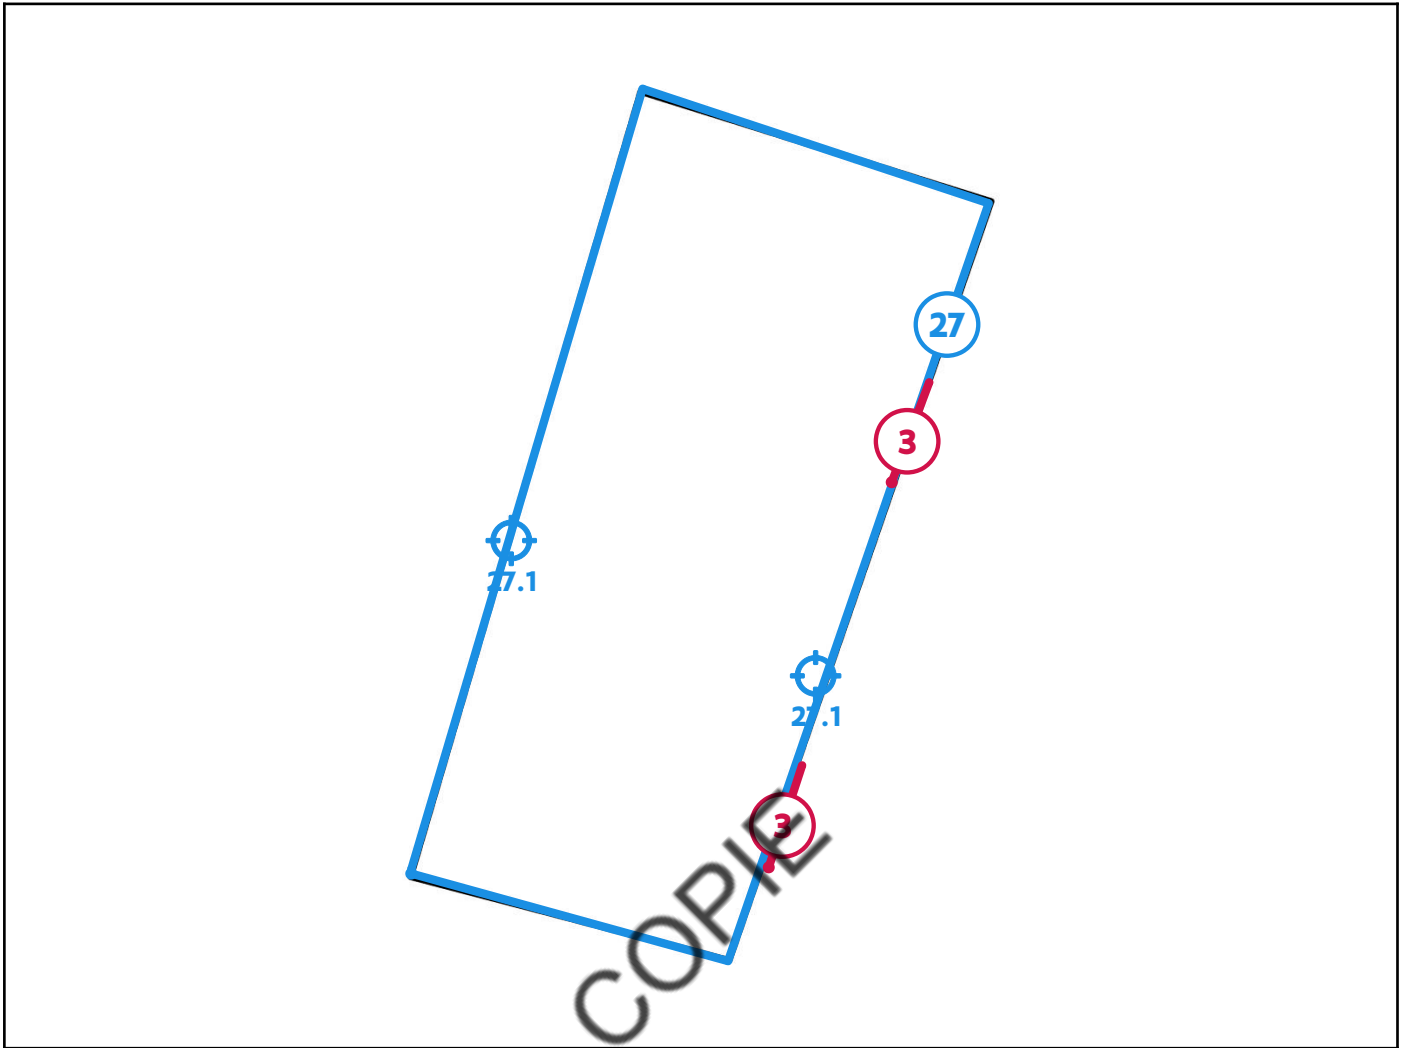
## Plan 2.1: Plan van de garage

Beschrijving	Type	Actie
3. Stopverf glas schrijnwerk	Asbestmateriaal	Dringend verwijderen
27. Pleisterwerk muren garage (cementeringslaag)	Geen asbest	-
27.1 Code: 9089958	Mengmonster	-

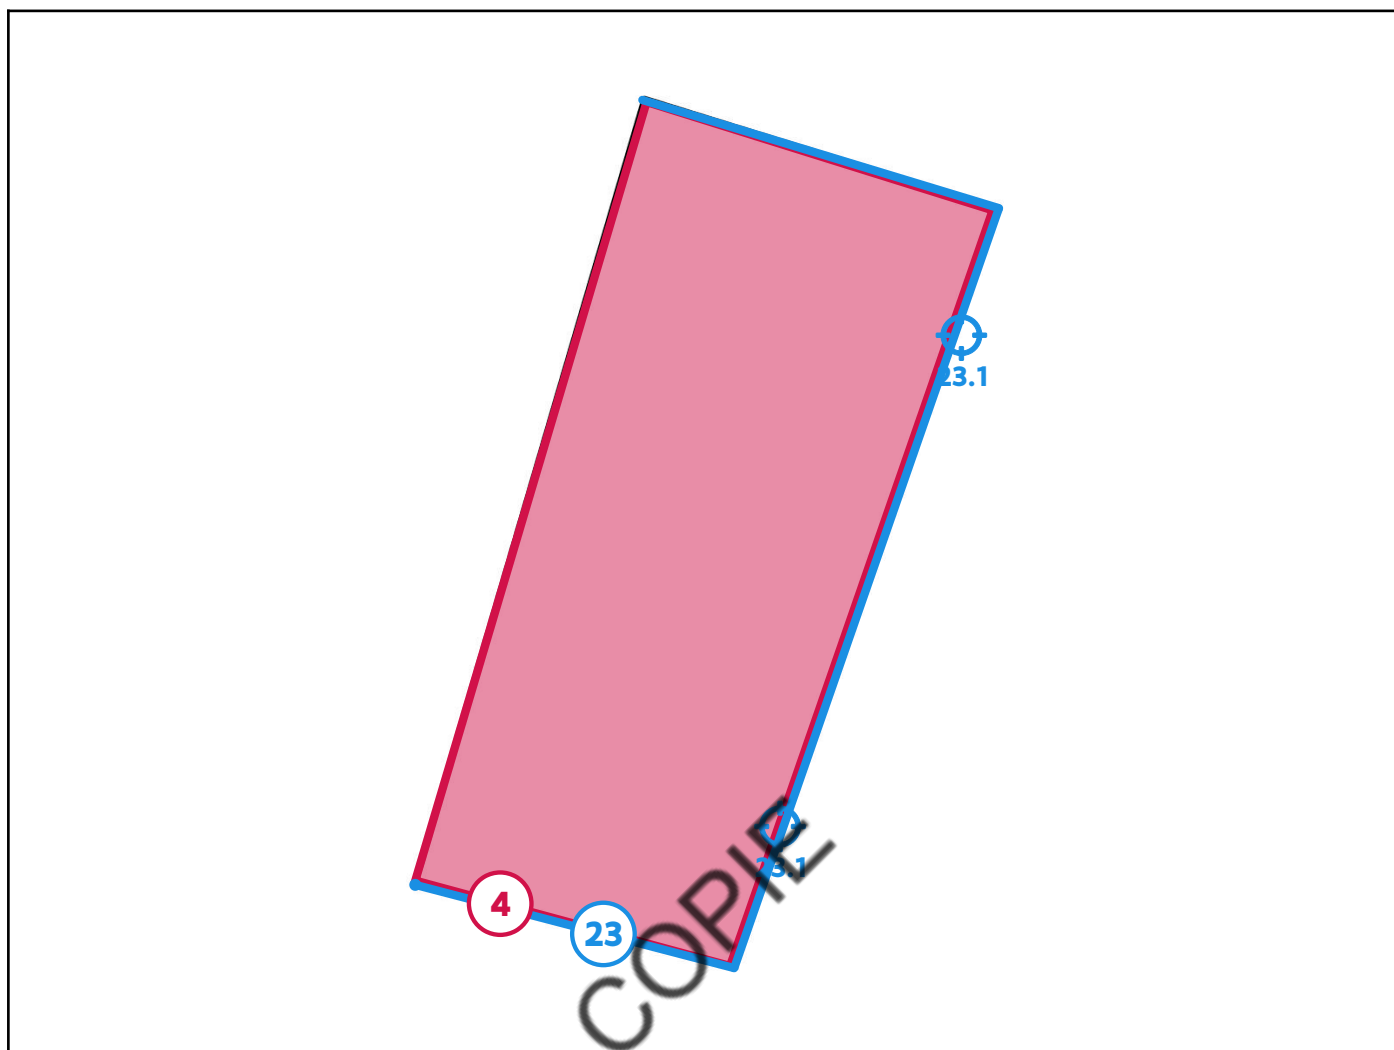
## Plan 2.2: Plan van de garage

Beschrijving	Type	Actie
4. Golfplaten dak garage	Asbestmateriaal	Dringend verwijderen
23. Crepi garage	Geen asbest	-
23.1 Code: 9089962	Mengmonster	-

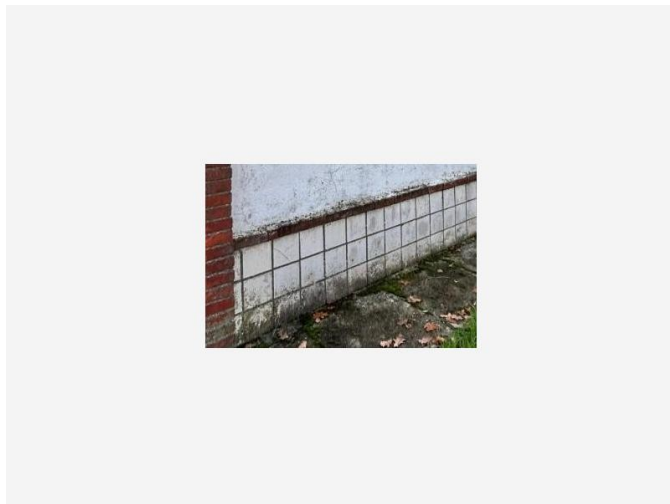
de tegels zijn afgewerkt met intacte tegels zonder zichtbare beschadigingen. Inspectie van de onderliggende lijmlaag is niet mogelijk zonder uitbreiding naar een destructief onderzoek.

Basis voor advies	Beoordeling op basis van expertise, zonder een vaststelling door de asbestdeskundige.
Primaire drager	Wand buitenschil
(Asbest)materiaal	In-situ afwerkingslagen - Lijmlaag
Bindmiddel	Cement
Gebondenheid bindmiddel	Hecht

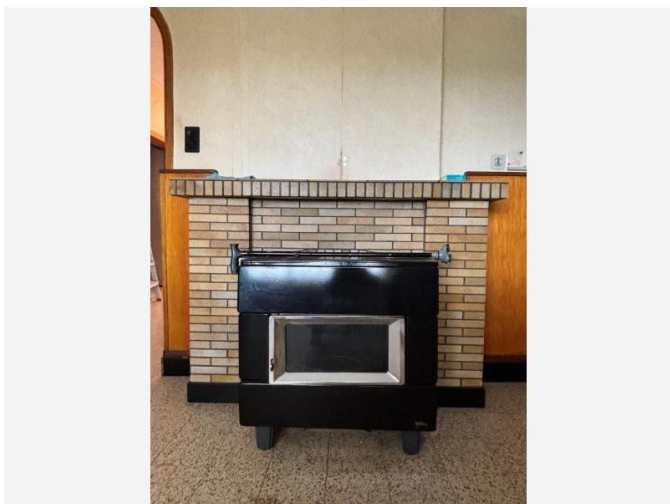
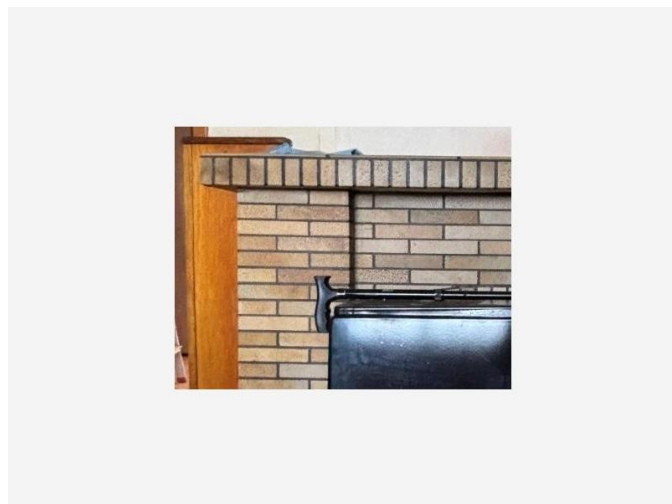
de stenen zijn intact zonder zichtbare beschadigingen. Inspectie van de onderliggende lijmlaag is niet mogelijk zonder uitbreiding naar een destructief onderzoek.

Basis voor advies	Beoordeling op basis van expertise, zonder een vaststelling door de asbestdeskundige.
Primaire drager	Binnenwand
(Asbest)materiaal	In-situ afwerkingslagen - Lijmlaag
Bindmiddel	Cement
Gebondenheid bindmiddel	Hecht

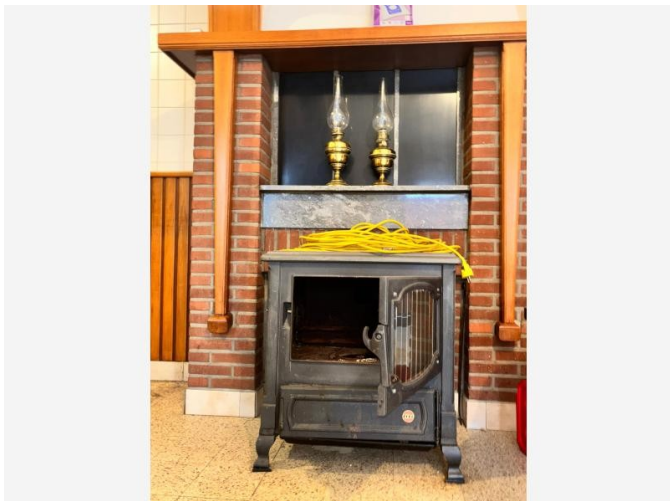
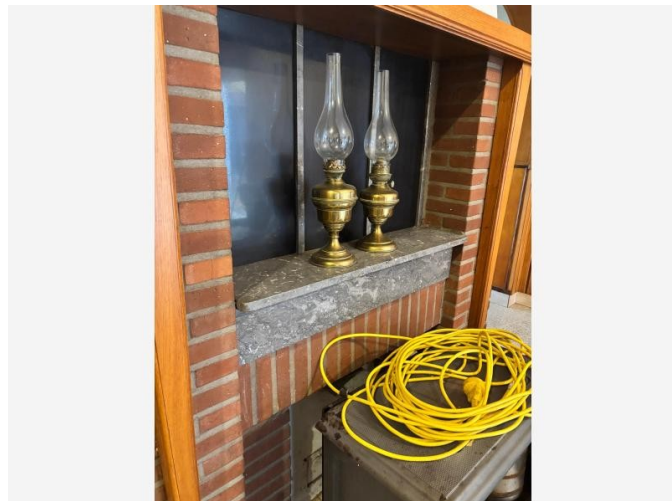
de stenen zijn intact zonder zichtbare beschadigingen. Inspectie van de onderliggende lijmlaag is niet mogelijk zonder uitbreiding naar een destructief onderzoek.

Basis voor advies	Beoordeling op basis van expertise, zonder een vaststelling door de asbestdeskundige.
Primaire drager	Binnenwand
(Asbest)materiaal	In-situ afwerkingslagen - Lijmlaag
Bindmiddel	Cement
Gebondenheid bindmiddel	Hecht

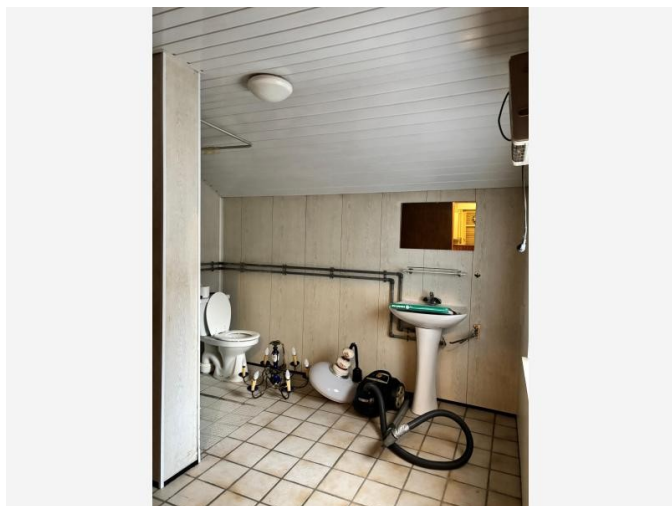
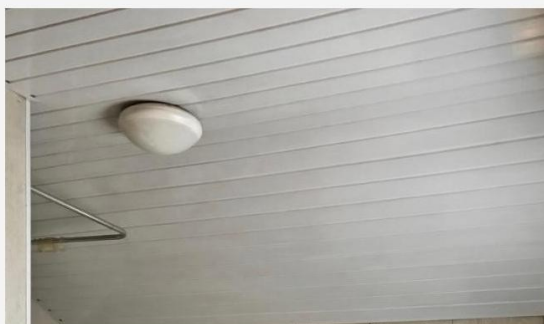
Er is geen pleisterwerk waarneembaar op de inspectielocatie.

<b>Basis voor advies</b>	Beoordeling op basis van expertise met een vaststelling door de asbestdeskundige.
<b>Primaire drager</b>	Plafond
<b>(Asbest)materiaal</b>	In-situ afwerkingslagen - Pleisterwerk (wand, plafond, ...)
<b>Bindmiddel</b>	Gips - kalk
<b>Gebondenheid bindmiddel</b>	Niet-hechtgebonden

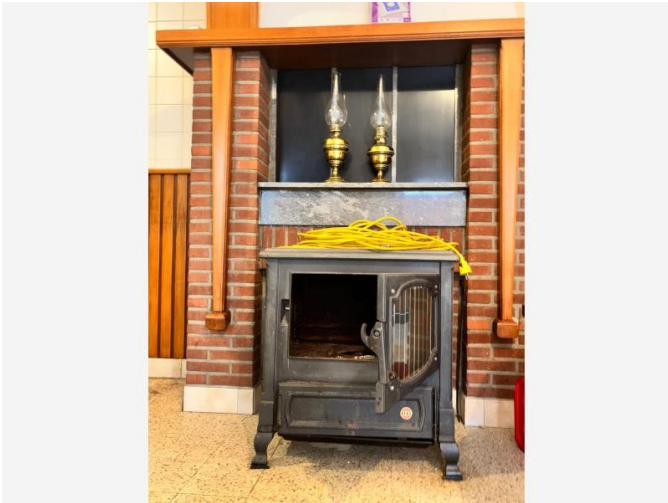
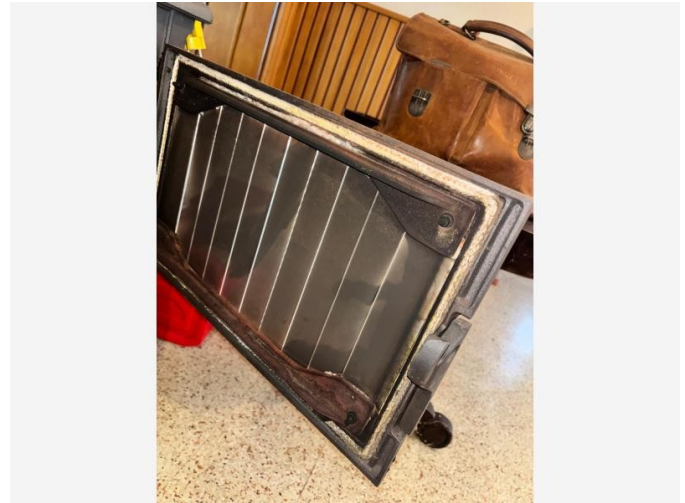
Niet asbestverdacht kachelkoord aanwezig

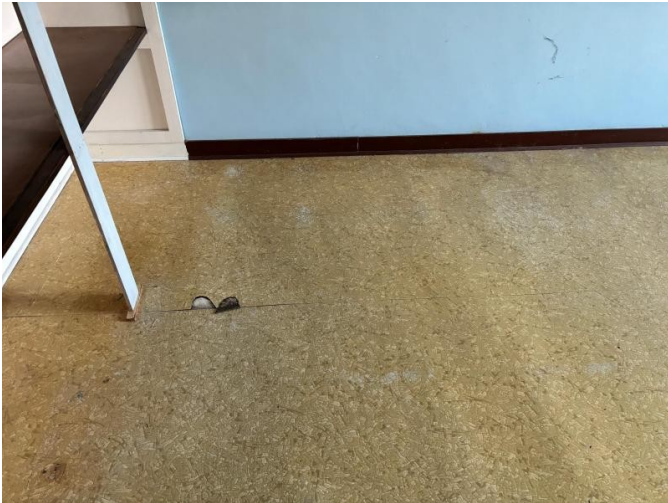
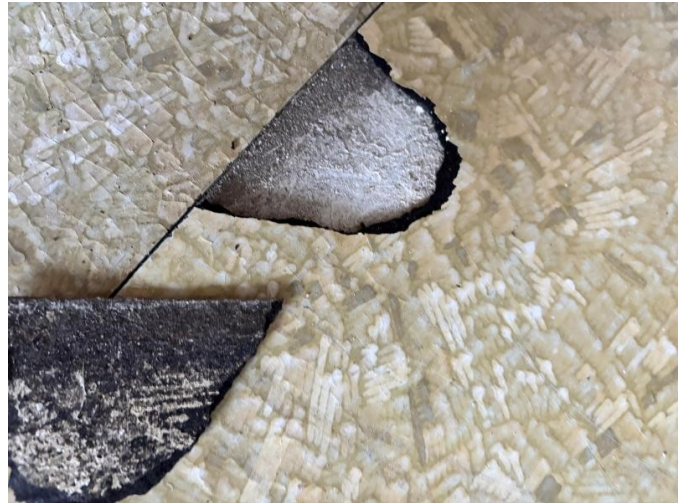
## Fiche 22: Lijm - vinylvloer

Geen asbest

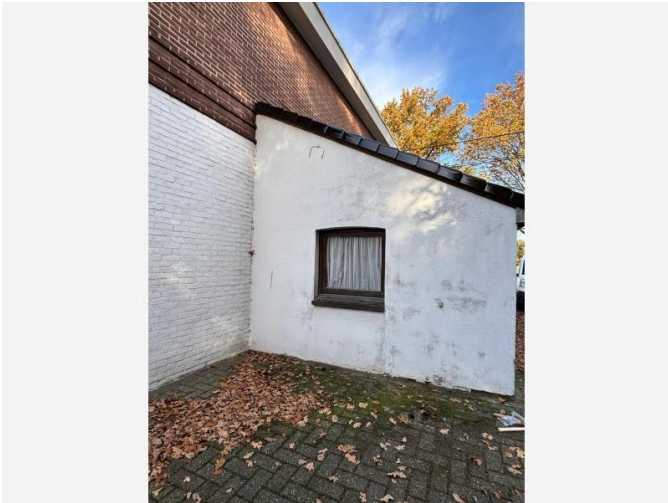
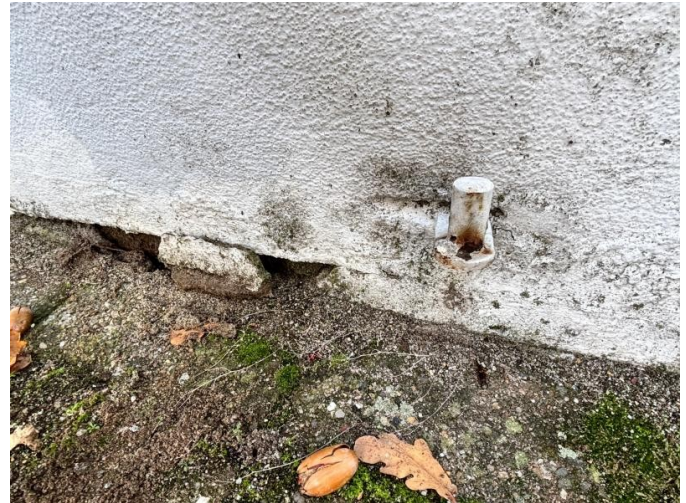
<b>Beschrijving</b>	Crepi garage
<b>Omgeving</b>	Buiten
<b>Primaire drager</b>	Wand buitenschil
<b>Bindmiddel van materiaal</b>	Cement
<b>Gebondenheid op basis van bindmiddel</b>	Hecht
<b>Hoeveelheid (gewicht - aantal)</b>	<ul style="list-style-type: none"><li>• 500,00 kg - 1 stuk</li></ul>
<b>Totaal gewicht</b>	500,00 kg
<b>Identificatiemethode</b>	Een monstername door de asbestdeskundige met laboanalyse door een asbestlabo.
<b>Destructieve handeling voor identificatie</b>	Nee
<b>Opmerking</b>	De hoeveelheid is een zo nauwkeurig mogelijke opmeting. Hieraan kunnen evenwel geen rechten worden ontleend.

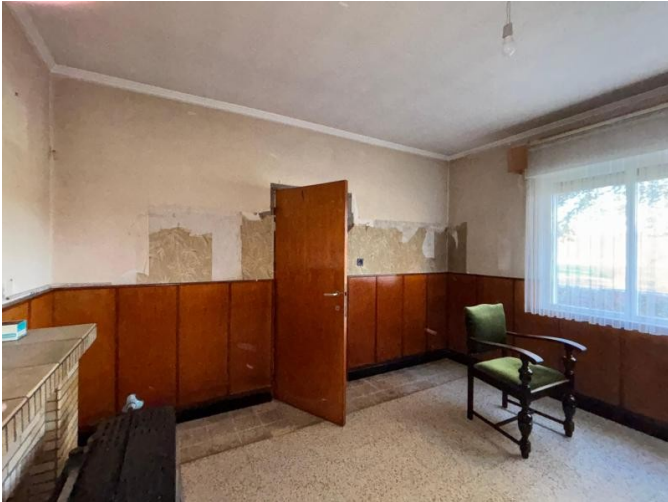
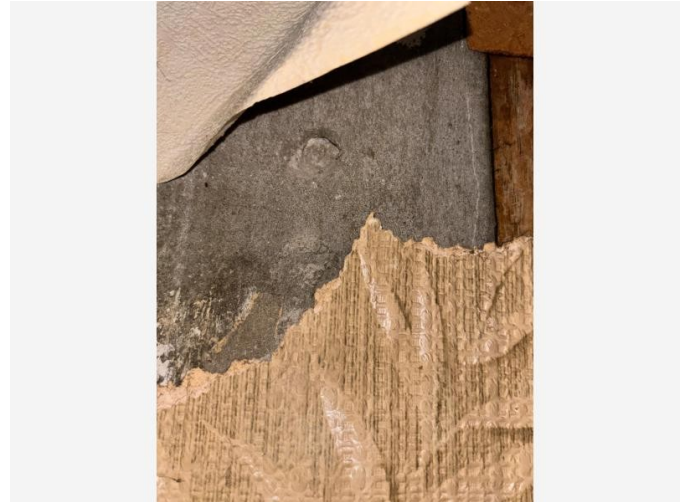
# Fiche 25: Pleisterwerk muren woning (cementeringslaag)

Geen asbest

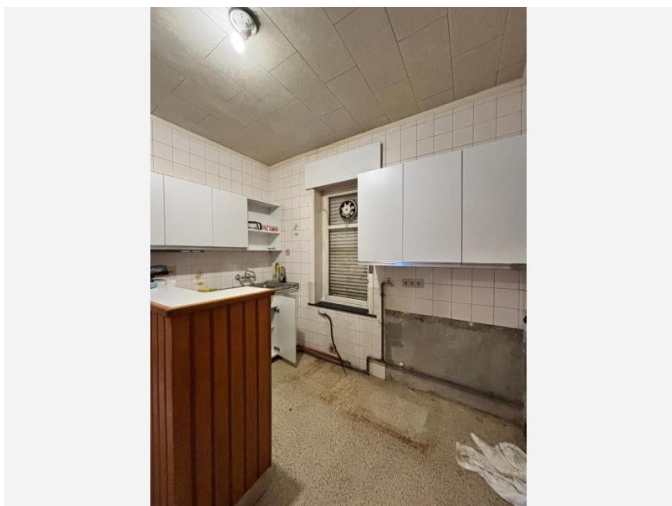
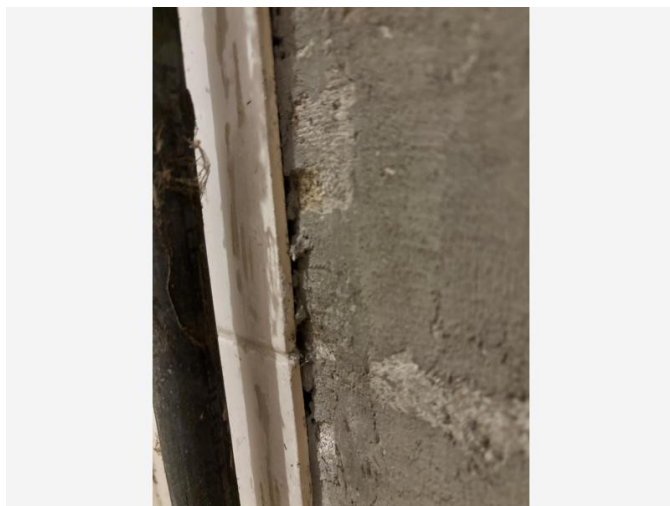
<b>Beschrijving</b>	Pleisterwerk muren woning (cementeringslaag)
<b>Omgeving</b>	Binnen
<b>Primaire drager</b>	Binnenwand
<b>Bindmiddel van materiaal</b>	Cement
<b>Gebondenheid op basis van bindmiddel</b>	Hecht
<b>Hoeveelheid (gewicht - aantal)</b>	<ul style="list-style-type: none"><li>• 300,00 kg - 1 stuk</li></ul>
<b>Totaal gewicht</b>	300,00 kg
<b>Identificatiemethode</b>	Een monstername door de asbestdeskundige met laboanalyse door een asbestlabo.
<b>Destructieve handeling voor identificatie</b>	Nee
<b>Opmerking</b>	De hoeveelheid is een zo nauwkeurig mogelijke opmeting. Hieraan kunnen evenwel geen rechten worden ontleend. Waar mogelijk, wordt staalname uitgevoerd conform het inspectieprotocol: in een droge ruimte zoals een slaapkamer, in een natte ruimte zoals een keuken of badkamer, in een traphal en in een stookruimte.

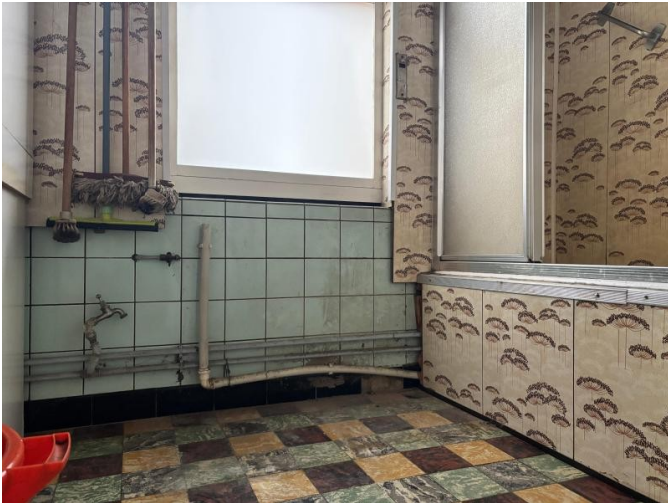
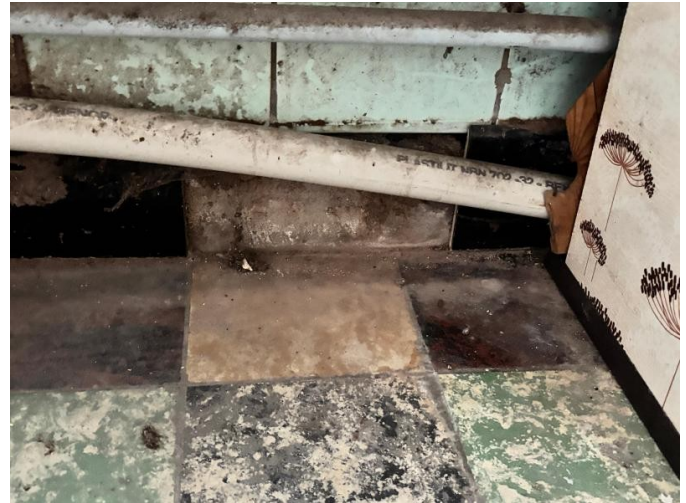
Beschrijving	Pleisterwerk muren garage (cementeringslaag)
Omgeving	Binnen
Primaire drager	Binnenwand
Bindmiddel van materiaal	Gips - kalk
Gebondenheid op basis van bindmiddel	Niet-hechtgebonden
Hoeveelheid (oppervlakte - dikte - aantal)	• 22,00 m <sup>2</sup> - 1,00 cm - 1 stuk
Totaal volume	0,22 m <sup>3</sup>
Identificatiemethode	Een monstername door de asbestdeskundige met laboanalyse door een asbestlabo.
Destructieve handeling voor identificatie	Nee
Opmerking	De hoeveelheid is een zo nauwkeurig mogelijke opmeting. Hieraan kunnen evenwel geen rechten worden ontleend. Waar mogelijk, wordt staalname uitgevoerd conform het inspectieprotocol: in een droge ruimte zoals een slaapkamer, in een natte ruimte zoals een keuken of badkamer, in een traphal en in een stookruimte.

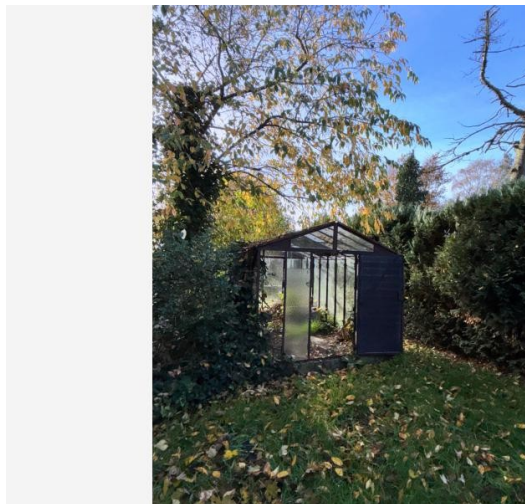
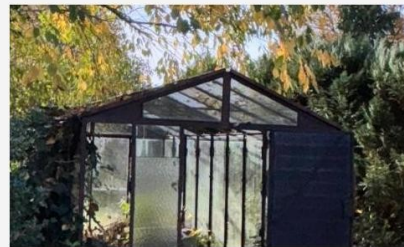
### Fiche 29: Dakbedekking niet asbestverdacht

Beschrijving	Notitie	Terug te vinden op plannen
Fiche 29: Dakbedekking niet asbestverdacht	De dakbedekking is niet-asbestverdacht, de serre	-
Fiche 30: Dakbedekking niet asbestverdacht	De dakbedekking is niet-asbestverdacht, in de veranda	-

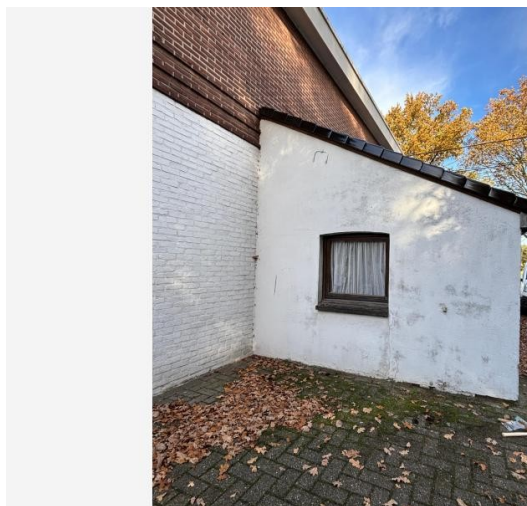
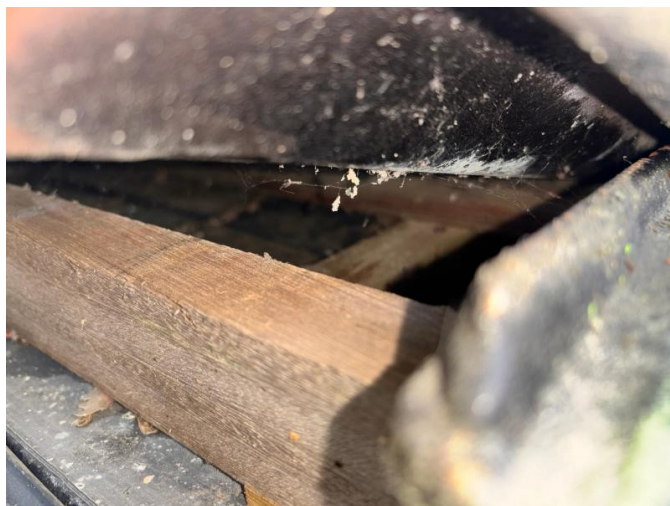
### Fiche 32: Geen asbestverdacht onderdak aangetroffen

Beschrijving	Notitie	Terug te vinden op plannen
Fiche 31: CV-ketel (niet aanwezig)	Er is geen aparte CV-ketel aanwezig op de inspectielocatie.	-
Fiche 32: Geen asbestverdacht onderdak aangetroffen	Na het optillen van een pan werd geen asbestverdacht onderdak aangetroffen. Dit betekent niet dat er geen onderdak aanwezig kan zijn op plaatsen die niet gecontroleerd werden. Bij werken, laat een eventueel aangetroffen onderdak controleren op aanwezigheid van asbest.	-
Fiche 33: Leidingisolatie (niet aanwezig)	Er is geen asbestverdachte leidingisolatie aanwezig.	-
Fiche 34: Liftinfrastructuur (niet aanwezig)	Er is geen liftinfrastructuur aanwezig op de inspectielocatie.	-
