Asbestinventarisatetest

Turfveldstraat 19, 3920 Lommel

Attestnummer : 20260421-000371.000

Uitgegeven op : 21.04.2026

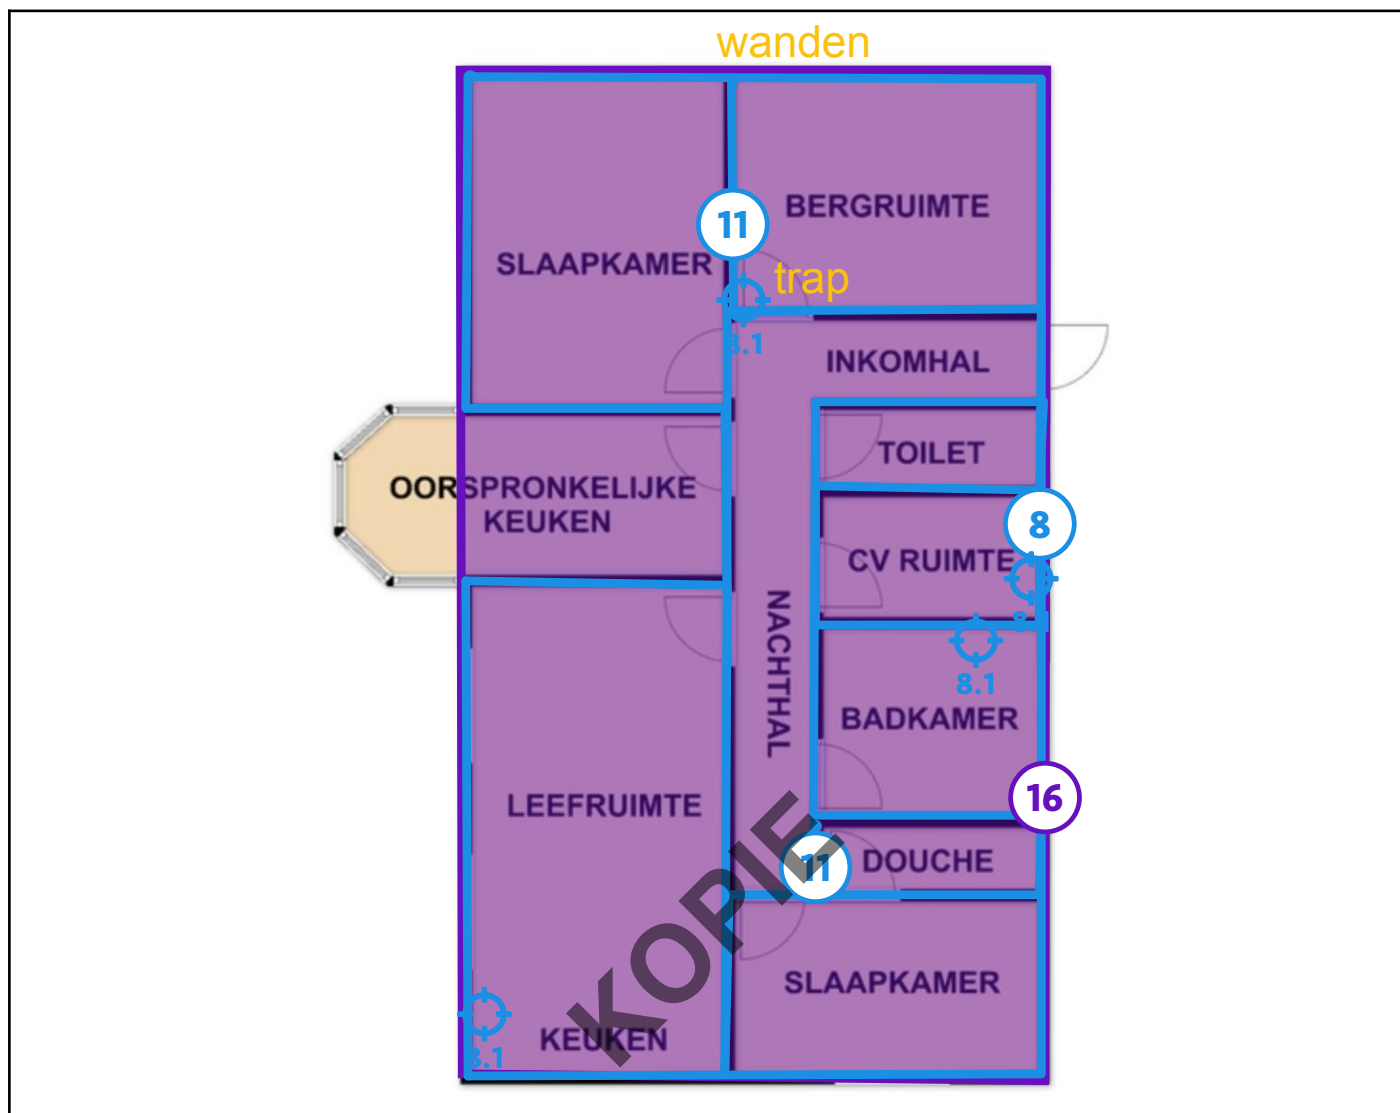
Plan 1.1: Plan van het gelijkvloers

Beschrijving	Type	Actie
8. Pleisterwerk muren kalk	Geen asbest	-
8.1 Code: 6020447212	Mengmonster	-
11. Afsmeerlaag gipskarton platen wanden en plafond	Geen asbest	-
16. Pleisterwerk aan het plafond (niet waarneembaar)	Overige ruimte of materiaal	-

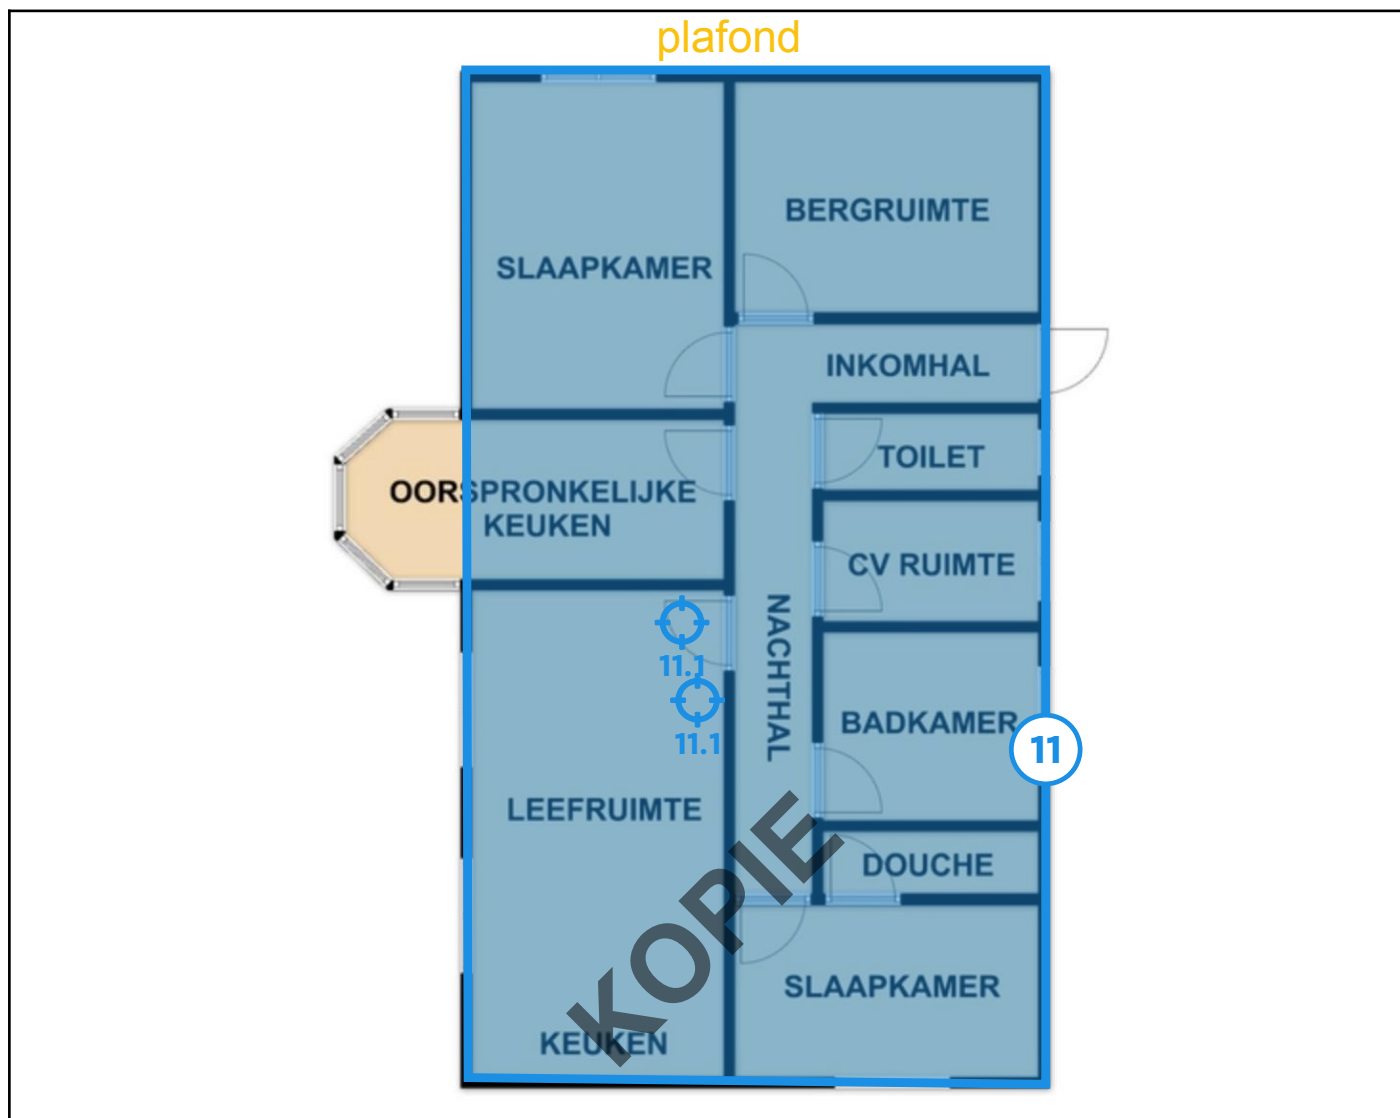
Plan 1.2: Plan van het gelijkvloers

Beschrijving	Type	Actie
11. Afsmeerlaag gipskarton platen wanden en plafond	Geen asbest	-
11.1 Code: 6020447215	Mengmonster	-

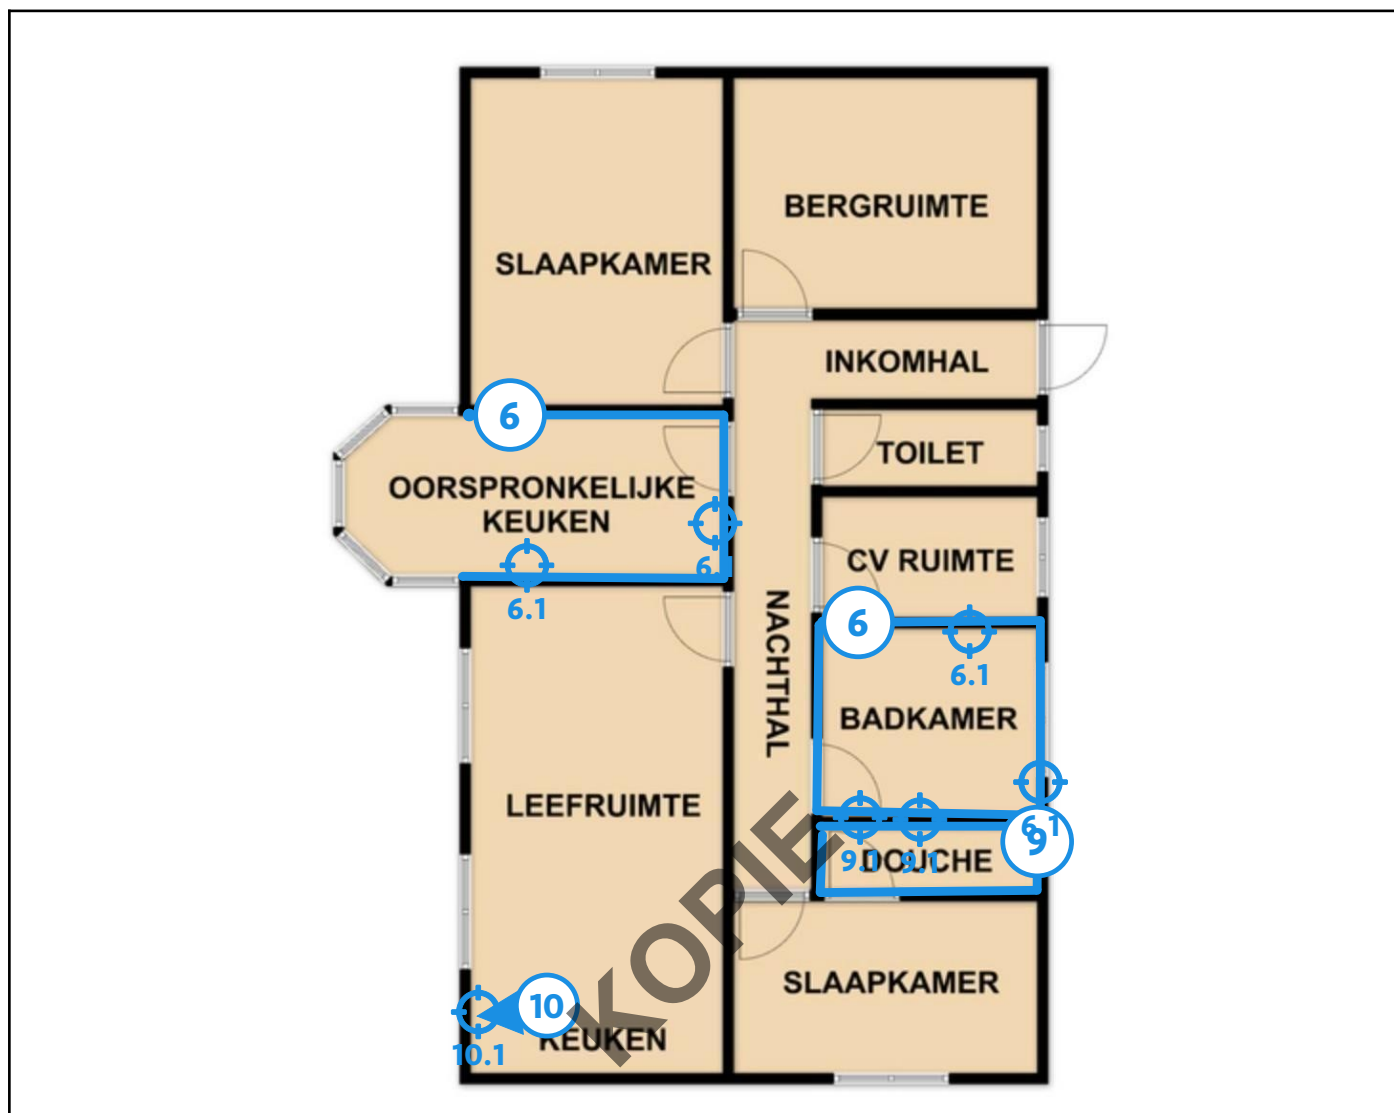
Plan 1.3: Plan van het gelijkvloers

Beschrijving	Type	Actie
6. Tegellijn wandtegels badkamer en keuken	Geen asbest	-
6.1 Code: 6020447214	Mengmonster	-
9. Tegellijn wandtegels douche	Geen asbest	-
9.1 Code: 6020447213	Mengmonster	-
10. Coating spoelbak keuken	Geen asbest	-
10.1 Code: 6020447217	Puntmonster	-

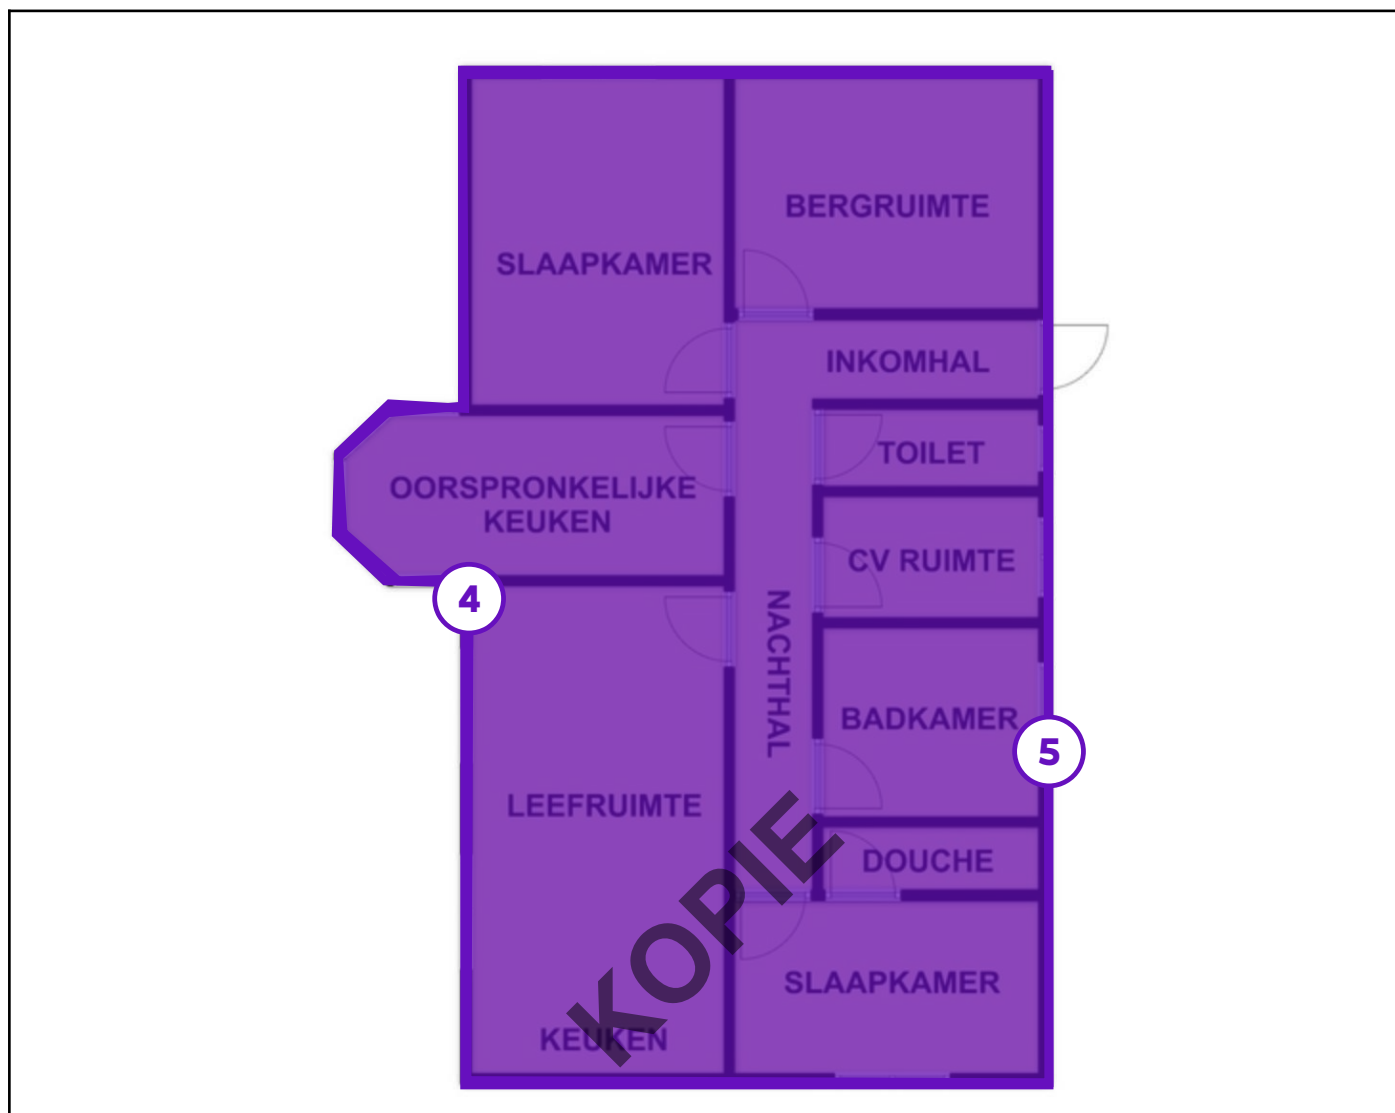
Plan 1.5: Plan van het gelijkvloers

Beschrijving	Type	Actie
4. Leiding-, ventilatie-, wacht- en/of afvoerbuizen	Advies	-
5. Onderliggende vloeren, tegels - lijm (vloeren, wanden en plinten)	Advies	-

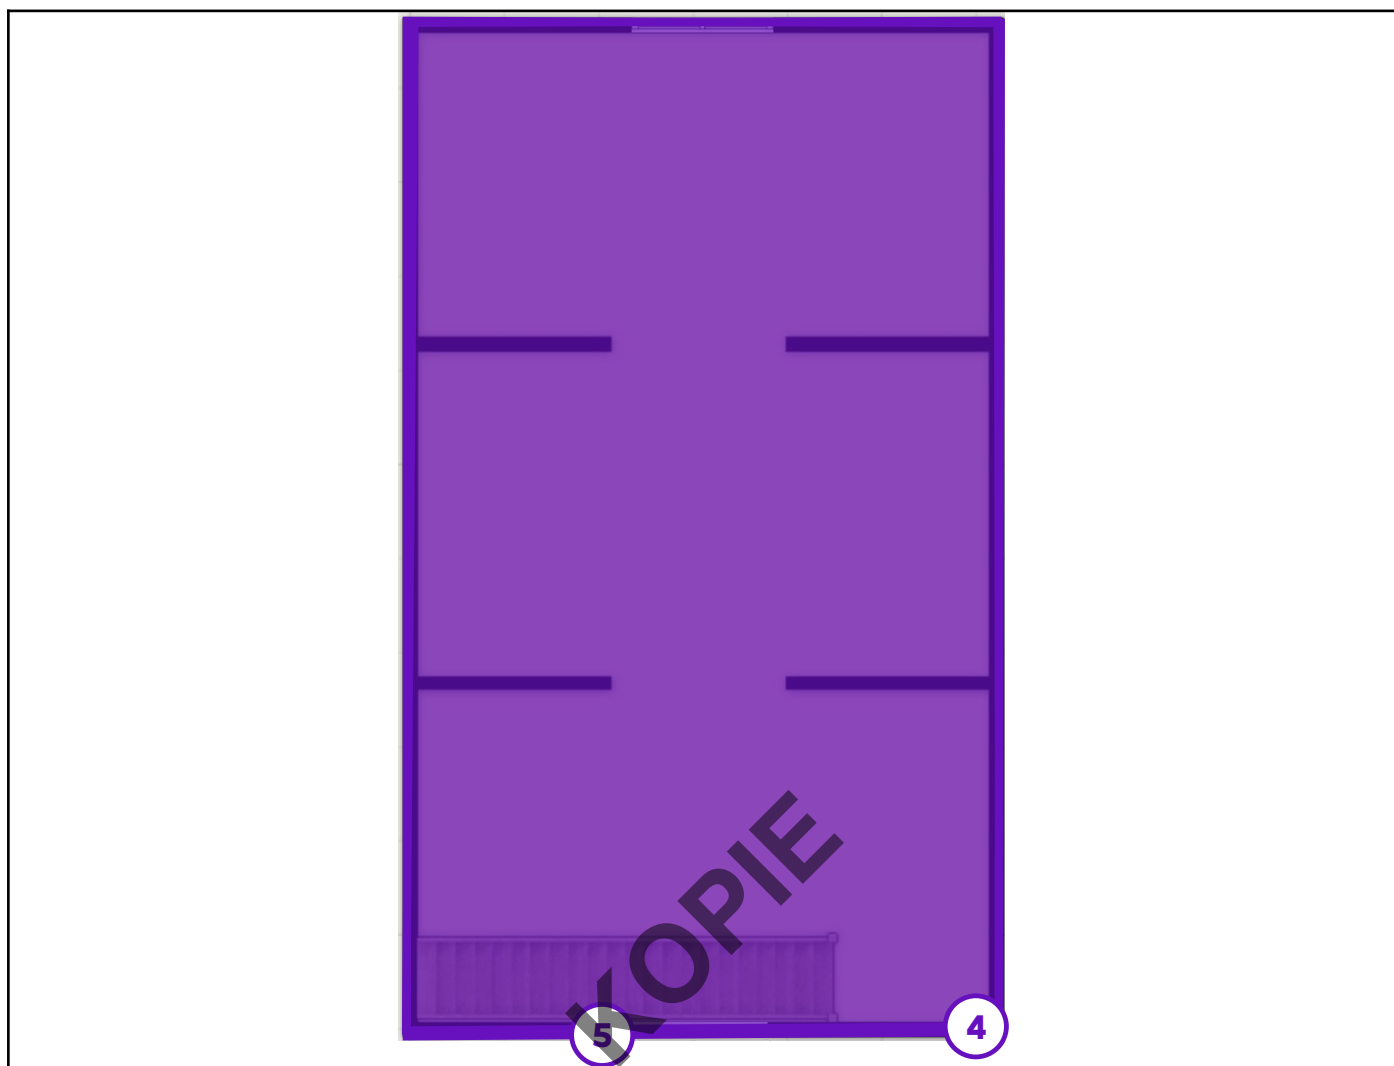
Plan 1.6: Plan van de zolderruimte

Beschrijving	Type	Actie
4. Leiding-, ventilatie-, wacht- en/of afvoerbuizen	Advies	-
5. Onderliggende vloeren, tegels - lijm (vloeren, wanden en plinten)	Advies	-

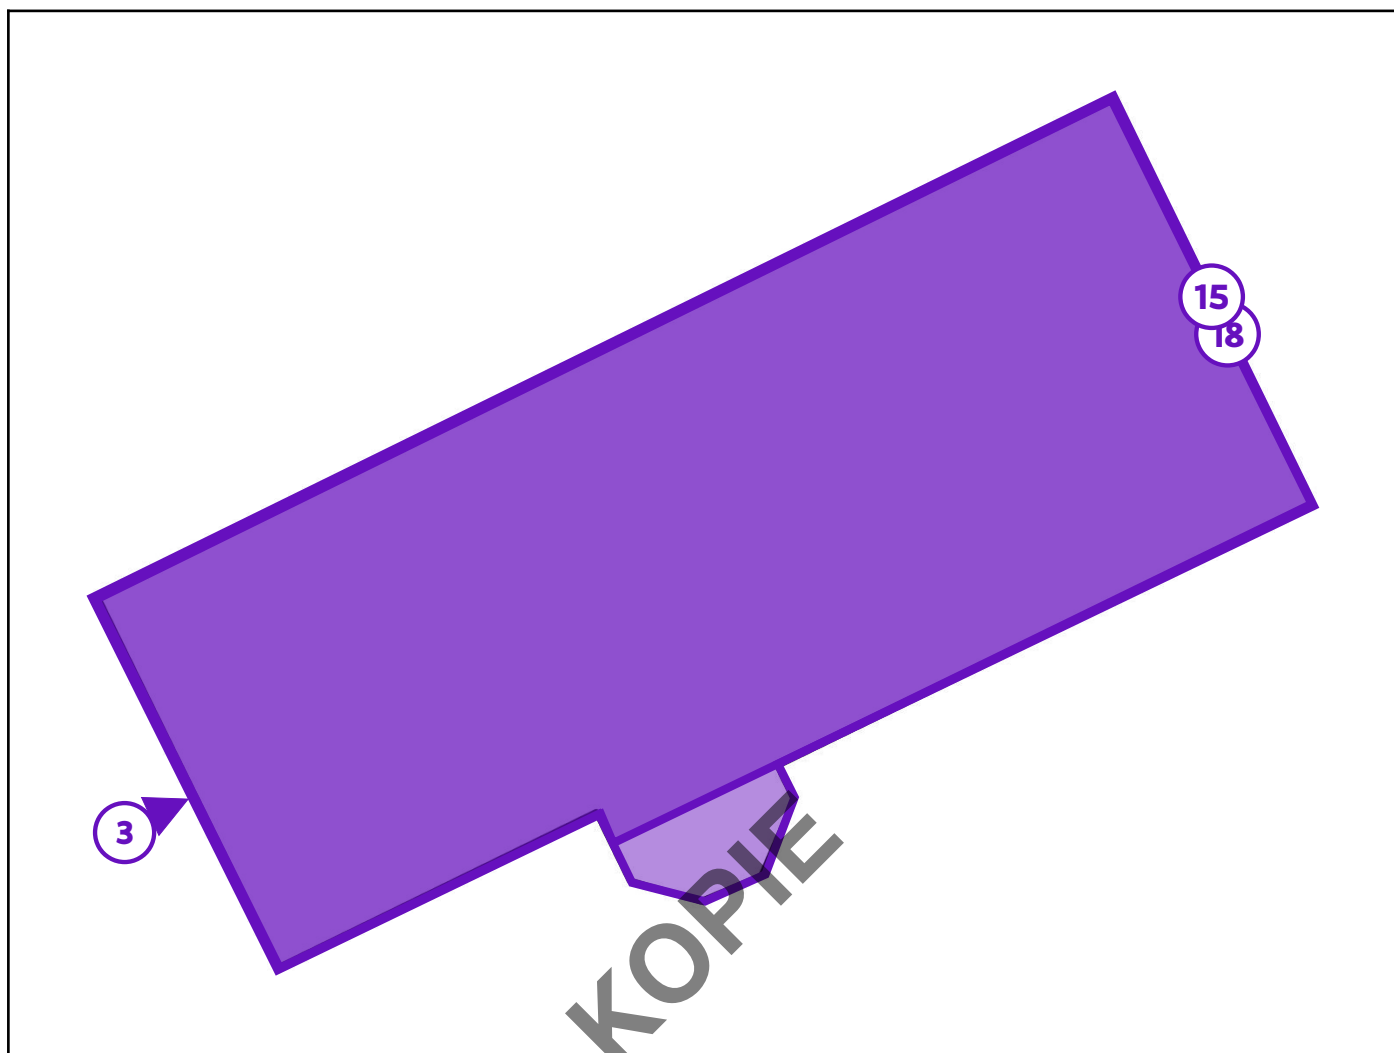
Plan 1.8: Plan van het dak

Beschrijving	Type	Actie
3. Schouw binnenzijde	Beperking	-
15. Dakbedekking bestaande uit pannen (niet verdacht) woning	Overige ruimte of materiaal	-
18. Geen asbestverdacht onderdak aangetroffen	Overige ruimte of materiaal	-

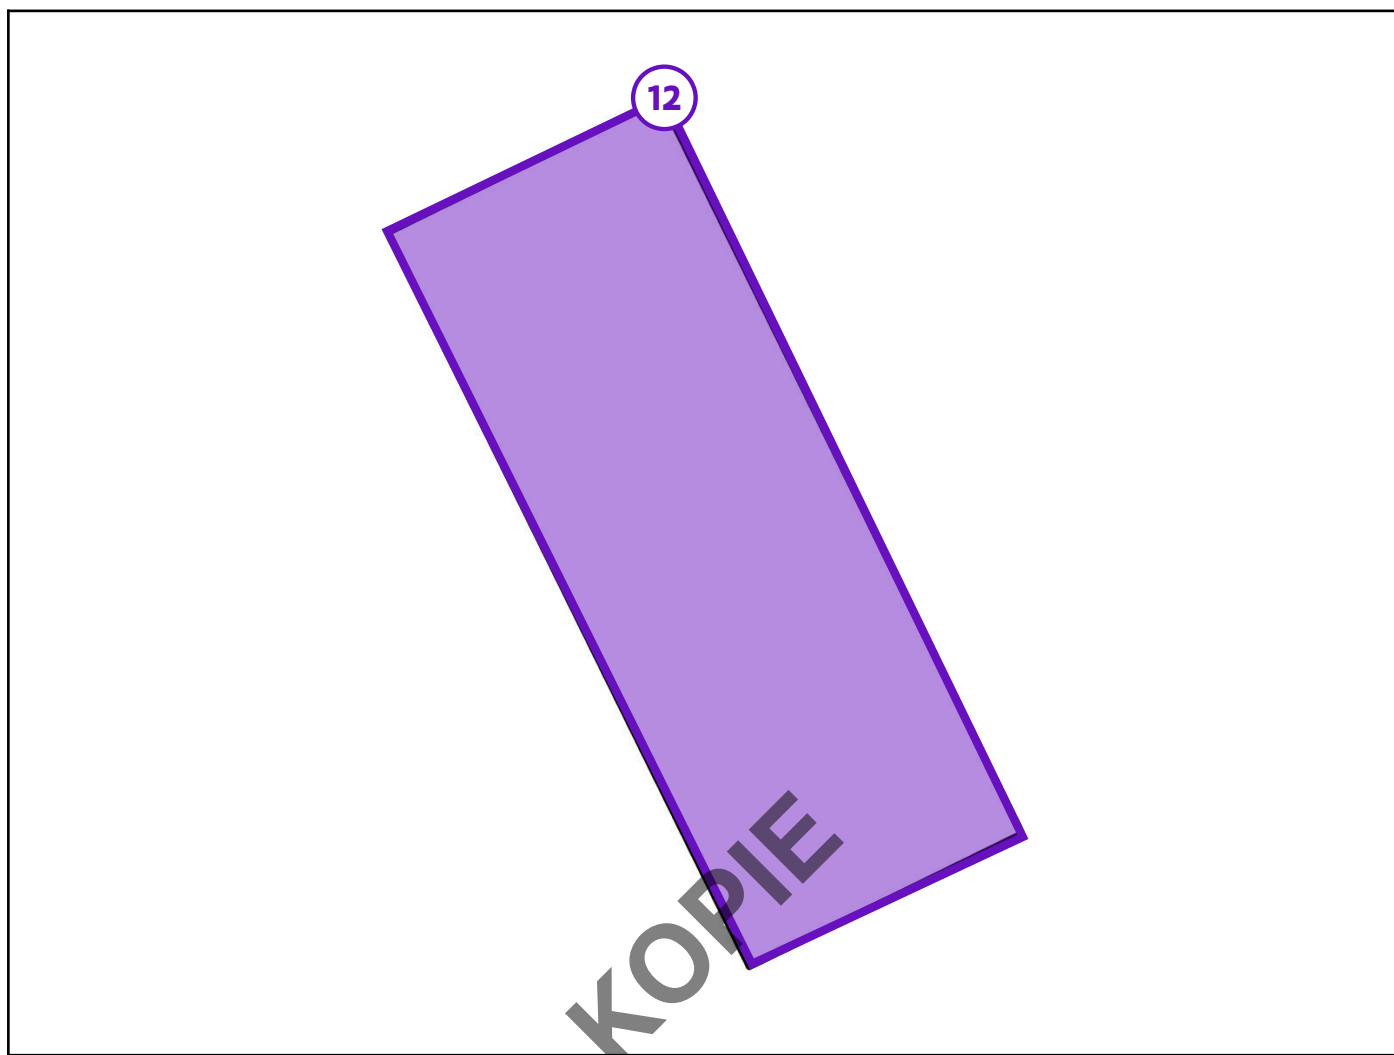
Plan 2.1: Plan van de carport

Beschrijving	Type	Actie
12. Dakbedekking bestaande uit stalen/metalen platen	Overige ruimte of materiaal	-

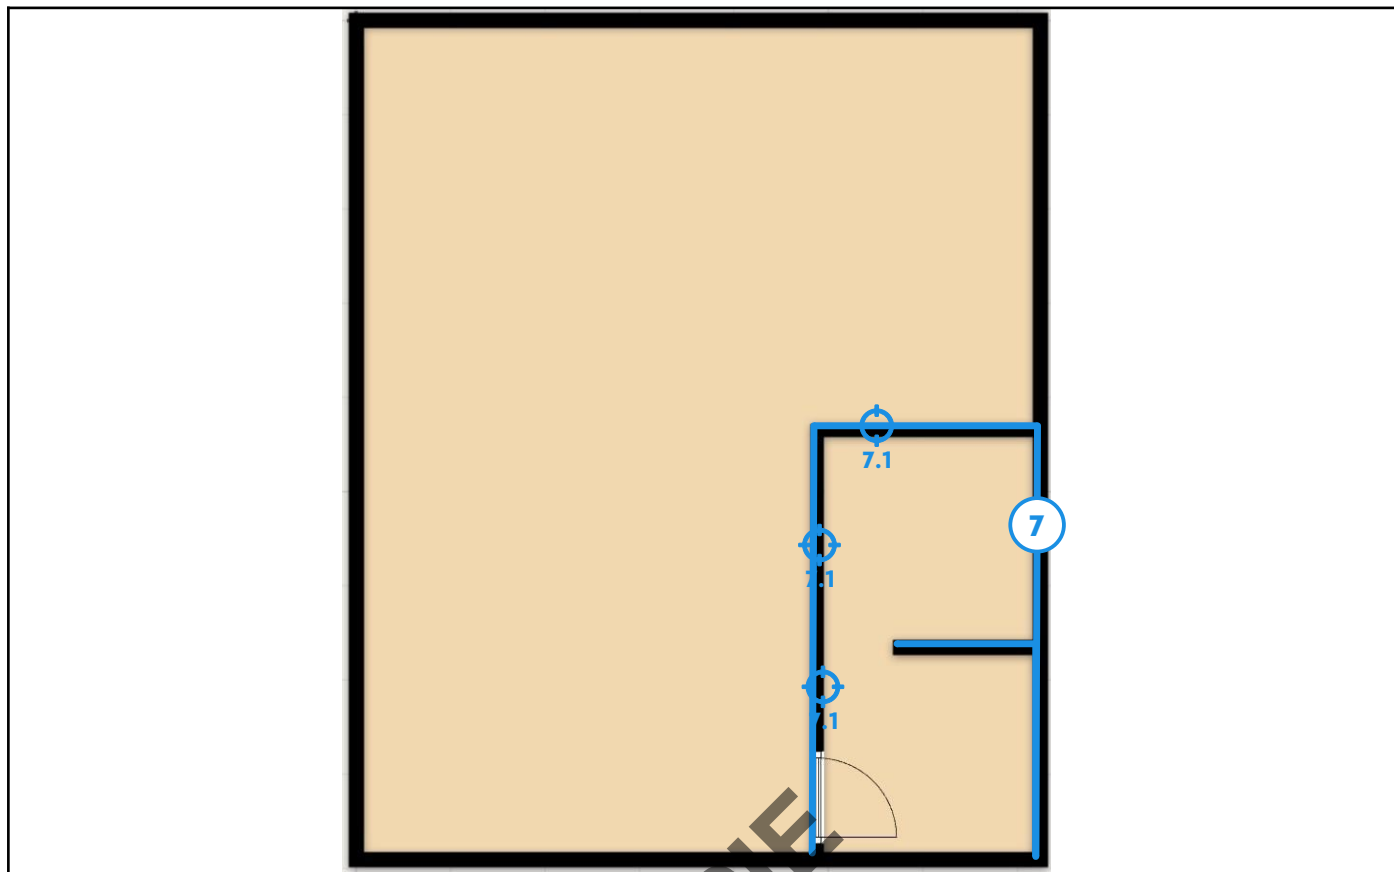
Plan 3.1: Plan van het gelijkvloers

Beschrijving	Type	Actie
7. Pleisterwerk wanden - cementering	Geen asbest	-
7.1 Code: 6020447216	Mengmonster	-

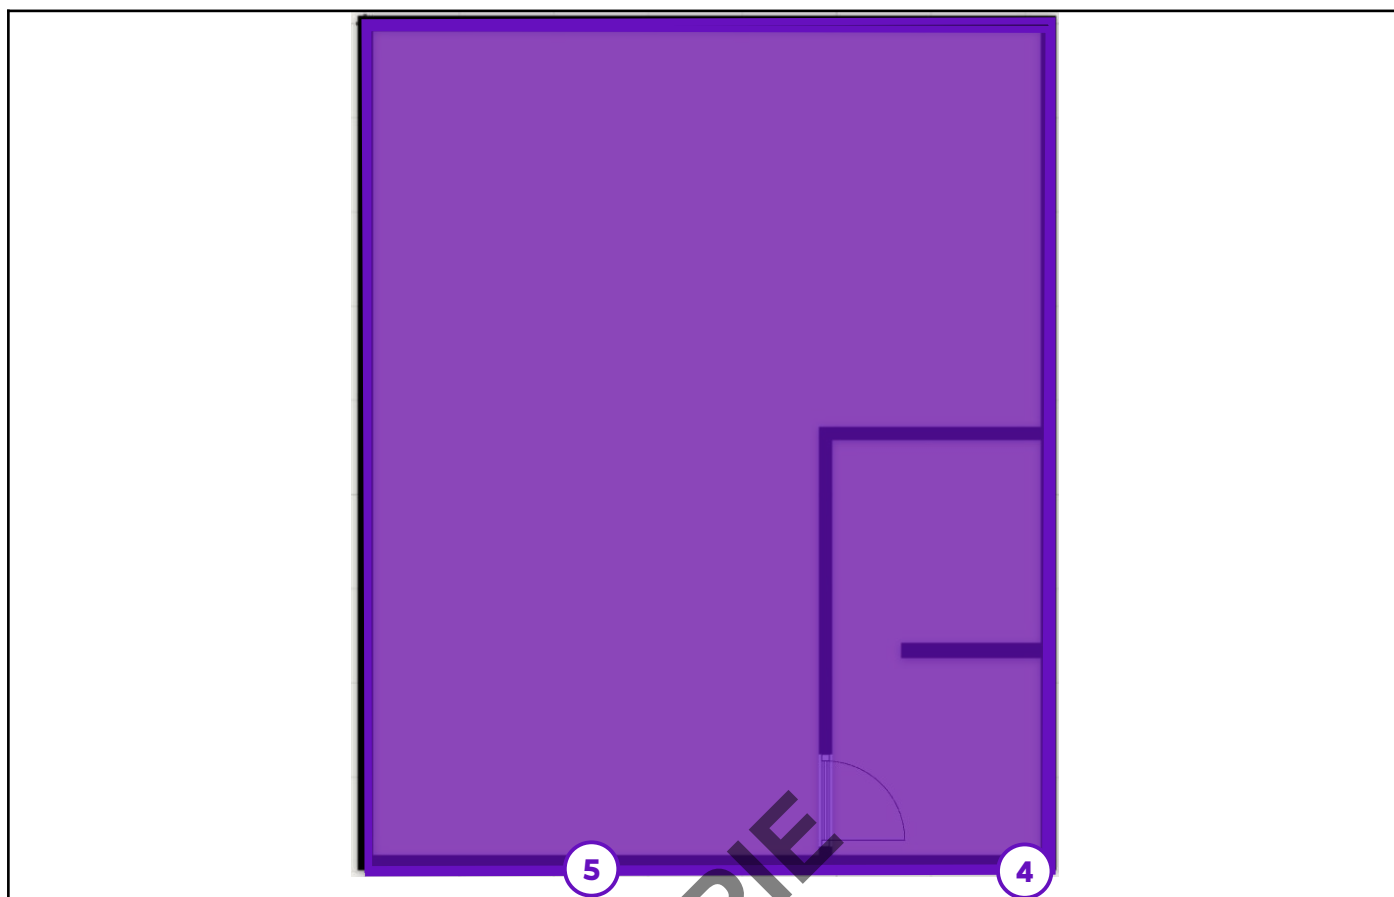
Plan 3.3: Plan van het volledige gebouw

Beschrijving	Type	Actie
4. Leiding-, ventilatie-, wacht- en/of afvoerbuizen	Advies	-
5. Onderliggende vloeren, tegels - lijm (vloeren, wanden en plinten)	Advies	-

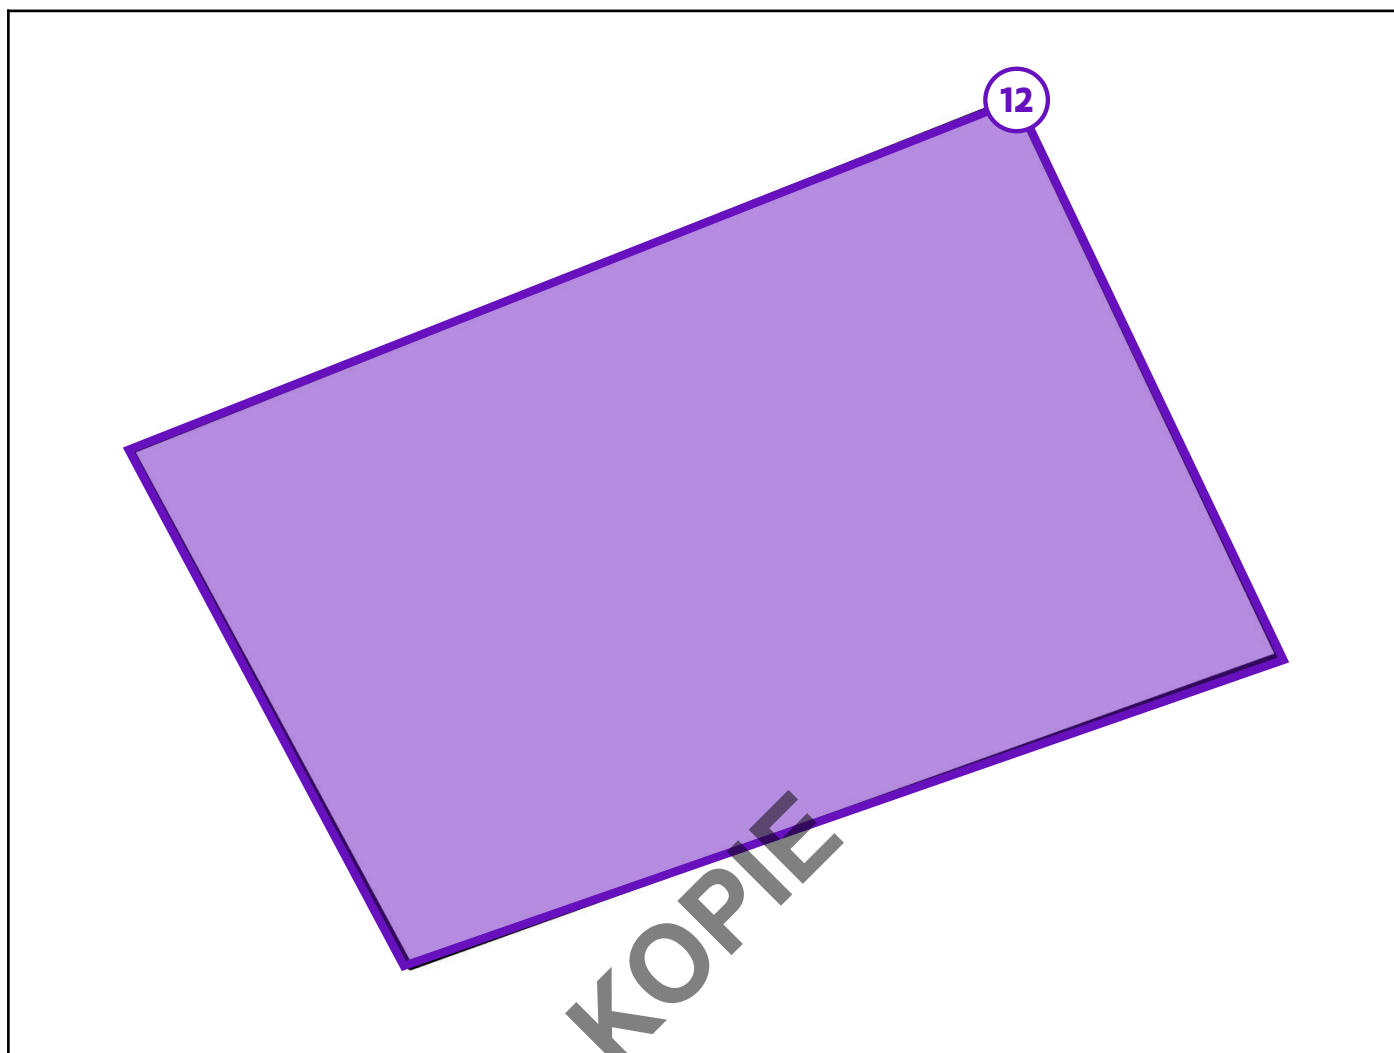
Plan 4.1: Plan van de stal

Beschrijving	Type	Actie
12. Dakbedekking bestaande uit stalen/metalen platen	Overige ruimte of materiaal	-

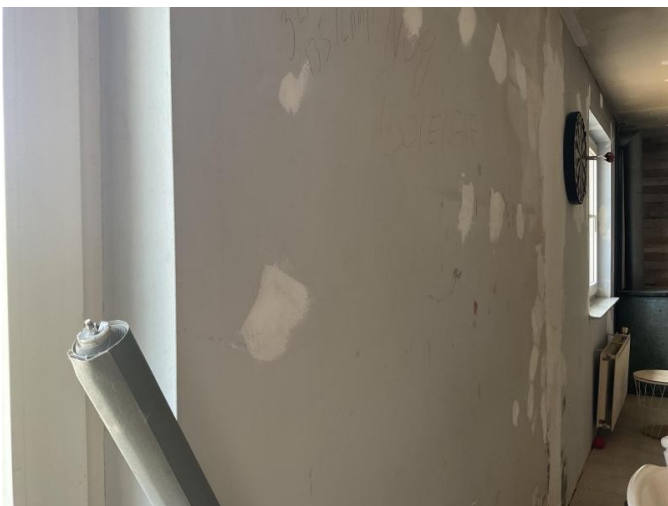
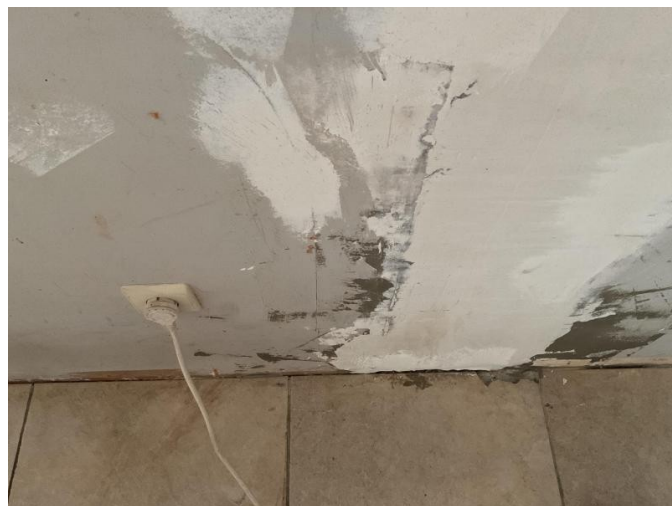
Fiche 8: Pleisterwerk muren kalk

Geen asbest

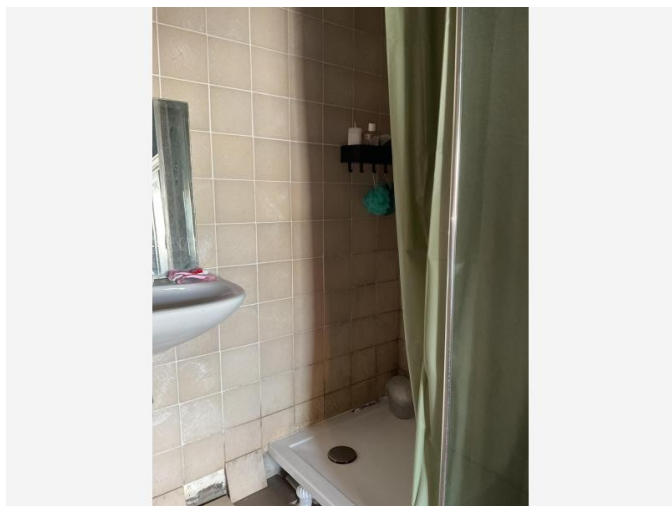
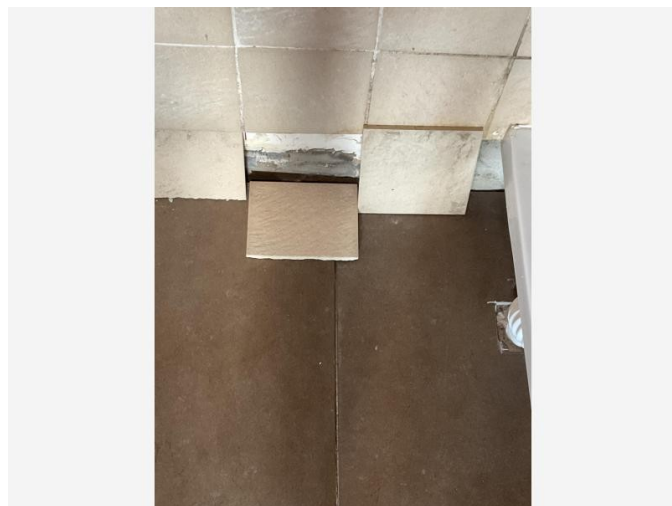
Beschrijving	Pleisterwerk muren kalk
Omgeving	Binnen
Primaire drager	Binnenwand
Bindmiddel van materiaal	Gips - kalk
Gebondenheid op basis van bindmiddel	Niet-hechtgebonden
Hoeveelheid (oppervlakte - dikte - aantal)	• 121,00 m ² - 1,00 cm - 1 stuk
Totaal volume	1,21 m ³
Identificatiemethode	Een monstername door de asbestdeskundige met laboanalyse door een asbestlabo.
Destructieve handeling voor identificatie	Nee
Opmerking	<p>De hoeveelheid is een zo nauwkeurig mogelijke opmeting. Hieraan kunnen evenwel geen rechten worden ontleend. Waar mogelijk, wordt staalname uitgevoerd conform het inspectieprotocol: in een droge ruimte zoals een slaapkamer, in een natte ruimte zoals een keuken of badkamer, in een traphal en in een stookruimte.</p> <p>Staalname:</p> <ul style="list-style-type: none"> in de keuken - natte ruimte (nieuwe keuken, oorspronkelijke keuken is een andere ruimte) in de trappenhal gelijkvloers in de slaapkamers in de cv ruimte

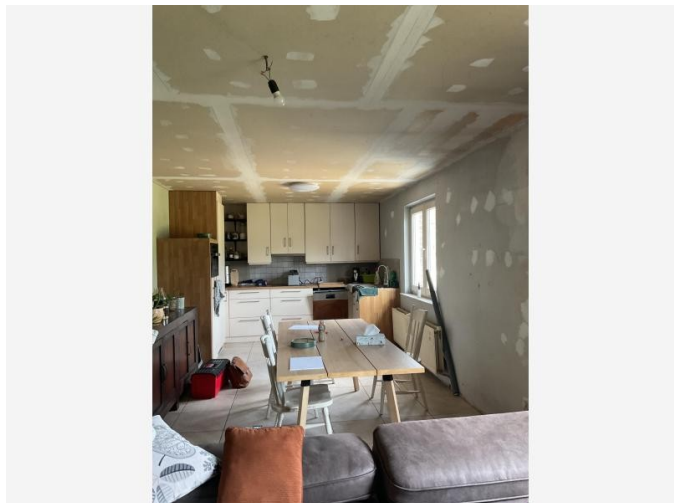
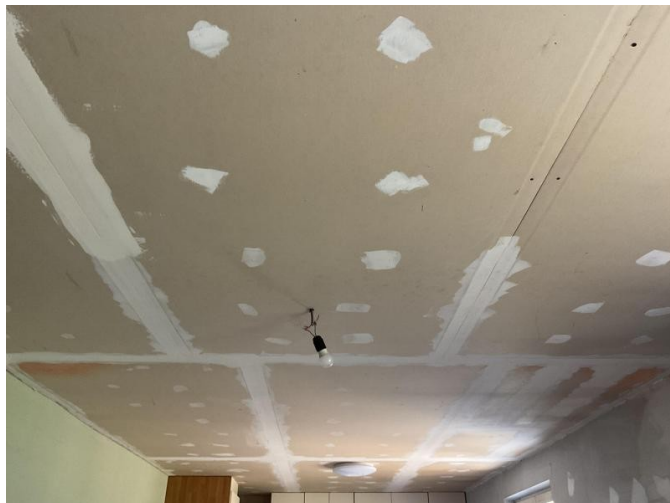
Fiche 11: Afsmeerlaag gipskarton platen wanden en plafond

Geen asbest

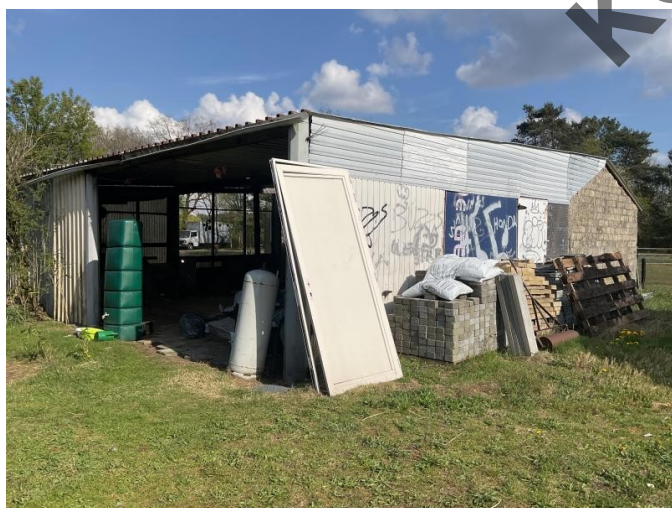
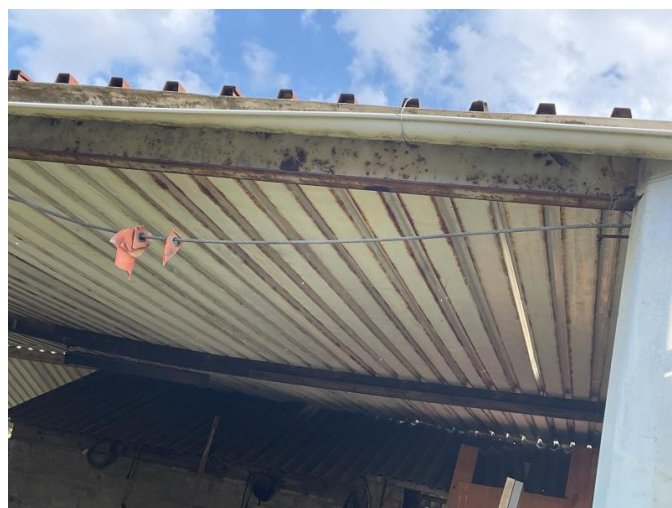
Beschrijving	Notitie	Terug te vinden op plannen
Fiche 12: Dakbedekking bestaande uit stalen/metalen platen	De dakbedekking is niet-asbestverdacht. Tuinberging voor de woning Tuinberging achter de woning stal achter de woning	Plan 2.1: Plan van de carport Plan 3.2: Plan van het dak Plan 4.1: Plan van de stal
Fiche 13: CV-ketel (niet verdacht)	De CV-ketel (dichtingen, isolerend materiaal) is niet asbestverdacht.	Plan 1.4: Plan van het gelijkvloers
Fiche 14: Kit aan de ramen	De kit aan de ramen is niet asbestverdacht.	Plan 1.4: Plan van het gelijkvloers
Fiche 15: Dakbedekking bestaande uit pannen (niet verdacht) woning	De dakbedekking is niet-asbestverdacht, woning	Plan 1.8: Plan van het dak

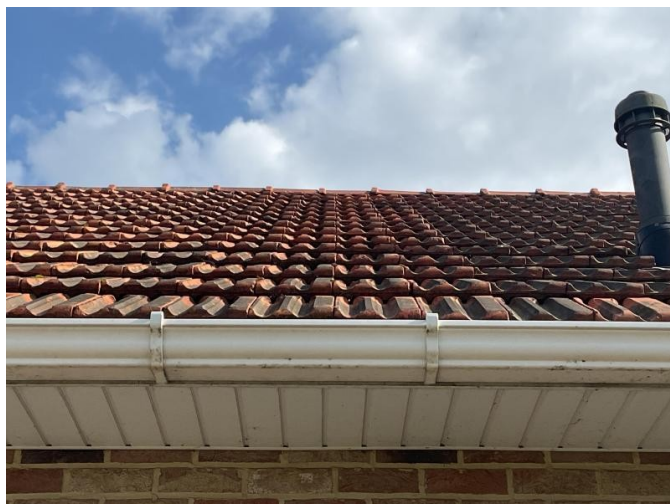
Detailfoto

Fiche 15: Dakbedekking bestaande uit pannen (niet verdacht) woning

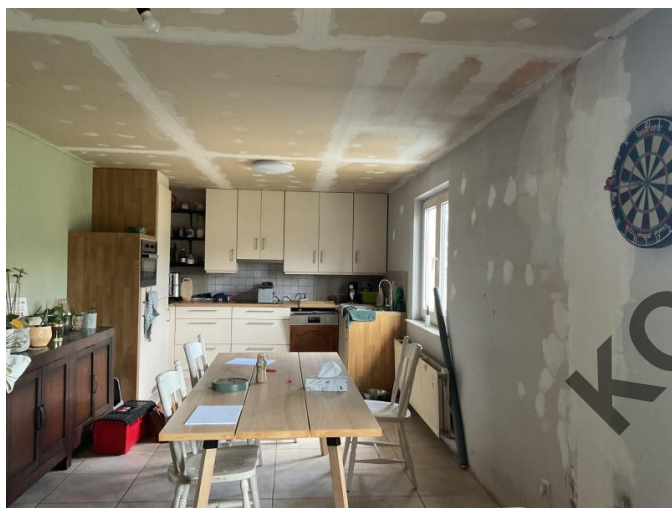
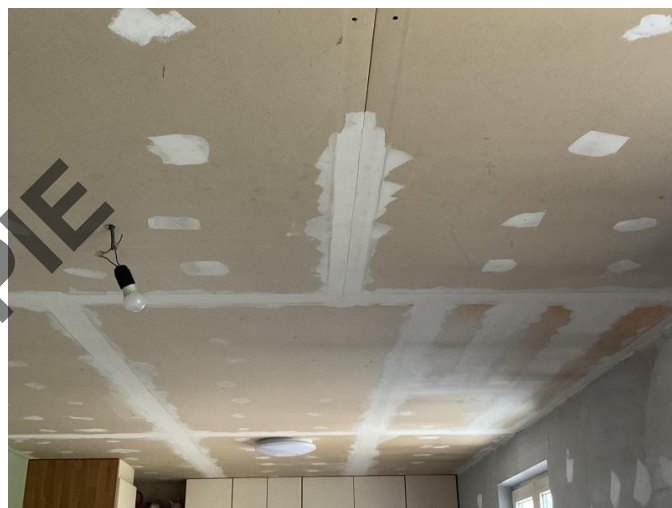
Beschrijving	Notitie	Terug te vinden op plannen
Fiche 16: Pleisterwerk aan het plafond (niet waarneembaar)	Er is geen pleisterwerk waarneembaar op volgende verplichte staalname locaties: in de volledige woning	Plan 1.1: Plan van het gelijkvloers

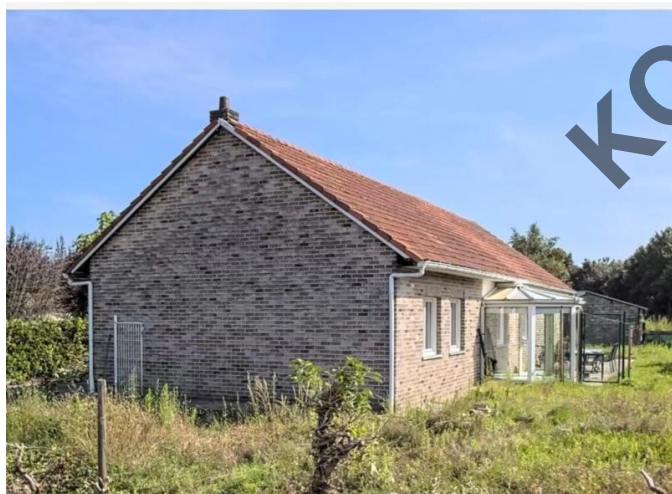
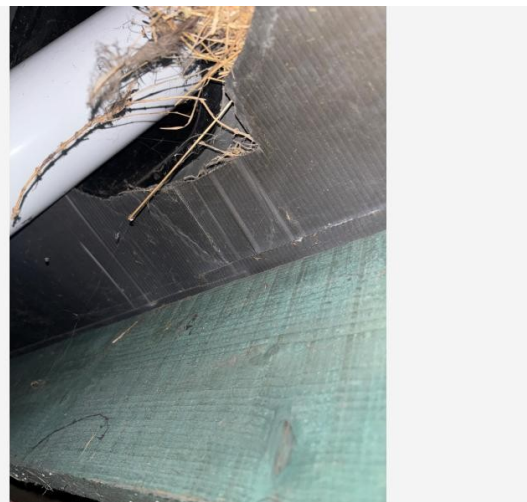
Beschrijving	Notitie	Terug te vinden op plannen
Fiche 17: Leidingisolatie (niet aanwezig)	Er is geen asbestverdachte leidingisolatie aanwezig.	-
Fiche 18: Geen asbestverdacht onderdak aangetroffen	Na het optillen van een pan werd geen asbestverdacht onderdak aangetroffen. Dit betekent niet dat er geen onderdak aanwezig kan zijn op plaatsen die niet gecontroleerd werden. Bij werken, laat een eventueel aangetroffen onderdak controleren op aanwezigheid van asbest.	Plan 1.8: Plan van het dak
Fiche 19: Liftinfrastructuur (niet aanwezig)	Er is geen liftinfrastructuur aanwezig op de inspectielocatie.	-
