# Asbestinventarisatetest

Nieuwe Dijk 28, 3920 Lommel

Attestnummer : 20260824-000400.000

Uitgegeven op : 24.08.2026

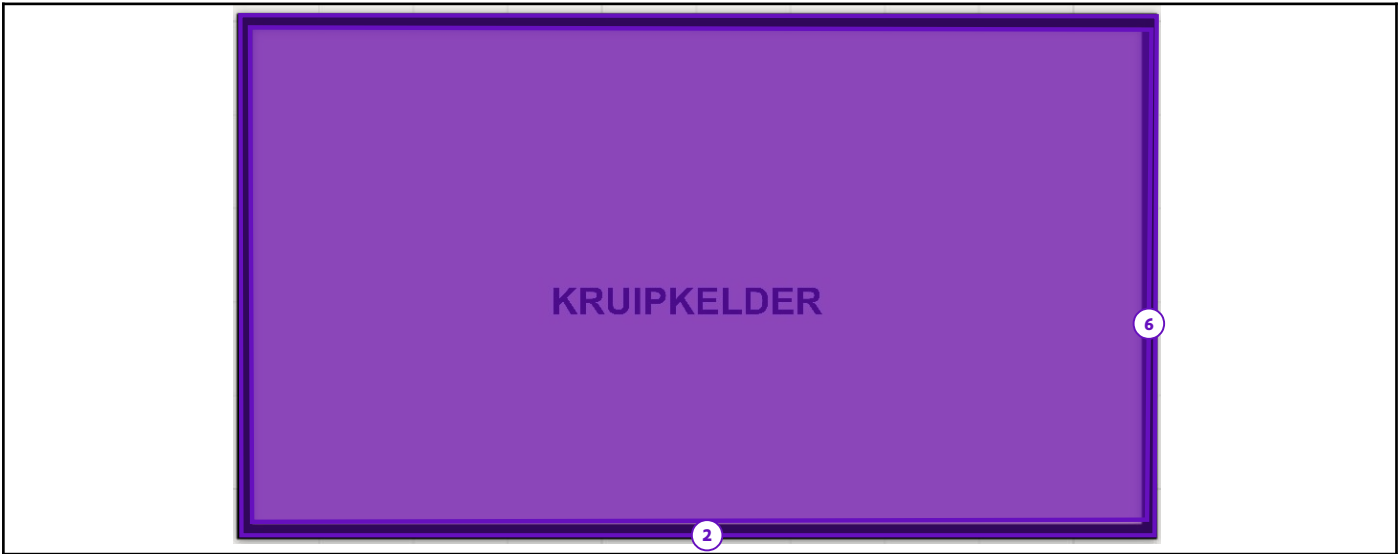
# Plan 1.1: Plan van de kruipkelder

| Beschrijving | Type | Actie |
|---|---|---|
| 6. Leiding-, verluchting-, wacht- en/of afvoerbuizen | Advies | - |

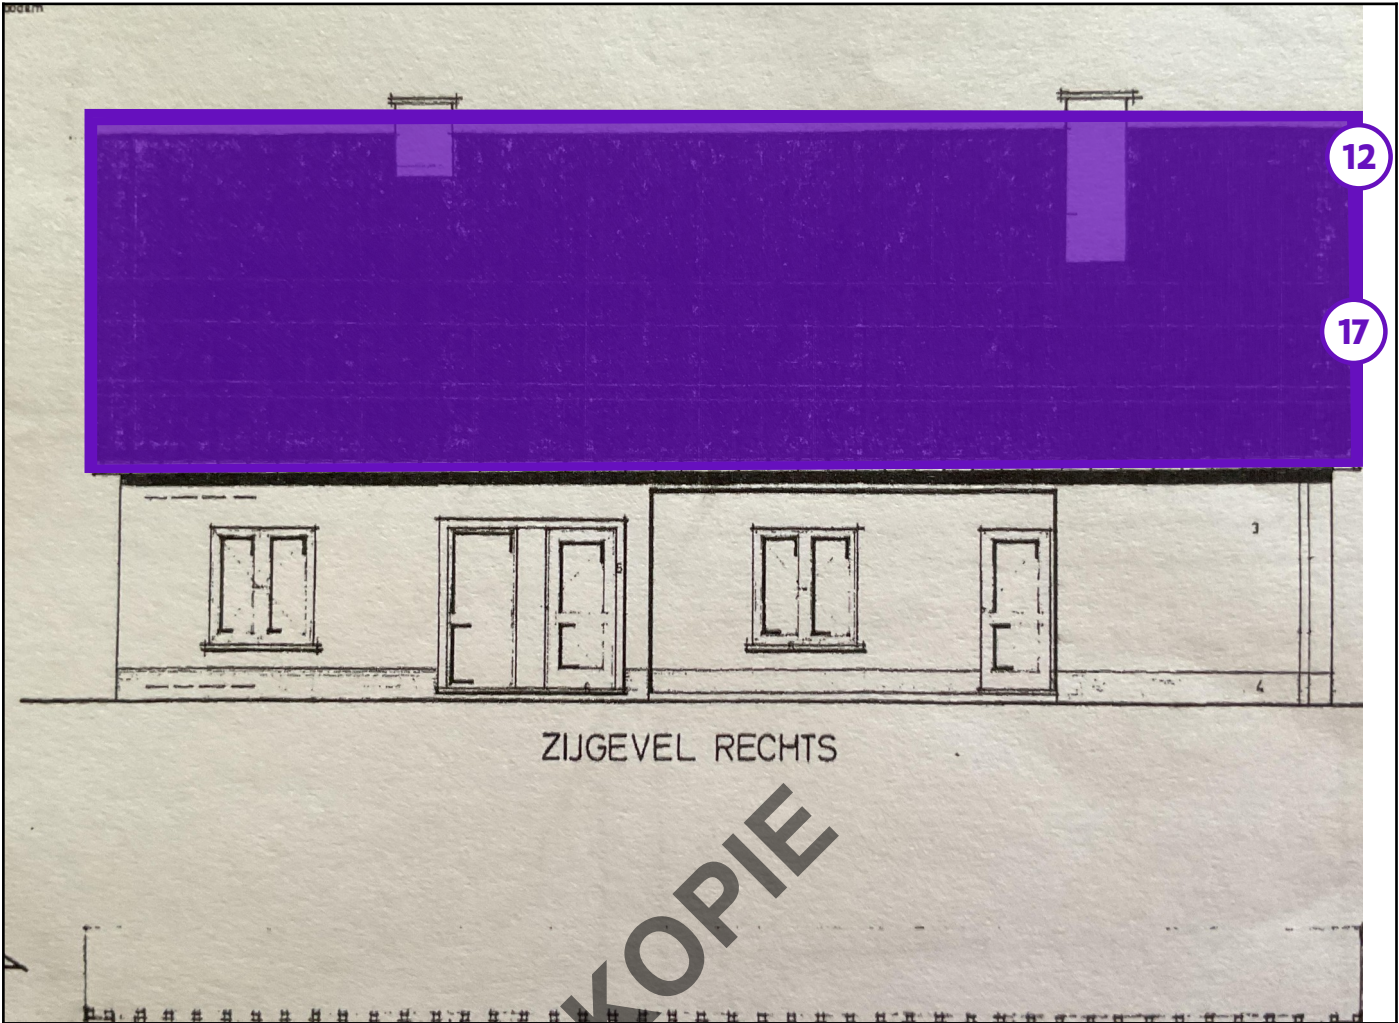
# Plan 1.16: Plan van het dak

| Beschrijving | Type | Actie |
|---|---|---|
| 17. Geen onderdak aangetroffen | Overige ruimte of materiaal | - |

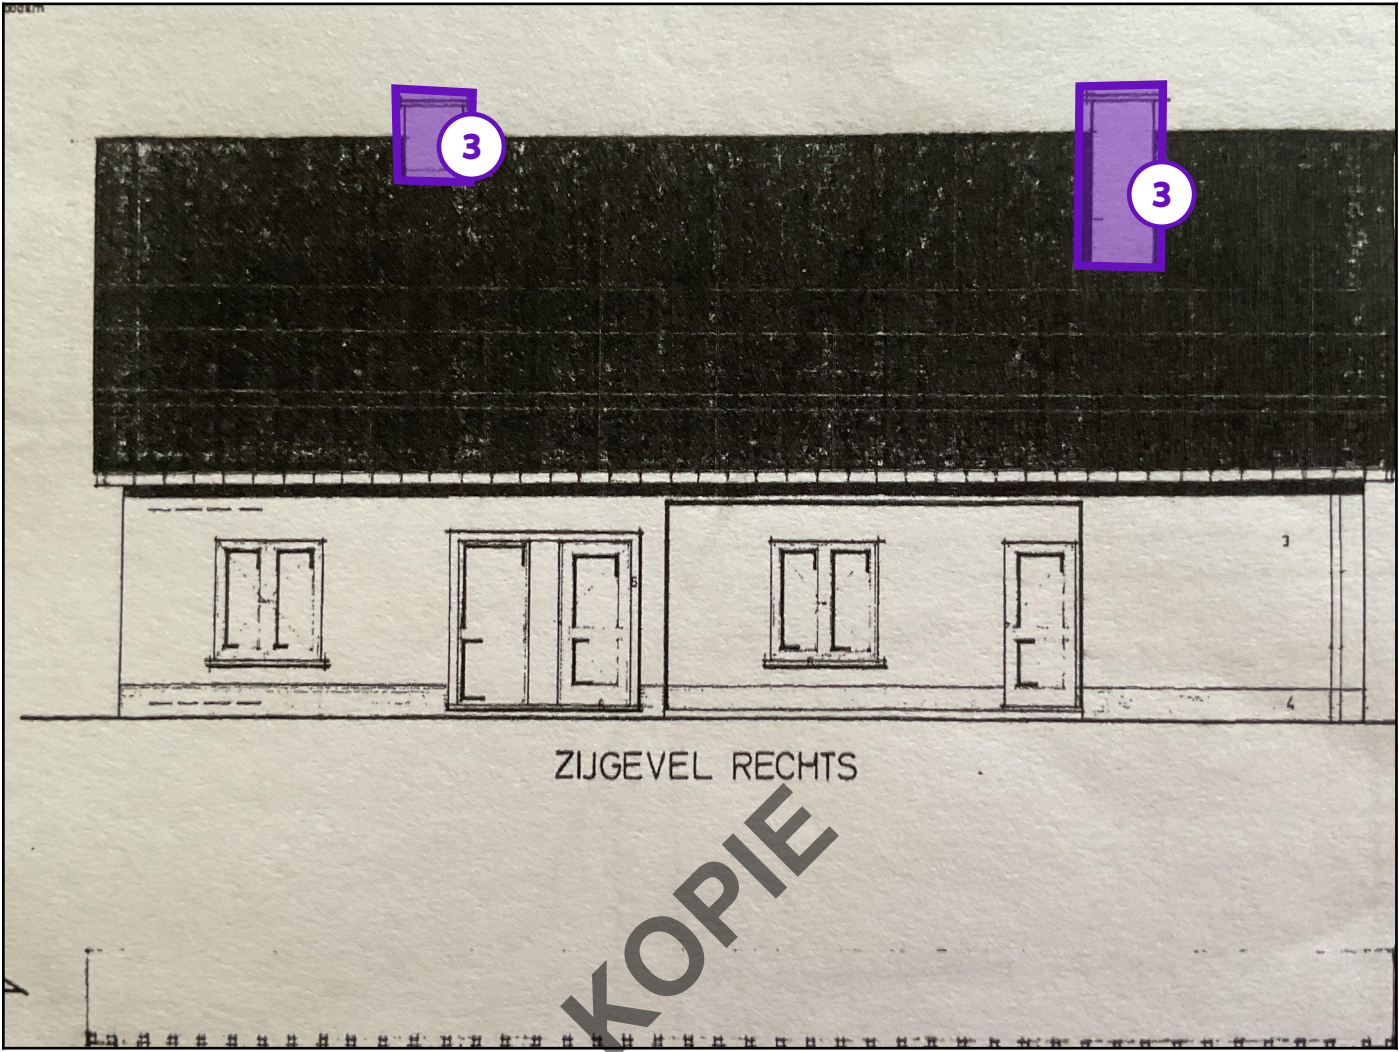
# Plan 1.17: Plan van het dak

| Beschrijving | Type | Actie |
|---|---|---|
| 3. Schouw binnenzijde | Beperking | - |

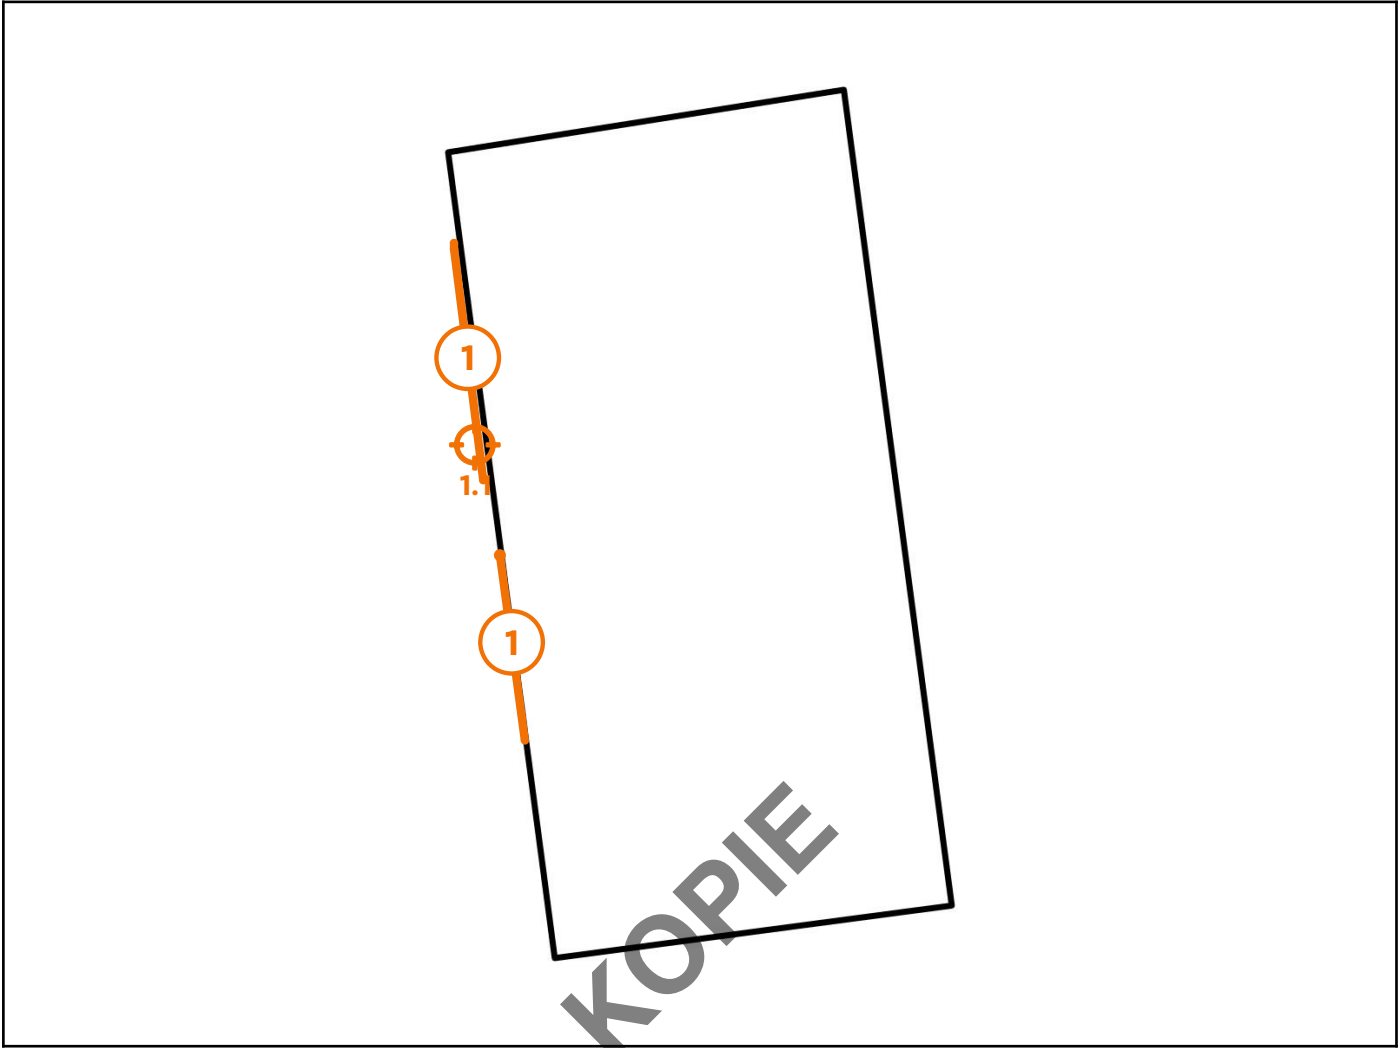
## Plan 2.1: Plan van de buitenzijde

| Beschrijving | Type | Actie |
|---|---|---|
| 1.1 Code: 6020585503 | Puntmonster | - |
