# Asbestinventarisatetest

Zilleweg 17, 3920 Lommel

Attestnummer : 20260821-000225.000

Uitgegeven op : 21.08.2026

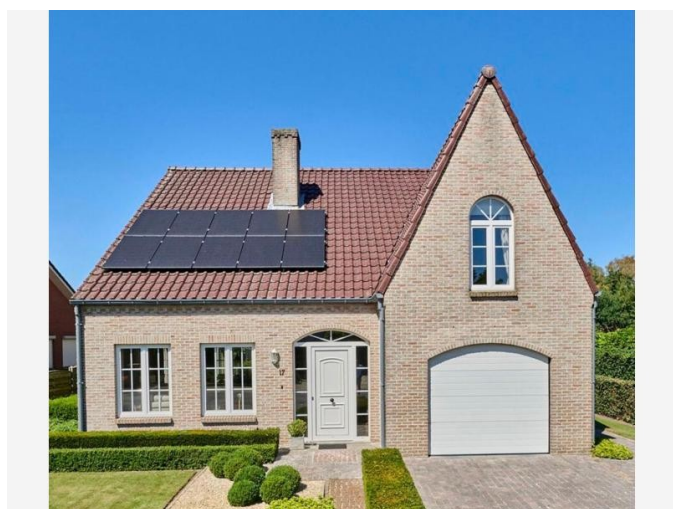
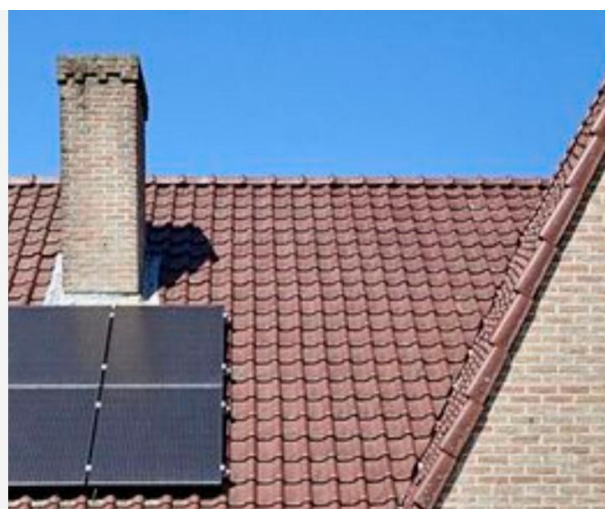
### Fiche 9: Dakbedekking bestaande uit pannen (niet verdacht)

| Beschrijving | Type | Actie |
|---|---|---|
| 9. Dakbedekking bestaande uit pannen (niet verdacht) | Overige ruimte of materiaal | - |

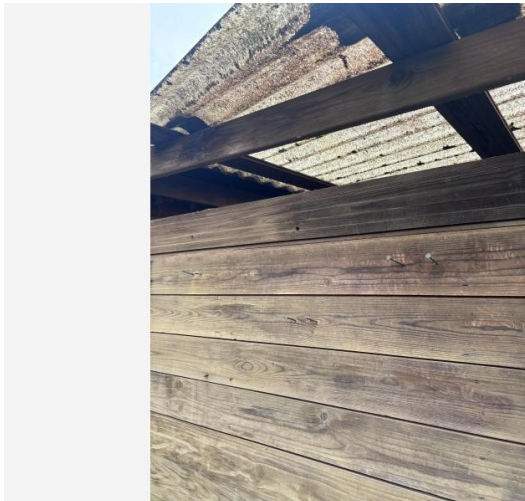
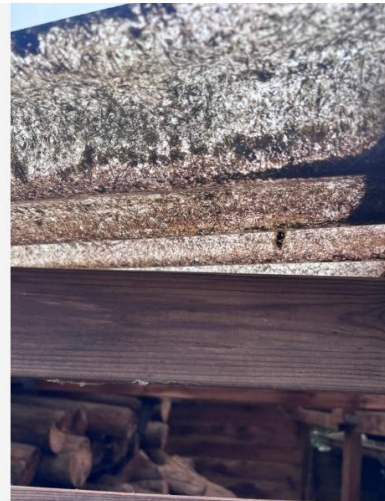
## Fiche 14: Dakbedekking (niet verdacht) (kunststofplaten)

| Beschrijving | Notitie | Terug te vinden op plannen |
|---|---|---|
| Fiche 14: Dakbedekking (niet verdacht) (kunstofplaten) | De dakbedekking is niet asbestverdacht, kunstofplaten | Plan 2.1: Tuinhuis met afdak |

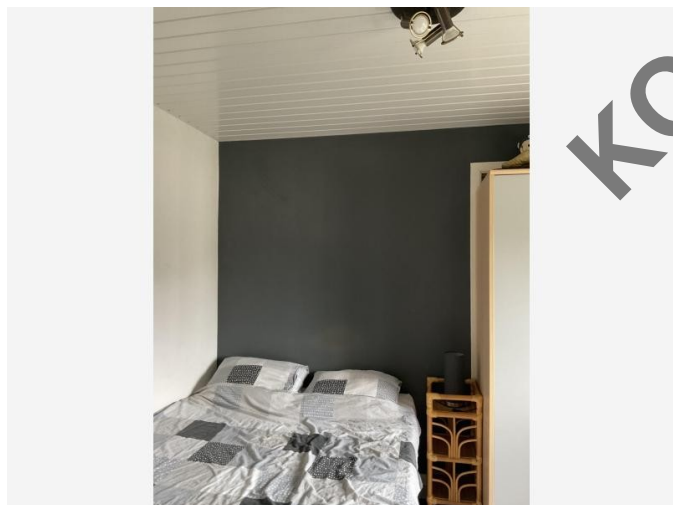
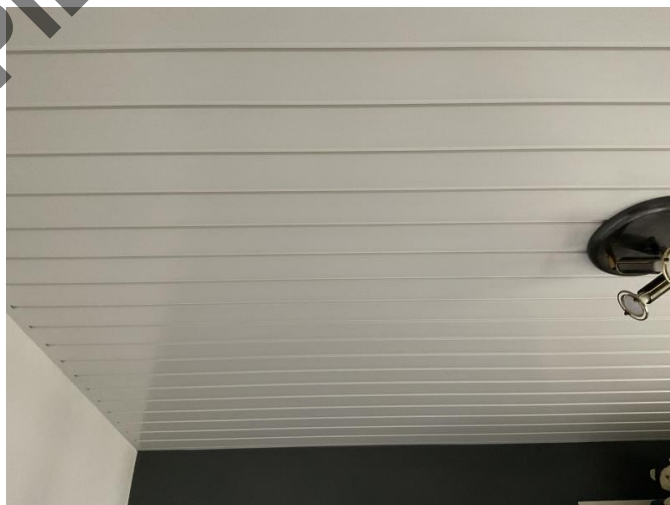
### Fiche 15: Pleisterwerk aan het plafond (niet waarneembaar)

| Beschrijving | Notitie | Terug te vinden op plannen |
|---|---|---|
| Fiche 15: Pleisterwerk aan het plafond (niet waarneembaar) | Er is geen pleisterwerk waarneembaar op volgende locaties:<br><br>in een natte ruimte, badkamer en de keuken<br><br>de leefruimte<br><br>de traphal<br><br>in een individuele ruimte | Plan 1.8: Plan van de eerste verdieping |
