# Asbestinventarisatetest

Oude Vosvijvers 16, 3920 Lommel

Attestnummer : 20260923-000565.000

**Niet-asbestveilig**

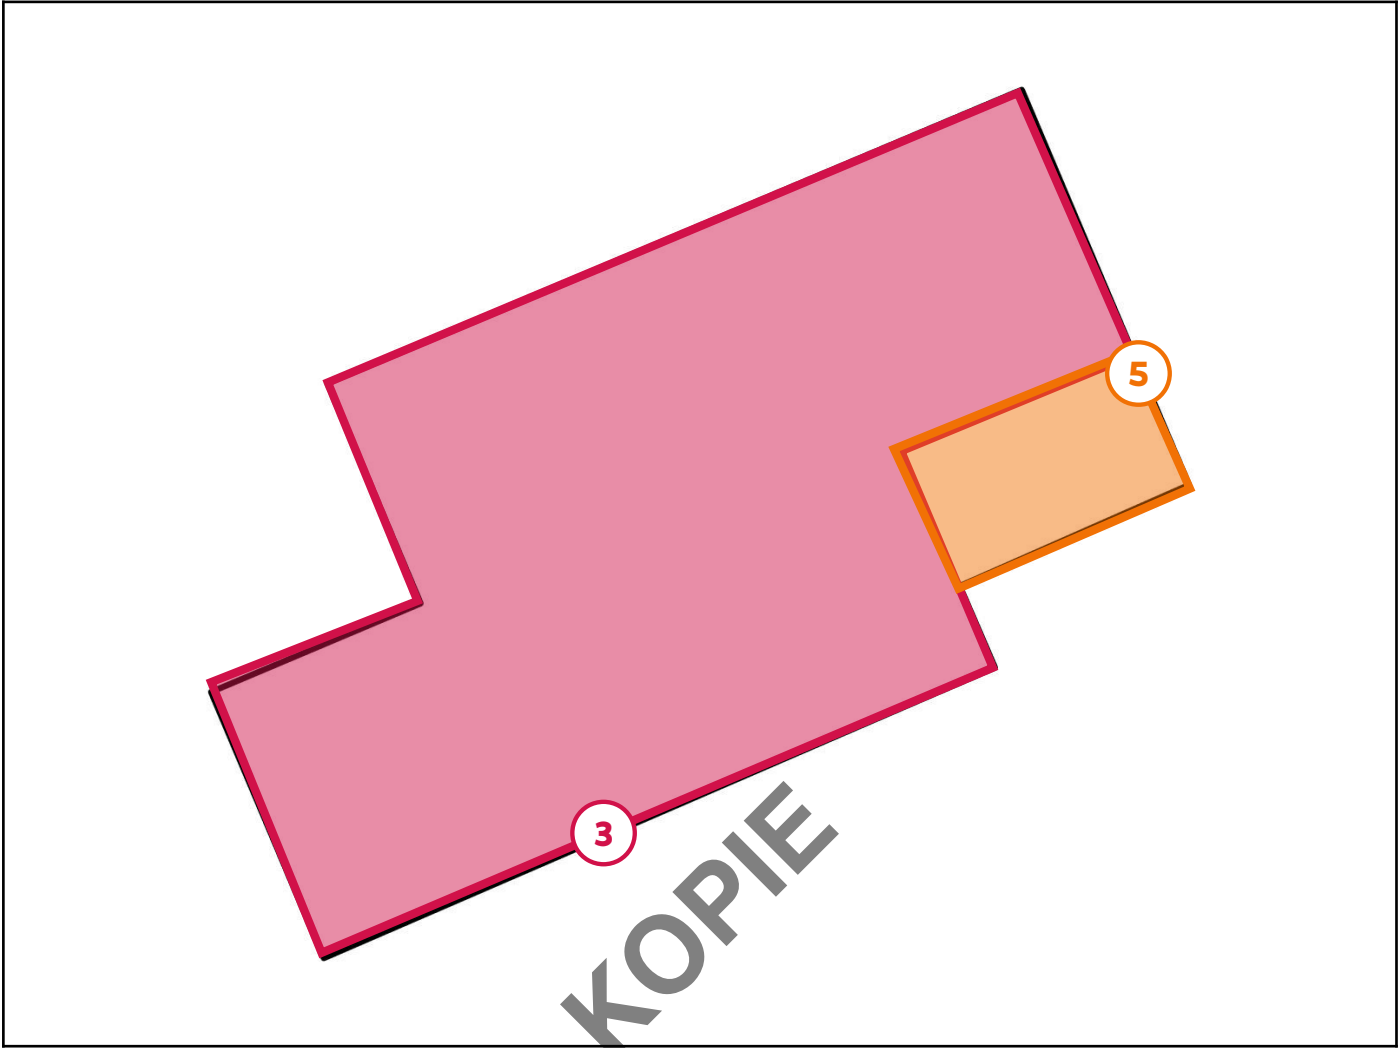
# Plan 1.16: Plan van het dak

| Beschrijving | Type | Actie |
|---|---|---|
| 5. Roofing dak | Asbestmateriaal | Verwijderen |

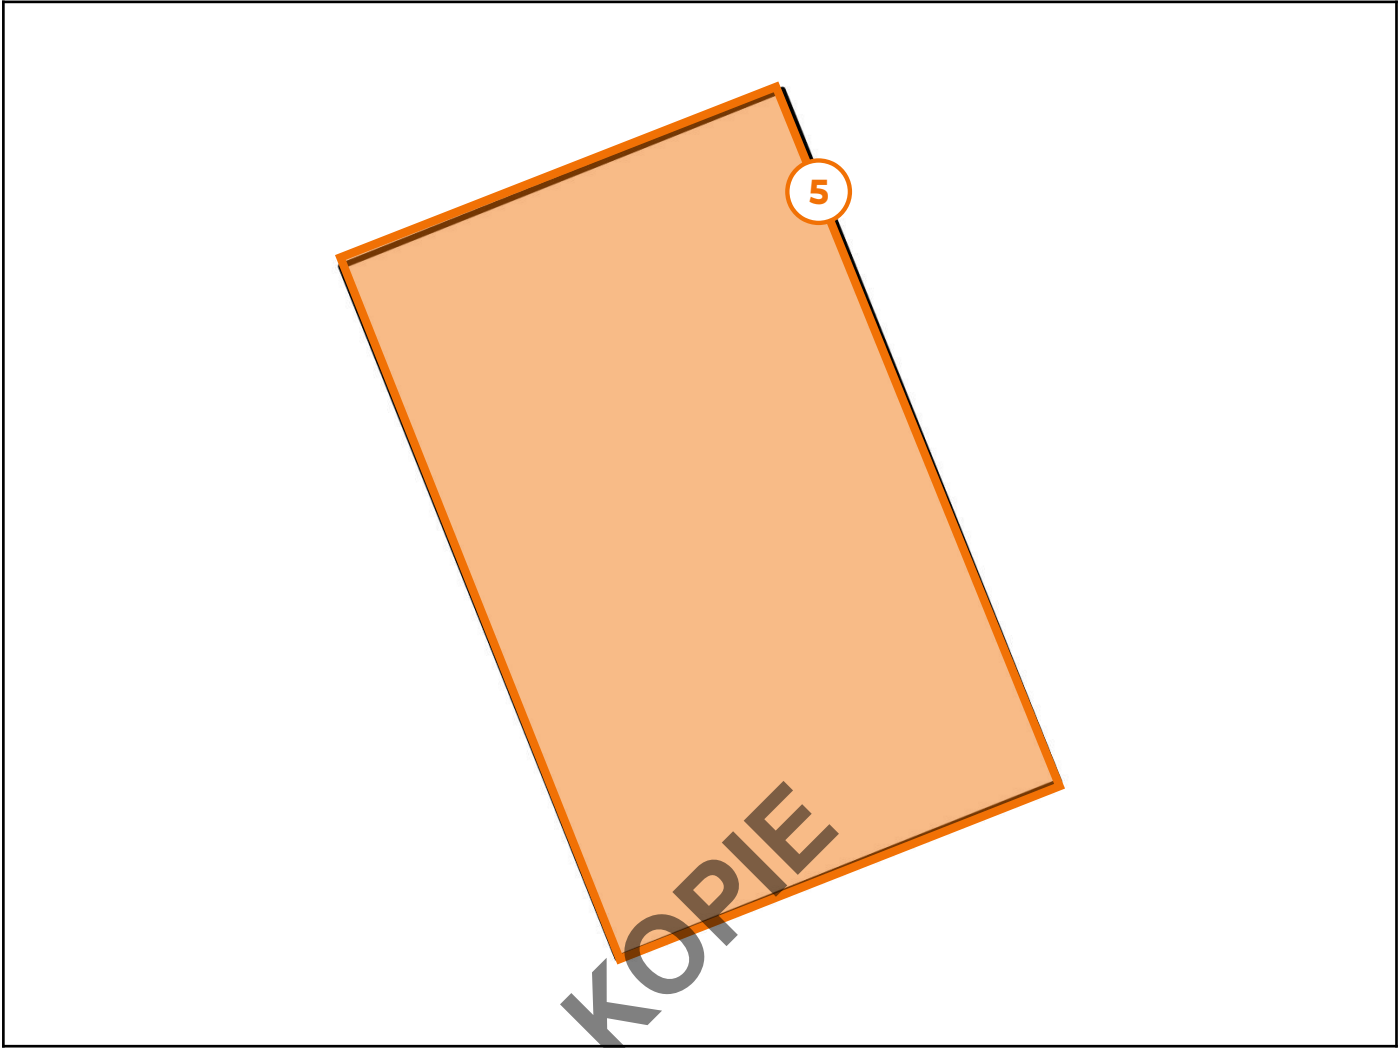
## Plan 2.1: Plan van het dak

| Beschrijving | Type | Actie |
|---|---|---|
| 5. Roofing dak | Asbestmateriaal | <a href="#">Verwijderen</a> |

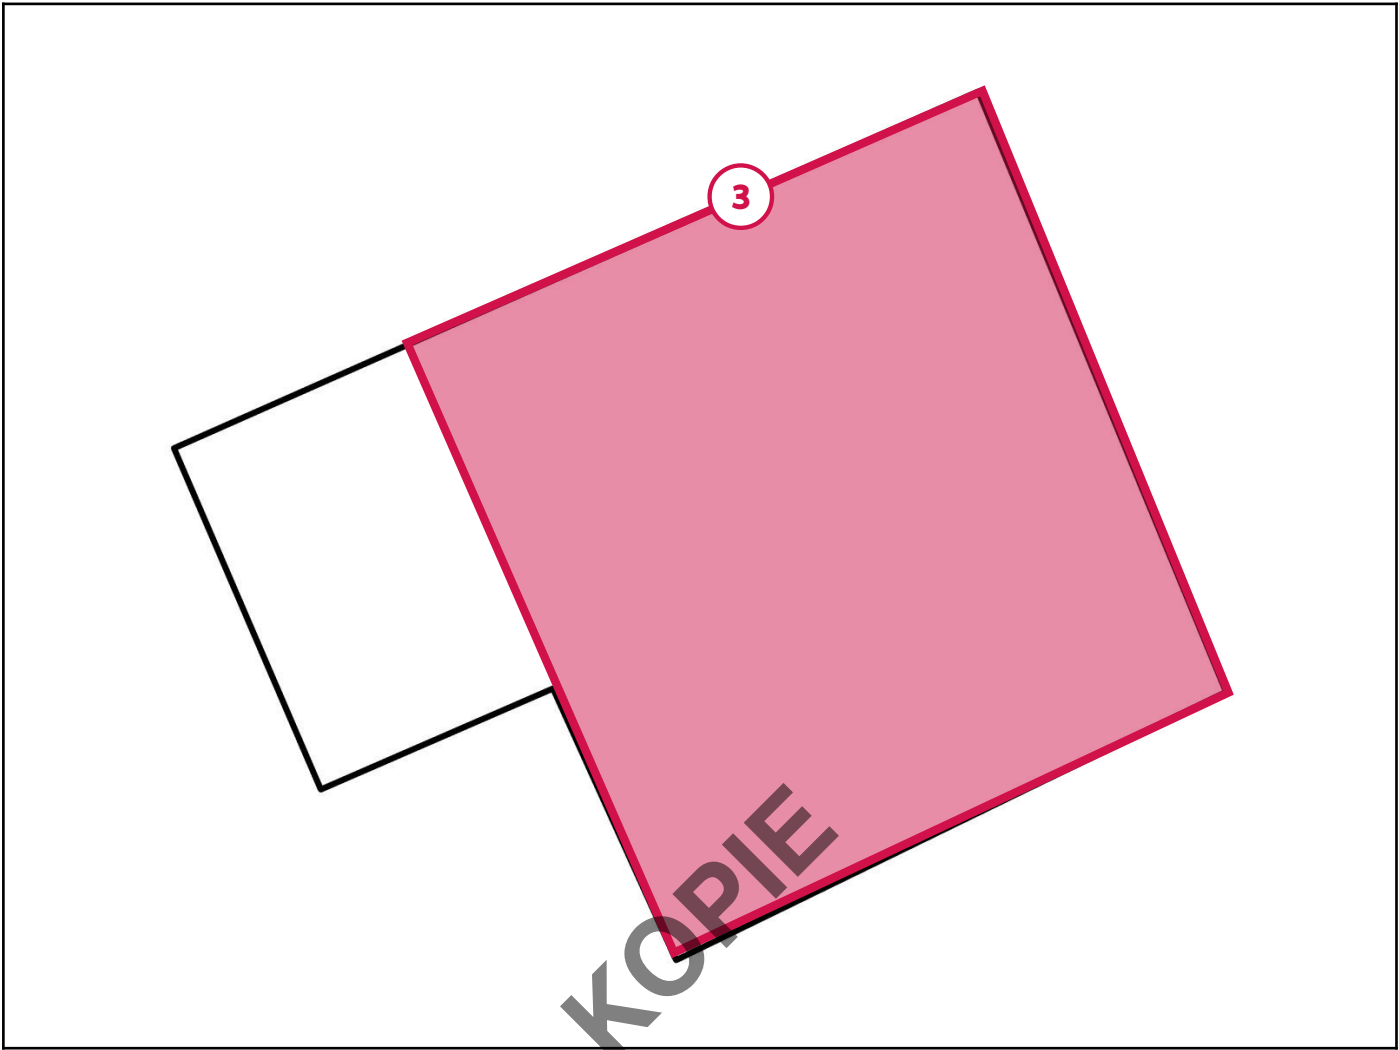
### Plan 3.2: Plan van het dak

| Beschrijving | Type | Actie |
|---|---|---|
| 3. Dak bestaande uit leien | Asbestmateriaal | Dringend verwijderen |

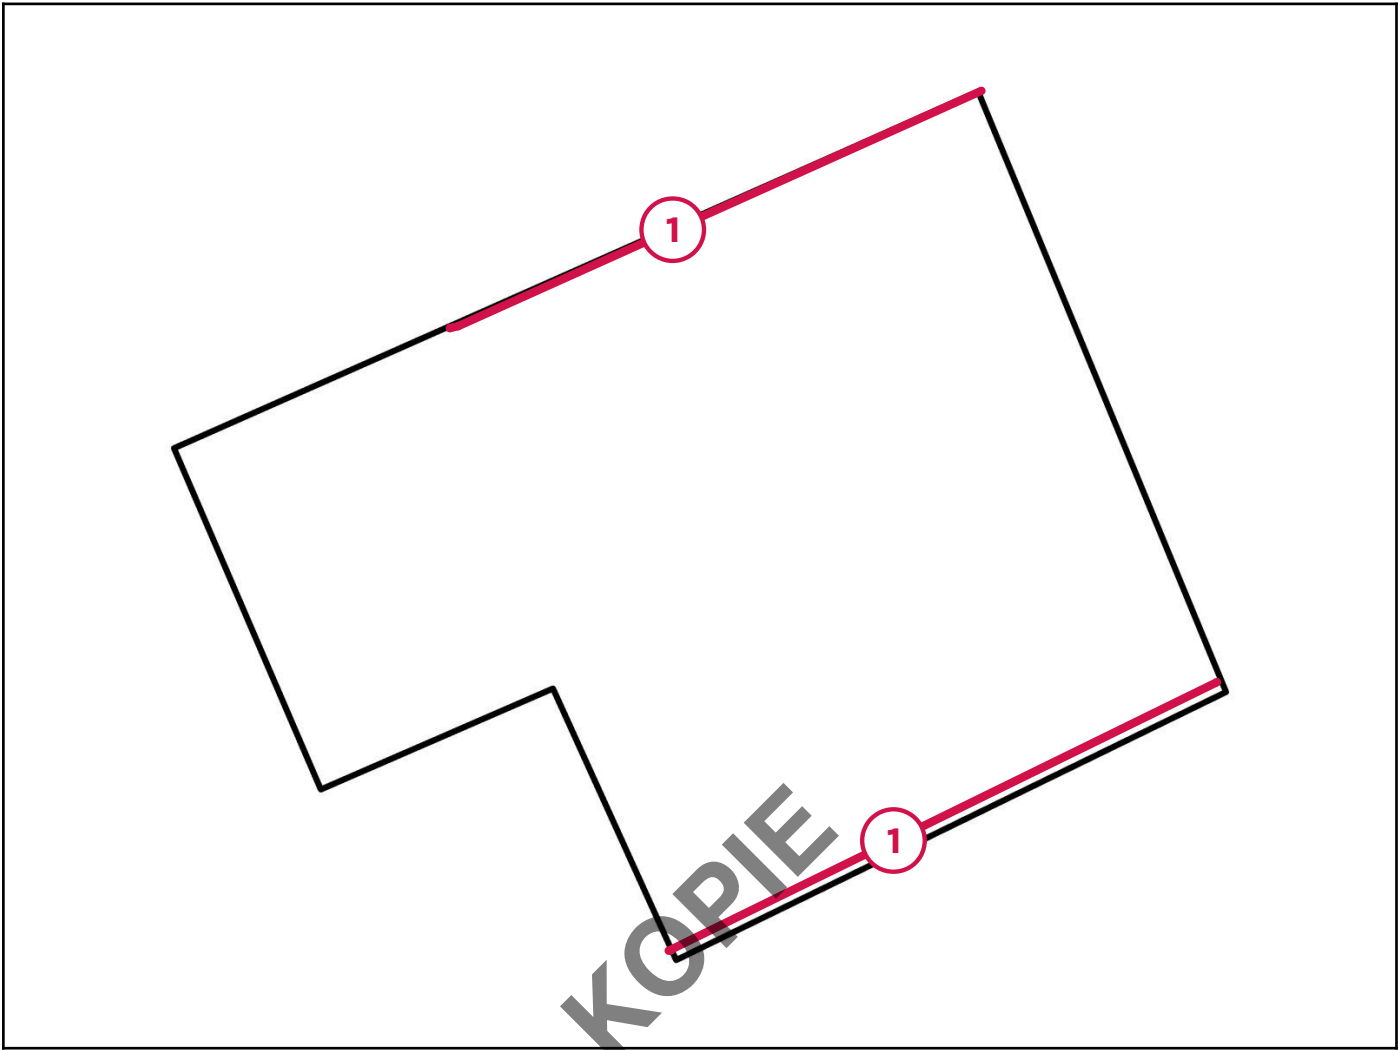
### Plan 3.3: Plan van het dak

| Beschrijving | Type | Actie |
|---|---|---|
| 1. Mos/sediment in de dakgoot | Asbestmateriaal | Dringend verwijderen |

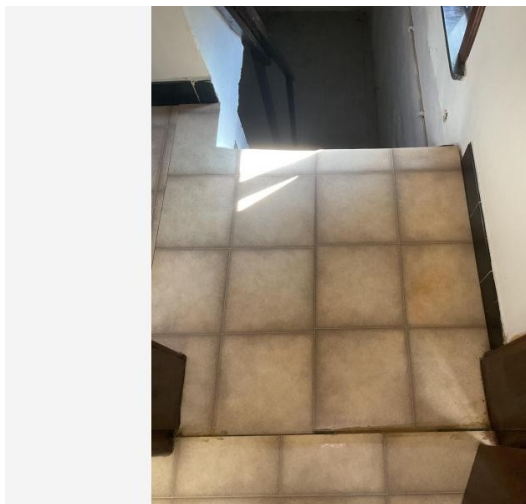
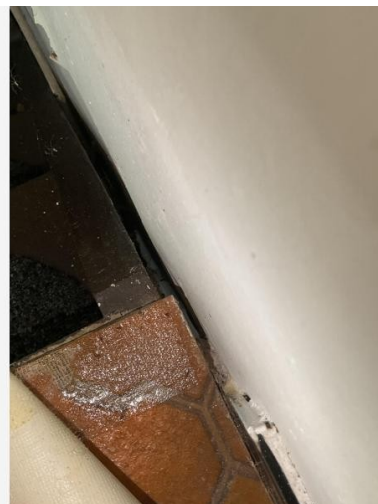
| Identificatiemethode | De asbestdeskundige beoordeelt het materiaal als asbestverdacht en dus asbesthoudend, en dit zonder monstername. |

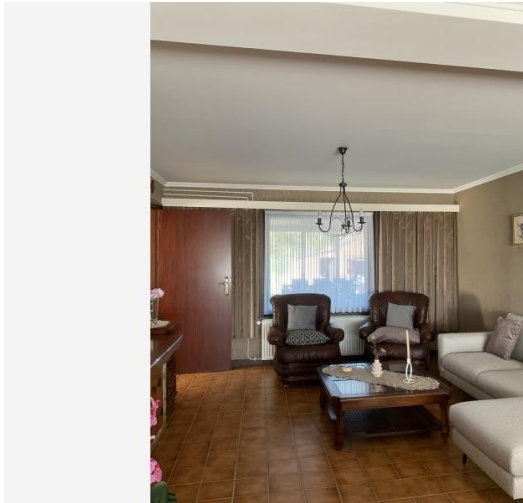
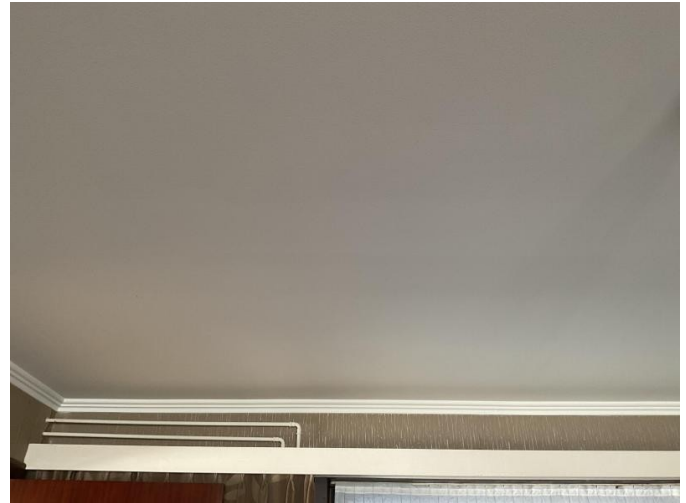
De afsmeerlaag aan de voegen van gipskartonplaten zijn mogelijk asbesthoudend. Omdat de voegen moeilijk waarneembaar zijn (gipskartonplaten zijn doorgaans geschilderd of behangen), zijn ze niet waarneembaar.

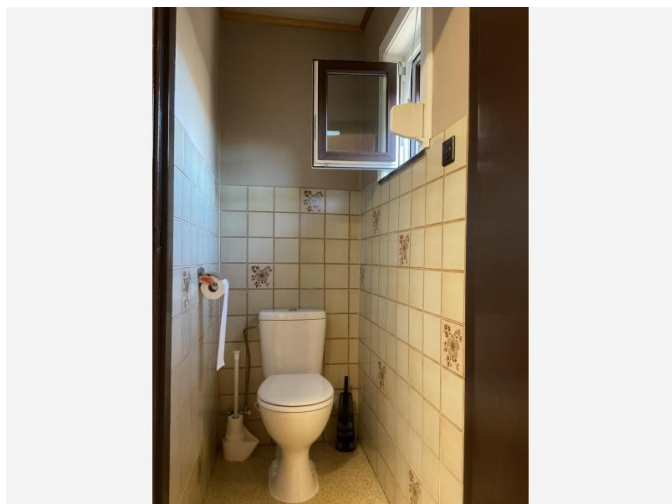
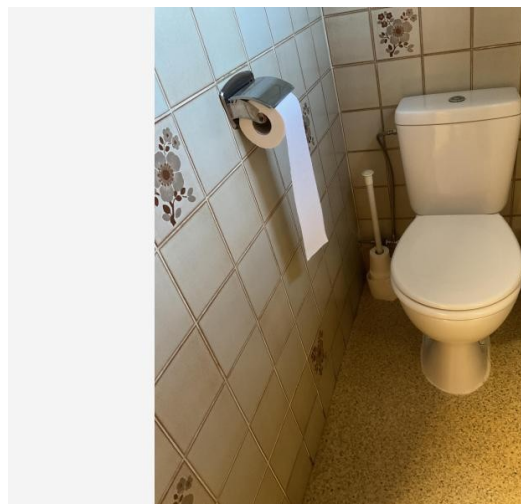
De wandtegels zijn afgewerkt met intacte tegels zonder zichtbare beschadigingen. Inspectie van de onderliggende lijmlaag is niet mogelijk zonder uitbreiding naar een destructief onderzoek.

Bij renovatie bijkomend onderzoek en staalname sterk aan te raden.

Asbesthoudende tegellijmen verwijderingsmethode: in een hermetische zone, door een erkend asbestverwijderaar.

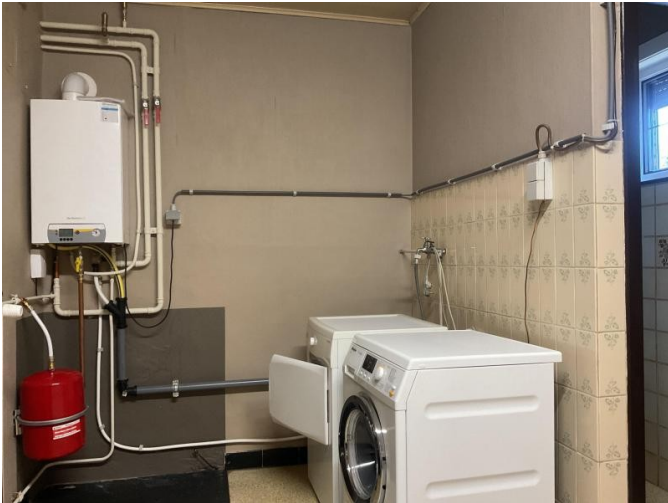
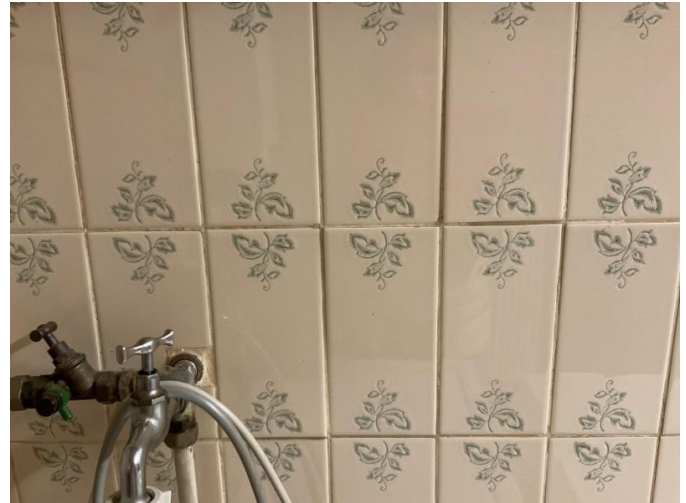
De wandtegels zijn afgewerkt met intacte tegels zonder zichtbare beschadigingen. Inspectie van de onderliggende lijmlaag is niet mogelijk zonder uitbreiding naar een destructief onderzoek.

Bij renovatie bijkomend onderzoek en staalname sterk aan te raden.

Asbesthoudende tegellijmen verwijderingsmethode: in een hermetische zone, door een erkend asbestverwijderaar.

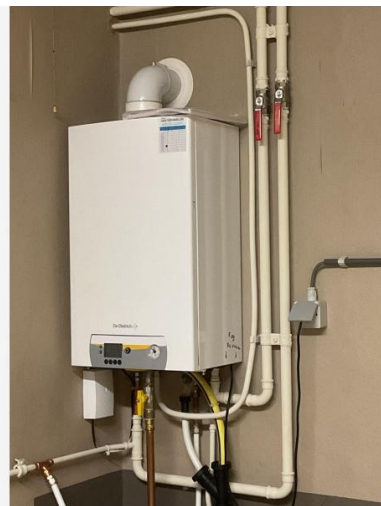
## Fiche 25: CV-ketel (niet verdacht)

| Beschrijving | Notitie | Terug te vinden op plannen |
|---|---|---|
| Fiche 25: CV-ketel (niet verdacht) | De CV-ketel (dichtingen, isolerend materiaal) is niet asbestverdacht. | Plan 1.7: Plan van het gelijkvloers |

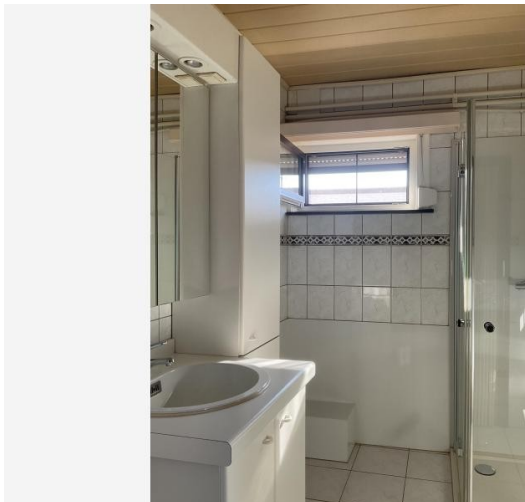
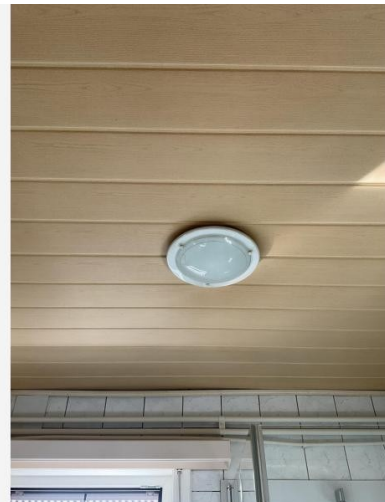
### Fiche 26: Pleisterwerk aan het plafond (niet waarneembaar)

| Beschrijving | Notitie | Terug te vinden op plannen |
|---|---|---|
| Fiche 26: Pleisterwerk aan het plafond (niet waarneembaar) | Er is geen pleisterwerk waarneembaar | Plan 1.4: Plan van het gelijkvloers<br>Plan 1.11: Plan van de eerste verdieping |
